| 1. Obec:<br><b>Jakubov</b> | 2. Okres:<br><b>Třebíč</b> | Hodnota<br> | Zachování | Využití |

## EVIDENČNÍ LIST NEMOVITÉ KULTURNÍ PAMÁTKY

**kostel sv. Jakuba**

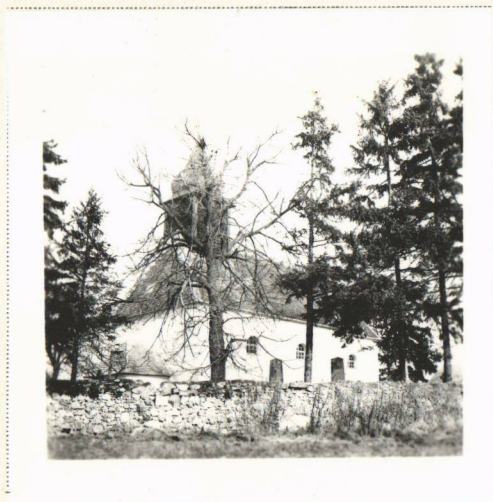
Jednolodní orientovaná stavba s půlkruhovým závěrem kněžiště. Boční fasáda hladká, prolomena 2 okenními osami, okna půlkruhově zaklenutá + 1 okenní osou větší vyznačenou obrysovou rýhou v omítce. V přízemí prolomen vchod půlkruhově zaklenutý. Kněžiště o 1 + 1 + 1 zazděné okenní ose, okna v nestejně výši, půlkruhově zaklenutá. Na severní straně kněžiště obdélná sakristie, členěná třemi opěrnými pilíři, prolomena 1 okenní osou, okno pravouhlé. Sakristie zastřešena střechou pultovou. Průčelí s obdélnou předsíní prolomeno pravouhlým vchodem v segmentovém výklenku, přístupný třemi stupni. Fasáda hladká. Podstřešní profilovaná římsa nese střechu valbovou. Ve vrcholu čtyřboká dřevěná zvonice, zastřešena čtyřbokou cibulí, přecházející v jehlan s makovicí a křížem. Kněžiště s půlkruhovým závěrem zaklenuto pruskou klenbou, v závěru koncha. Loď plochostropá, v kněžišti gotické sanktuarium, kruchta otevřena třemi arkádami půlkruhovými, spočívající na dvou pilířích, poprseň dřevěná z plochých kuželek, plochostropá. Předsíň valeně zaklenuta s českou pláčkou.

Material : kámen, cihla, omítka, dřevo; krytina: taška, šindel.

pozdně románský základ, úpravy v r. 1508 a v 18. století

| <p>13. Stav zachování památky a příp. návrhy opatření:</p> <p>celkem dobrý</p> | <p>16. Odkaz na fotografickou dokumentaci:</p> <p>ident. snímek - neg. čís. : 17826, 17827,<br/>17828, 17829, 17829, 17830,<br/>17831, 17832, 17833, 17834,</p> <p>viz sbírka příloh</p> |
