## Evidenční list nemovité památky

| 6. Název (označení) památky<br><b>dům čp. 28</b> | | 7. Rozhodnutí o prohlášení<br>rozhodnutí MK ČR č. j.<br>1349/99 ze dne 21. 6. 1999 | 8. Součást<br>PR<br>PZ | 9. Ochranné pásmo |
| 10. Umístění památky<br>ulice (náměstí): <b>na severovýchodní straně návsi</b><br>popř. místní trať:<br>č. orientační:                      č. popisné: <b>28</b> | | 11. Parcelní čísla<br><b>k. ú. Řehlovice<br/>č. parcely 25</b> | 12. Vlastník (správce, trvalý uživatel)<br><b>Marta Váchová<br/>K chatám 185<br/>Ústí nad Labem - Skorotice</b> | |

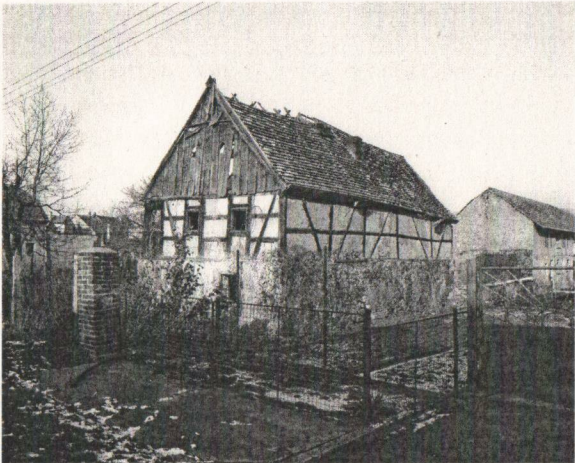
| 16. Identifikační foto<br> | | 17. Popis<br><p>Dům čp. 28 je volně stojící patrový dům na obdélném půdorysu, štítem orientovaný k silnici, trojdílný, chlévového typu. Přízemí je zděné, převážně omítnuté, patro je hrázděné. Jednotlivá pole hrázdění jsou vyplněna svislými štípanými tyčkami a vymazána mazaninou, přes kterou je tenká vrstva omítky. Jihozápadní (štítové) průčelí je dvouosé; zděné přízemí je omítnuté, s dvěma obdélnými okenními otvory (žádný okenní otvor domu dnes již není zasklen), v hrázděném patře jsou rovněž dva obdélné okenní otvory, avšak menší než v přízemí a posunuté mírně doprava. Zdivo patra je na levé straně užší o prostor pavlače, která není předsunutá, ale lícuje se zdivem přízemí. Lomenice jihozápadního průčelí, lemovaná po stranách profilovanými prkny, vykrajovanými do tvarů „oslích hřbetů“, je v horní třetině rozdělena okapovým prknem na dvě pole. Horní je bedněno klasovitě, se svislou středovou profilovanou latí; dolní pole je bedněno svisle. Zhruba uprostřed štítu jsou vyřezány dva obdélné, nahoře půlkruhovitě ukončené, větrací otvory.</p> <p>Severozápadní průčelí (do dvora) je v přízemí pětiosé, v patře čtyřosé (osy přízemí a patra vzájemně nekorrespondují). Zděné přízemí je opět omítnuté. Člení jej zprava – obdélný okenní otvor, obdélný otvor vstupu do domu a dále tři stejné obdélné okenní otvory. Patro je v levé polovině hrázděné, pravá polovina je bez hrázdění. Na pravé straně patra se v délce světnice nachází dřevěná pavlač, zasahující až do štítového (jihozápadního) průčelí. Stěny pavlače tvoří svisle kladená prkna, jejich spoje jsou kryty lištami. (pokračování popisu na evidenčním listu doplňkovém)</p> | | |

| <p>19. Stav zachování památky, případné návrhy opatření</p> <p>původně obytný dům, v současné době bez využití; dům bude přemístěn do Muzea lidové architektury v Zubrnících, okres Ústí nad Labem, kde bude tvořit součást jeho expozice</p> | <p>24. Odkaz na fotodokumentaci (č. negativu, datum vzniku, místo uložení)</p> <p>foto PÚ v Ústí n. L., č. negativu 131939-131967, 24. 11. 1998 , fotoarchiv PÚ</p> | |
| <p>20. Dřívější a současný způsob využití, příp. návrhy opatření</p> <p>technický stav domu je v důsledku dlouhého neužívání špatný (11/1998)</p> | <p>25. Odkaz na měřickou a jinou dokumentaci</p> | |
