EVIDENČNÍ LIST NEMOVITÉ KULTURNÍ PAMÁTKY

**boží muka**

**na rozcestí při cestě do Kučerova**  
ulice (náměstí), popř. místní trať, č. parcely aj.: **1362**

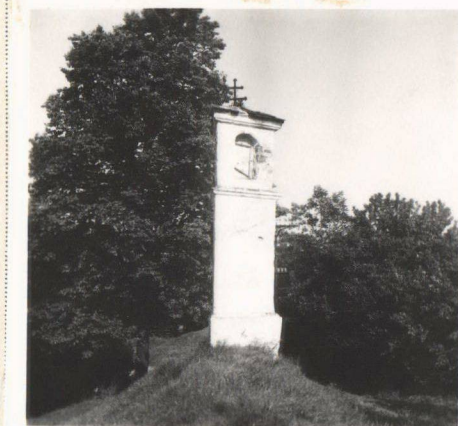
Na trojúhelníkové základně tříboká boží muka v horní třetině členěna profilovanou kordonovou římsou. Nad ní 2 hluboké niky zaklenuté konchou, lemované jednoduchou šambránou a parapetní římsou. Třetí stěna prolomena ve spodní části hlubokou nikou, v horní části mělkým výklenkem půlkruhově zaklenutým. Horní nika lemována šambránou. V jedné nise obrázek na plechu, ve dvou sošky. Podstřešní profilovaná římsa nese střechu tříbokého stanu. Ve vrcholu jednoramenný kříž.

Material : cihla, omítka; krytina: taška.

| <p>13. Stav zachování památky a příp. návrhy opatření:</p> <p><b>omítka opadává,šambrány kolem niky poškozeny</b></p> | <p>16. Odkaz na fotografickou dokumentaci:</p> <p><b>ident.snímek - neg.čís. :13490</b></p> <p><b>viz sbírka příloh</b></p> |
