# EVIDENČNÍ LIST NEMOVITÉ KULTURNÍ PAMÁTKY

Jihomoravský

3734

kaple Bol. P. Marie

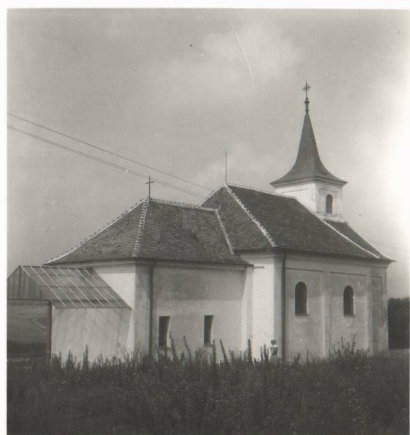
Jednoduchá orientovaná stavba s pravoúhlým závěrem, čtyřbokou věží v průčelí, s obdélným přístavkem při jižní straně kněžiště, v závěru kněžiště obdélný ~~volný~~ přístřešek ze všech stran otevřený, spočívající na dvou sloupech. Průčelí členěno oběžnými lesénami, prolomeno na osu pravoúhlým vchodem s profilovaným ostěním. Nad vchodem slepě kruhové okno. Štít s vestavěnou věží členěn lesénami, ve spodní části prolomen jedním kruhovým oknem. Zvonicové patro prolomeno po 1 okenní ose, okna segmentově zaklenuta. Podstřešní profilovaná římsa nese střešku ostrého jehlanu - stanu. Ve vrcholu makovice s křížem. Loď členěna lesénami, prolomena 2 okenními osami, okna půlkruhově zaklenuta. Kněžiště prolomeno 2 okenními osami, okna hladká, vsazena do hladké fasády. Na jižní straně přístavek sakristie, prolomen pravoúhlým vchodem a jedním pravoúhlým oknem. Přístřešek za kněžištěm, spočívající na dvou sloupech, kryt skleněnou střeškou. Podstřešní profilovaná římsa nese střešku sedlovou nad kněžištěm zvalbenou. Vnitřní prostor zaklenut, dělený pasy.

Materiál : kámen, cihla, omítka; krytina : taška, plech, sklo.

| <p>13. Stav zachování památky a příp. návrhy opatření:</p> <p>dobrý</p> | <p>16. Odkaz na fotografickou dokumentaci:</p> <p>ident.snímek - neg.čís. : 13647<br/>46016 - 46019                      13648<br/>                                                 13649</p> <p>viz sbírka příloh</p> |
