| 1. Obec: Křižanovice<br>na Bučovicu<br>Osada: | 2. Okres: Vyškov | Hodnota<br>!!! | Zachování | Využití |

# EVIDENČNÍ LIST NEMOVITÉ KULTURNÍ PAMÁTKY

farní kostel Nbvz.P.Marie

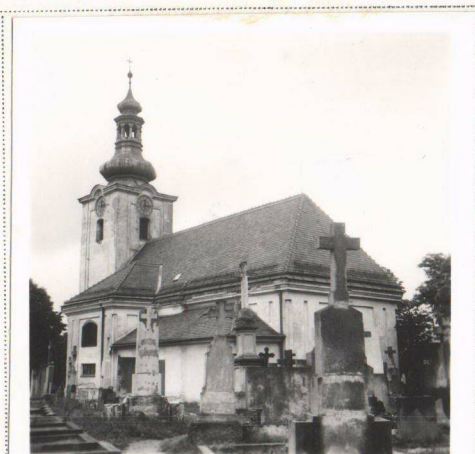
Na návrší nad obcí na hřbitově jednodílná orientovaná stavba s pravouhlým závěrem s představěnou čtyřbokou věží, v průčelí s krátkou příčnou lodí. Na severní straně obdélný přízemní přístavek sakristie. Loď členěna lesénami, prolomena 2 okenními osami, okna segmentově zaklenutá se šambránou s ušima. Příčná loď členěna rovněž lesénami, prolomena 1 okenní osou, okno segmentově zaklenuté se šambrou. Pod oknem úzké obdélníkové okno se vsazenou mříží. Přístavek sakristie o 1 + 1 okenní ose, okna pravouhlá + 1 pravouhlým vchodem. Průčelí s věží členěno podloženými lesénami, prolomeno na osu portálem segmentově zaklenutým s profilovaným ostěním, na něm rytý letopočet 1893 a monogram MA. Nad vchodem obdélníkové okno, nad ním probíhá kordonová římsa. Zvonicové patro členěno pilastry, prolomeno 2 okenními osami, okna pravouhlá nad sebou, nad nimi 1 okenní osa, okno segmentově zaklenuté, nad ním hodinový ciferník. Podstřešní profilovaná římsa nese střechu sedlovou nad kněžištěm a valbovou. Podstřešní římsa nad hodinami segmentově vypjatá nese stlačenou cibuli s otevřenou oktogonální lucernou, završenou makovicí s křížem. Kněžiště zaklenuto jedním polem stlačené hřebínkové klenby, loď plochostropá, oratoře nad kaplemi zaklenuty příčně valencou klenbou, kaple plochostropé.

| <p>13. Stav zachování památky a příp. návrhy opatření:</p> <p>hlavní římsa se trhá u lodi, omítka opadává,<br/>n u t n á   o p r a v a</p> | <p>16. Odkaz na fotografickou dokumentaci:</p> <p>ident.snímek - neg.čís. : <u>13601</u><br/>46323-46332                      13602</p> <p style="text-align: right;">viz sbírka příloh</p> |
