# EVIDENČNÍ LIST NEMOVITÉ KULTURNÍ PAMÁTKY

4. Poř. číslo: 3794

5. Název (označení) památky:

d ů m č. 52

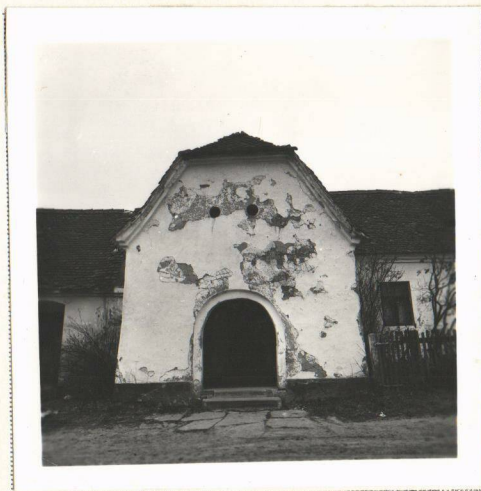
Prizemní obytné a hospodářské stavení, vybudované z vepřovic. Po levé straně průčelí vystupuje žudro se vstupním otvorem půlkruhově zaklenutým. Za ním následuje síň se schody do podstřešní sýpky a dále při levém okraji parcely obytná místnost upravená z bývalé komory. Podél návesního prostoru jsou dvě světnice oddělené průjezdem od výklenku. Charakter průčelí určuje jednak risalit žudra, jednak půlkruhově zaklenutý otvor vjezdu. Po levé straně dvora stojí novodobé nezajímavé chlévy, naproti nim sýpka se dvěma prostory přízemí, vybudovaná z vepřovic. Vstup do větší místnosti je opatřen "výstupkem", "žudrem" s drobnou pultovou stříškou. Podstřešní sýpka lichoběžníkového tvaru je mladšího původu (patrně ze sedmdesátých let 19. století podle zbytku nápisu na vnitřním líci štítu). Na mnohých plochách stěn se zachovalo charakteristické členění pásy oblouků, vytlačných do omítky.

Materiál : vepřovice, dřevo, vápená omítka; krytina : taška.

| <p>13. Stav zachování památky a příp. návrhy opatření:</p> <p>špatný - nutno udržet</p> | <p>16. Odkaz na fotografickou dokumentaci:</p> <p>ident.snímek - neg.čís. 46750</p> <p>viz sbírka příloh</p> |
