| 1. Obec:<br><b>Nížkov</b><br>Osada: | 2. Okres:<br><b>Žďár nad Sáz.</b> | Hodnota<br><b>II II</b> | Zachování | Využití |

EVIDENČNÍ LIST NEMOVITÉ KULTURNÍ PAMÁTKY

**filiální kostel sv. Mikuláše**

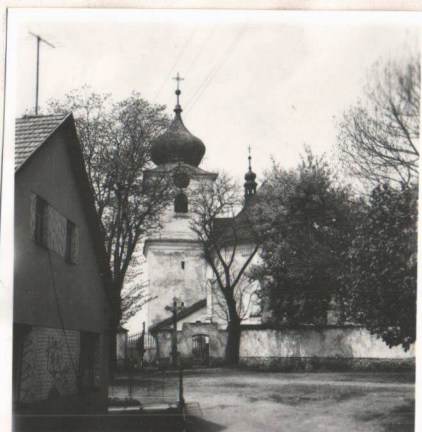
Jednolodní orientovaná stavba s ustupujícím polygonálním závěrem kněžiště a čtyřbokou věží při jižní straně presbyteria. Boční fasáda hladká s podezdívkou, členěna pilastry s římsovou hlavicí, prolomena 3 okenními osami, okna segmentově zaklenuta se šambránou a parapetní návojeovou římsou. Na jižní straně obdélný přístavek předsíně. Fasáda hladká, na osu prolomen pravouhlý vchod s kamenným ostěním. Předsíň kryta střešou polovalbovou. Kněžiště členěno jedenkrát odstupňovanými opěrnými piliři, prolomeno 1 x 1 x 1 okenní osou, okna segmentově zaklenuta se šambránou s okrajovou lištou. Pod oknem návojeová parapetní římsa. Na severní straně presbytáře obdélný přístavek sakristie se široce skoseným nárožím. Fasáda hladká s podezdívkou. Ve skoseném nároží 1 okenní osa, okno hrotitě zaklenuté s kružbou, okno vsazené do široce otevřené špalety. Boční stěna prolomena pravouhlým vchodem. Na severní straně lodi pravouhlý portál - zazděný. Věž s hladkou fasádou, členěna dvěma malými okénky nad sebou, okna obdélného střílnového tvaru. Zvoncové patro odděleno profilovanou kordonovou římsou, prolomeno po 1 okenní ose, okna půlkruhově zaklenuta. Nad okny kruhové hodinové ciferníky. Hlavní profilovaná římsa nad

gotická stavba ze 14. století s pozdějšími úpravami, výrazná pohledová dominanta

krytina i okapy dřevé, omítka zvětralá, oprýskaná, opravuje se nevhodně břizolitem

hodinami segmentově vypjatá, nese cibuli s makovicí a křížem. Frčelí hladké s pilastry na nárožích, na osu prolomen vchod segmentově zaklenutý, přístupný šesti stupni. V nadpraží jedné okenní osa, okno segmentově zaklenuté - zazděné. Pod oknem parapetní profilovaná návojová římsa. Podstřešní římsa nese střechu valbovou. Kněžiště zaklenuto jedním polem žebrové hvězdicové klenby a jedním polem křížové klenby, žebra klínového tvaru s výžlabkem dosedají na válcové přípory. Sakristie zaklenuta dvěma poli křížové klenby bez žeber. Půlkruhově zaklenutý vítězný oblouk odděluje presbytář od lodi. Loď zaklenuta třemi poli valené pruské klenby mezi pásy. Stěny členěny podloženými polopilíři s římsovými hlavicemi. Kruchta s plnou poprsní, konvexně a konkávně tvarovanou, spočívá na dvou pilířích, podklenuta třemi poli valené klenby s vytaženými hřebínky. Předsíň zaklenuta valenou klenbou se styčnými lunetami.

Material : smíšené zdivo, omítka; krytina : plech.

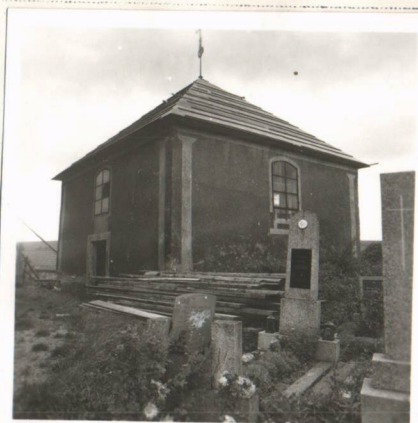
Kolem kostela ohradní zeď na nepravidelném oválném půdorysu, vysoká cca 2 - 5 m. Koruna zdiva kamenná. K západnímu ohrazení přistavěna kostnice čtvercového půdorysu. Boční fasáda hladká, členěna pilastry v omítce, prolomena 1 okenní osou, okno segmentově zaklenuté, vsazené do lince zdiva. Průčelí na osu prolomeno pravouhlým vchodem se šambránou, v nadpraží třířádkový nečitelný nápis. Vstupní průčelí prolomeno 1 okenní osou, okno segmentově zaklenuté, kolem okna šambrána v omítce. Kostnice zastřešena čtyřbokou stanovou střechou, ve vrcholu kříž s lebkou a přesypacími hodinami. Interiér plochostropý, na stěnách ornamentální malby a citáty z písma.

Materiál : cihla, omítka, dřevo; krytina : lepenka.

| <p>13. Stav zachování památky a příp. návrhy opatření:</p> <p><b>okna vytlučená, omítka značně poškozená, nutná oprava</b></p> | <p>16. Odkaz na fotografickou dokumentaci:</p> <p><b>ident.snímek-neg.čís.: 11887, 43976,<br/>43977, 43978, 43939-43945, 43980-43985,</b></p> <p><b>viz sbírka příloh</b></p> |

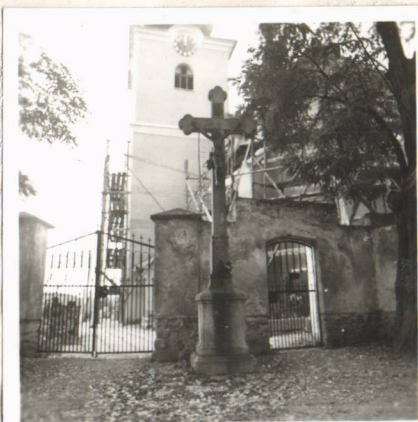
Na čtvercové základně čtyřboký ořímsováný sokl, na něm kříž s rozšířenou patkou. V rytém rámu s vybranými rohy letopočet 1850. Ramena kříže ukončena ve tvaru trojlistu. Tělo Krista prověšeno ve tvaru Y, hlava skloněna k pravému rameni, bederní rouška svázána u pravého boku. Nad hlavou nápisová blána

Materiál : kámen, litina.

| <p>13. Stav zachování památky a příp. návrhy opatření:</p> <p><b>celkem dobrý</b></p> | <p>16. Odkaz na fotografickou dokumentaci:</p> <p><b>ident.snímek-neg.čís.: <u>43936</u> - 43938</b></p> <p><b>viz sbírka příloh</b></p> |
