## EVIDENČNÍ LIST NEMOVITÉ KULTURNÍ PAMÁTKY

**kostel Nejsv. Trojice**

ulice (náměstí), popř. místní trať, č. parcely aj.: **383 st.  
na hřbitově**

**pozdní gotika 1613**

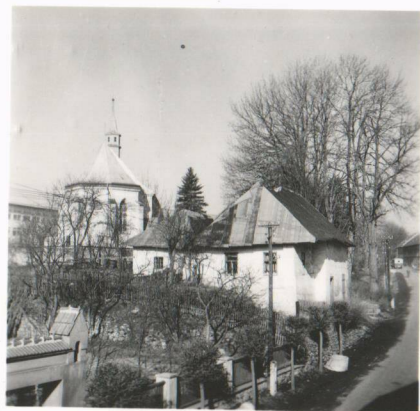
Jednolodní orientovaná stavba s polygonálním závěrem kněžiště. Boční fasáda členěna lesénovými rámy, prolomena 1 + 1 okenní osou, okna hrotitě zaklenutá. Na jižní straně pravoúhlý vchod. Obdélná předsíň s hladkou fasádou, prolomena pravoúhlým vchodem s hladkým zvalbeným štítem. Kněžiště s polygonálním závěrem s podezdívkou, členěno opěrnými pilíři, prolomeno 1 x 1 x 1 okenní osou, okna hrotitě zaklenutá. Na severní straně kněžiště obdélná sakristie, fasáda hladká, pod omítkou patrné agra-fito. Stěny prolomeny 1 okenní osou, okno malé obdélného tvaru s jedním pravoúhlým vchodem. Podstřešní profilovaná římsa nese střechu sedlovou nad závěrem valbovou. Nad přístavky střechy polovalbové. Ve vrcholu polygonální sanktusník. Průčelí s hladkou fasádou a představenou obdélnou předsíní, členěno lesénovými rámy. Na osu prolomen pravoúhlý vchod se šambránou. Předsíň završena trojúhelníkovým štítem členěným lesénami a prolomen 1 okenní osou, okno oválného tvaru. Vchod přístupný dvěma stupni.

| <p>13. Stav zachování památky a příp. návrhy opatření:</p> <p><b>omítka značně zvětralá, oprýskaná a otlučená, nutná oprava</b></p> | <p>16. Odkaz na fotografickou dokumentaci:</p> <p><b>ident.snímek-neg.čís.: 11743, 44583,<br/>44578, 44579</b></p> <p><b>viz sbírka příloh</b></p> |
