## EVIDENČNÍ LIST NEMOVITÉ KULTURNÍ PAMÁTKY

farní kostel sv. Martina

**k ř í ž**

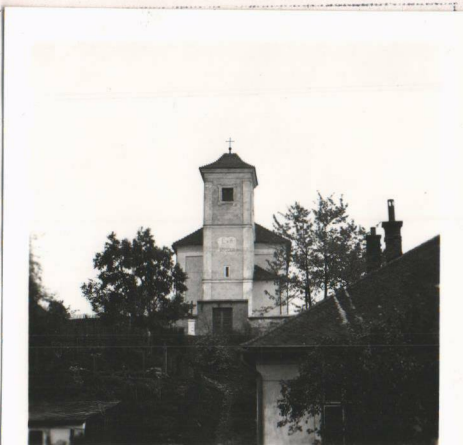
Jednolodní orientovaná stavba s třibokým závěrem kněžiště a čtyřbokou věží v průčelí. Boční fasáda s podezdívkou, členěna podloženými lesénovými rámy, prolomena 3 okenními osami, okna půlkruhově zaklenutá, kolem oken profilovaná šambrána s kapkami a klenákem ve vrcholu. Kněžiště členěno podloženými lesénovými rámy, prolomeno 1 x 1 okenní osou, okna půlkruhově zaklenutá, kolem oken profilovaná šambrána s kapkami a klenákem ve vrcholu. Na severní straně presbytáře sakristie obdélného půdorysu, členěna lesénovými rámy, prolomena 1 okenní osou, okno pravoúhlé x jedním pravoúhlým vchodem. Průčelí se čtyřbokou věží, členěno lesénovým rámem, na osu prolomen pravoúhlý vchod, přístupný dvěma stupni. Přízemí odděleno od 1. patra kordonovou římsou, prolomeno 1 okenní osou, okno střílnového tvaru, nad oknem malé čtyřlaločné vpadlině :

Zvonicové patro odděleno kordonovou římsou, prolomeno po 1 okenní ose, okna pravoúhlá s profilovanou zalamovanou lištou

| <p>13. Stav zachování památky a příp. návrhy opatření:</p> <p><b>omítka zvětralá, opadává</b></p> | <p>16. Odkaz na fotografickou dokumentaci:</p> <p><b>ident.snímek-neg.čís.: 44454 - 44457</b></p> <p><b>viz sbírka příloh</b></p> |

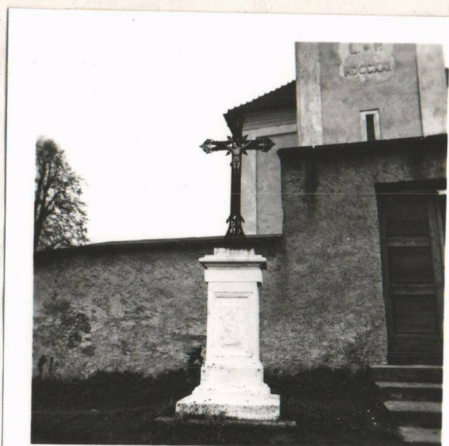
Na obdélné dvoustupňové základně čtyřboký obdélný sokl , na přední straně pravoúhlá vpadlina. Sokl ukončen vyloženou římsou, na ní maiuskulní nápis : **POCHVÁLEN BUĎ PAN JEŽÍŠ KRISTUS** .  
Na soklu kříž s rozšířenou patkou. Rameno i břevna kříže ukončena prolamováním. Tělo Krista prověšeno ve tvaru **Y** , hlava skloněna k pravému rameni, bederní rouška svázána u **pravého** boku.

**Materiál :** kámen - litina.

| <p>13. Stav zachování památky a příp. návrhy opatření:</p> <p><b>celkem dobrý</b></p> | <p>16. Odkaz na fotografickou dokumentaci:</p> <p><b>ident.snímek-neg.čís.: 44467 - 44468</b></p> <p><b>viz sbírka příloh</b></p> |
