| 1. Obec:<br><b>Bobrovka</b> | 2. Okres:<br><b>Žďár n.Sáz.</b> | Hodnota<br><b>II II</b> | Zachování | Využití |

EVIDENČNÍ LIST NEMOVITÉ KULTURNÍ PAMÁTKY

| 5. Název (označení) památky:<br><b>filiální kostel sv. Bartoloměje</b> | 7. Ochranné pásmo: |

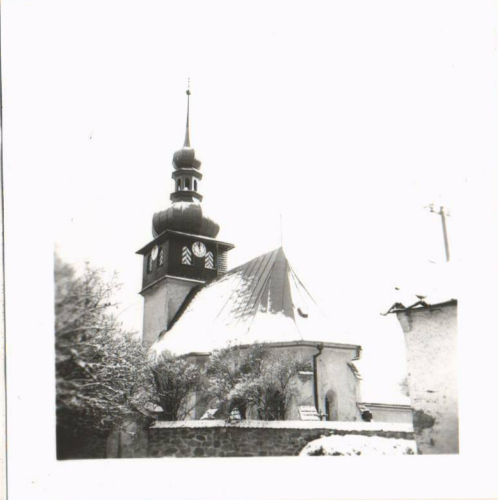
Jednolodní orientovaná stavba s polygonálním závěrem a čtyřbokou věží v západním průčelí. Loď prolomena 1 okenní osou, okno s ustupujícím segmentovým záklenkem. Kněžiště o 1 + 1 + 1 okenní ose, okna hrotitě zaklenuta. Kněžiště členěno dvakrát odstupňovanými opěrnými pilíři. Na severní straně lodi obdélný přístavek prolomen 1 okenní osou, okno hrotitě zaklenuté - vsazena mříž. Na jižní straně rovněž obdélný přístavek, prolomen jedním pravouhlým vchodem. V průčelí věže na osu prolomen pravouhlý vchod s kamenným ostěním. Nad ním 3 malá obdélná okna nad sebou, okna pravouhlá. Dřevěné zvonicevé patro odděleno kordonovou římsou, prolomeno po 2 okenních osách, okna segmentově zaklenutá se šambránou a klenákem ve vrcholu. Mezi okny hodinový ciferník. Věž zastřešena cibulí, oktogonální lucernou, zastřešenou makovicí s křížem. Podstřešní profilovaná římsa nese střechu sedlovou nad kněžištěm zvalbenou.

Gotická stavba s četnými pozdějšími úpravami, s výrazně zastřešenou věží, dominanta obce.

Omítka/značně zvětralá, opadaná, nutná oprava.
