| 1. Obec:<br><b>Baliny</b> | 2. Okres:<br><b>Žďár n-Sáz.</b> | Hodnota<br> | Zachování | Využití |

EVIDENČNÍ LIST NEMOVITÉ KULTURNÍ PAMÁTKY

5. Název (označení) památky:

**z v o n i c e**

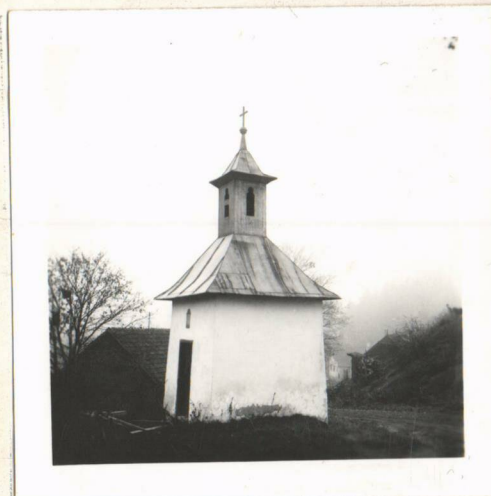
Zvonice čtvercového půdorysu, průčelí prolomeno pravouhlým vchodem, nad ním malá nika s ustupujícím segmentovým záklenkem. Boční fasáda hladká. Podstřešní profilovaná římsa nese střechu čtyřbokého stanu, ve vrcholu čtyřboká zvonice krytá stanem, makovicí s křížem.

Místnost plochostropá, strop dřevěný.

Materiál : kámen, cihla, omítka; krytina : plech.

| <p>13. Stav zachování památky a příp. návrhy opatření:</p> <p>Stav celkem dobrý, doporučuje se nátěr plechu.</p> | <p>16. Odkaz na fotografickou dokumentaci:</p> <p>ident.snímek - neg.čís.: 11721, 16133,</p> <p>viz sbírka příloh</p> |
