| 1. Obec<br><b>Napajedla</b> | 2. Okres<br><b>Zlín</b> | Hodnota | Zachování | Využití |

## EVIDENČNÍ LIST NEMOVITÉ KULTURNÍ PAMÁTKY

**sousoší Kalvárie**

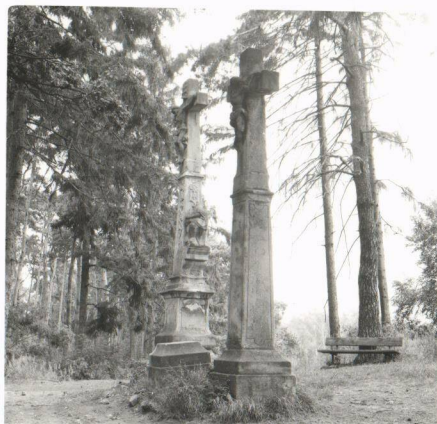
Sousoší Kalvárie sestává z ústředního kříže s ukřižovaným Kristem a dvou nižších křížů s oběma lotry. Ústřední kříž je na vysokém soklu s konkávně tvarovanou základnou s vpadlým kasulovitým rámem. Na základně vysoký dřív ve tvaru komolého jehlanu, zdobený na čelní straně a na obou bočních stranách rostlinným dekorem a páskou. Po Kristově levé straně je na dřívku osazena konzola a na ní postava Marie Magdaleny (?) klečící na pravém kolenu, se sepjatými rukama, s uraženou hlavou. Socha je ke konzole i k dřívku připevněna kovovými trny. Podstavec nese jednoramenný kříž s postavou ukřižovaného Krista s geometricky řasenou rouškou, hlavou skloněnou k pravému rameni. Nad hlavou nápisová blána.

Lotr po pravici i lotr po levici jsou na stejných podstavcích s hranolovou, jedenkrát odstupňovanou základnou, na níž je vysoký dřív ve tvaru komolého jehlanu, zdobený rytým rámem. Na soklu jednoramenný kříž se šikmým a kosým příčným břevnem, k němuž jsou lotři přivázáni tak, že jednu ruku mají položenu na horní straně břevna. Lotr po pravici je zpodoběn jako mladý člověk, hledící před sebe, lotr po levici sklání hlavu k levému rameni, rysy v obličeji poněkud zvětralé. Oba mají roušku kolem beder.

| <p>13. Stav zachování památky a příp. návrhy opatření:</p> <p>Lotr po pravici asi v r. 1993 restaurován, podstavec počmárán sprejem<br/>Krucifix - socha Marie Magdaleny má uraženu hlavu, zbytky polychromie<br/>Lotr po levici -zvětralý materiál, zbytky polychromie</p> | <p>16. Odkaz na fotografickou dokumentaci:</p> <p>č. n. <u>108236</u></p> |
