## EVIDENČNÍ LIST NEMOVITÉ KULTURNÍ PAMÁTKY

6592

filiální kostel sv.Vavřince

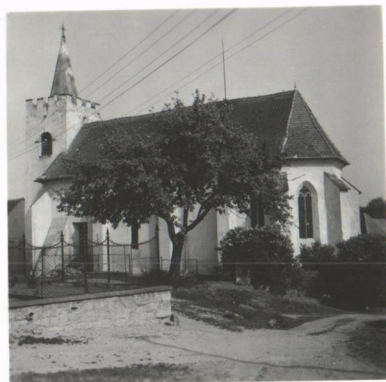
Ve vsi, uprostřed návsi orientovaná, podélná jednolodní stavba s kněžištěm, uzavřeným pěti stranami osmiúhelníka, věží před západním průčelím a sakristií na severní straně kněžiště. V kněžišti jedno pole křížové žebrové klenby se svorníkem, v závěru pětídílná. Pět protáhlých oken s hrotitým obloukem, dvoudílných, s dvěma jeptiškami a trojlístem ve vrcholu. V jižní zdi kamenný rám sedilie, segment, završený, s hlubokým výžlabkem. Při severní straně sanktuarium na dvou půlkruhových stupních a přízedním pilířku. Trojúhelníková základna stěny zakončena trojúhelníkovými štíty s kraby a křížovými kytkami. Po stranách štítků fiály, střední vyrůstá v točitý sloupek podpírající baldachýn. Na baldachýnu štítky s kružbou, zakončen fiálou. Za baldachýnem deska s nikou a konsolou pro sochu. V lodi dvě pole křížové žebrové klenby se svorníky a erby. Výběhy žeber na společné konsolě. Na jižní straně okno s hrotitým obloukem. V západní části kruchta na dvou železných sloupích, s dřevěným zábradlím. Pod kruchtou hrotitě završený portál s kamenným ostěním se zkosenou hranou. Na kněžišti a lodi opěrné pilíře. Na severní straně hrotitě završený portál s kamenným ostěním s dvěma výžlabky. Věž zakončena cimbuřím. Střecha sedlová, na věži užší vyzděný jehlan.

architektonicky hodnotná gotická stavba bez výraznějších  
pozdějších zásahů, dominanta obce

vyžaduje nové omítky
