| Jiřice u Miroslavi | Znojmo | | | — |

## EVIDENČNÍ LIST NEMOVITÉ KULTURNÍ PAMÁTKY

8199

f a r n í k o s t e l

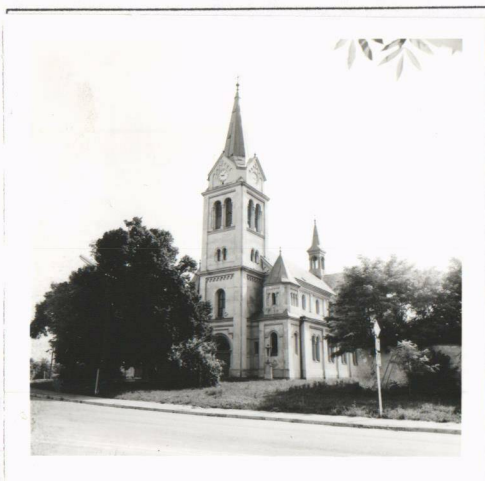
Plochostropá bazilika na půdorysu kříže, využívající neorománského tvarosloví, stojí v obci na mírném návrší. Věž v ose hlavního průčelí je do něj částečně vtažena a má v přízemí hlavní vstup. Po bocích doprovázena z každé strany menší věžicí.

| <p>13. Stav zachování památky a příp. návrhy opatření:</p> <p>Stropy na pravé straně kostela (herald.) silně poškozeny prasklinami, stavba by potřebovala generální opravu.</p> | <p>16. Odkaz na fotografickou dokumentaci:</p> <p>č.neg.: 42 399, 98 989</p> |
