| 1. Obec<br><b>Běhařovice</b> | 2. Okres<br><b>Znojmo</b> | Hodnota<br><b>III</b> | Zachování | Využití |

**EVIDENČNÍ LIST NEMOVITÉ KULTURNÍ PAMÁTKY**

**6202**

**farní kostel Nejsv. Trojice**

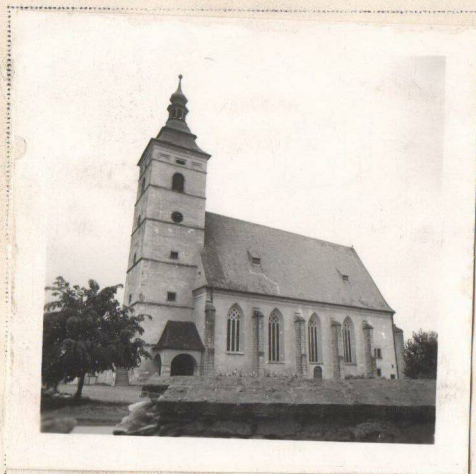
Orientovaná jednolodní stavba s kněžištěm ukončeným pěti stranami osmiúhelníka, sakristií při severní straně kněžiště a obdélníkovým skladištěm při jižní straně kněžiště a hranolovou věží v západním průčelí. Kněžiště zaklenuto valenou klenbou s bohatým štukovým geometrizujícím kasetováním. Závěr kněžiště sklenut na způsob konchy o třech sférických kápích, navzájem dělených zdírazněnými pásy, sakristie i skladiště valenou klenbou a klášterní klenbou. Loď zaklenuta čtyřmi poli valené klenby se styčnými hrotitými lunetami (na způsob křížové klenby), s vytaženými hřebínky. (Hřebínky jsou štukové, bohatě plasticky zdobené, rovněž v cípu každého sférického trojúhelníka je po jedné plastické štukové, šroubovitě rosetě). Pravoúhle zalomená kruchta, předstupující dvěma bočními výstupky do lodi v délce vždy jednoho klenbového pole, je nesena toskánskými sloupky a zaklenuta pěti poli valené klenby se styčnými lunetami a s vytaženými hřebínky. Nad sakristií a skladištěm prolomeny do kněžiště oratoře. Podvěží, k němuž přistavěny s každé strany dva kryté vchody, klenuto valenou klenbou s výsečemi a bohatým štukovým rámováním v pásích; do lodi se podvěží otvírá půlkruhový profilovaný portál s diamantováním. Loď z každé strany prolomena na venek 4 vysokými gotickými hrotitými okny s kruž-

| <p>13. Stav zachování památky a příp. návrhy opatření:</p> <p><b>stav celkem dobrý, fasády vyžadují opravy</b></p> | <p>16. Odkaz na fotografickou dokumentaci:</p> <p><b>ident.snímek-neg.čís.: 24272, 24290,<br/>24273 - 24283,</b></p> <p><b>viz sbírka příloh</b></p> |

bou s motivem čtyřlístku, v kněžišti obdobná 3 okna; mezi okny jedenkrát odstupňované opěráky. Věž čtyřpatrová, patra dělena jednoduchou plochou římsou, poslední patro zvonice, uzavřené. Střecha nad lodí sedlová, nad závěrem zvalbená, věž helma s otevřenou lucernou.
