| 1. Obec:<br>Hostěradice<br>Osada: | 2. Okres:<br>Znojmo | Hodnota | Zachování | Využití |

nemovitě  
EVIDENČNÍ LIST - MOVITÉ KULTURNÍ PAMÁTKY

4. Poř. číslo:  
8176

kaplička u domu č. 30

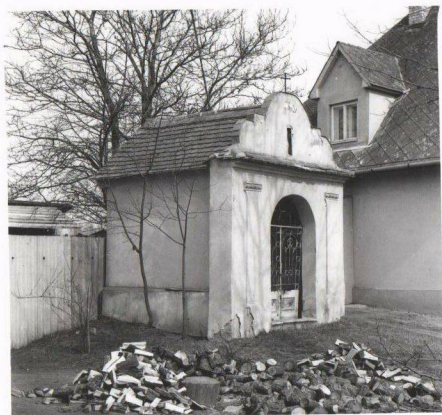
Kaplička stojící na obdélném půdorysu, s předsazeným a zdůrazněným průčelím. Jednoduše profilovaný barokní štít kryje sedlovou střechu z tašek. Vstup je obloukově zaklenutý po obou bocích zdoben oboustranně jedním pilastrem s nízkou hlavicí (ornament vejcovce). Pilastry hlavní římsu nenesou, ta - jednoduše profilovaná a obíhající stavbu - je v podstatě výše. Ve štítu je obdélný prázdný otvor určený pro sošku. Boky stavby, zasunuté za širším průčelím, mají vysoký (cca 0,5m) a široký (cca 0,2m) sokl. Rohy závěru jsou zaoblené. Interiér je valeně sklenutý, u zadní stěny se nachází menza oltáře na jednoduše, leč ušlechtilé tvarované noze. Na oltáři stojí dřevěná soška Immaculaty, cca 0,5m vysoká, poměrně kvalitní práce z konce 19.stol. Prostor uzavírají jednoduchá kovaná mřížovaná vrátka s geometrickými motivy.

| <p>13. Stav zachování památky a příp. návrhy opatření:</p> <p>Památku nově opravena (nevhodná cementová omítka), na jejím celkovém vzhledu je znát pravidelná údržba - patrně obyvatel přilehlého domu. Je potřeba vybudovat v kapliče novou podlahu - dnes vysypána drtí.</p> | <p>16. Odkaz na fotografickou dokumentaci</p> <p>č.neg.: <u>99927</u>, 99928</p> |

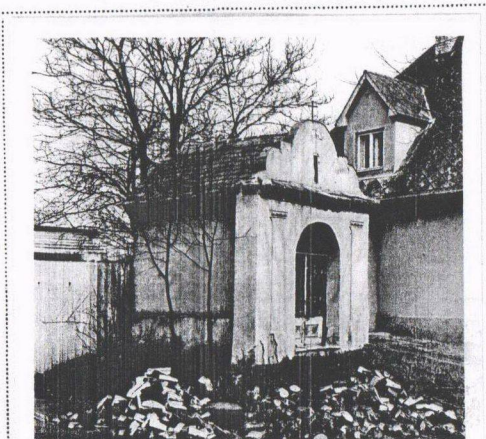
Kaplička stojící na obdélném půdorysu, s předsazeným a zdůrazněným průčelím. Jednoduše profilovaný barokní štít kryje sedlovou střechu z tašek. Vstup je obloukově zaklenutý po obou bocích zdoben oboustranně jedním pilastrem s nízkou hlavicí (ornament vejcovce). Pilastry hlavní římsy nenesou, ta - jednoduše profilovaná a obíhající stavbu - je v podstatě výše. Ve štítu je obdélný prázdný otvor určený pro sošku. Boky stavby, zasunuté za širším průčelím, mají vysoký (cca 0,5m) a široký (cca 0,2m) sokl. Rohy závěru jsou zaoblené. Interiér je valeně sklenutý, u zadní stěny se nachází menza oltáře na jednoduše, leč ušlechtilé tvarované noze. Na oltáři stojí dřevěná soška Immaculaty, cca 0,5m vysoká, poměrně kvalitní práce z konce 19.stol. Prostor uzavírají jednoduchá kovaná mřížovaná vrátka s geometrickými motivy.

| <p>13. Stav zachování památky a příp. návrhy opatření:</p> <p>Památka nově opravena (nevhodná cementová omítka), na jejím celkovém vzhledu je znát pravidelná údržba - patrně obyvatel přilehlého domu. Je potřeba vybudovat v kapličce novou podlahu - dnes vysypána drtí.</p> | <p>16. Odkaz na fotografickou dokumentaci</p> <p>č.neg.: <u>99927</u>, 99928</p> |
