# EVIDENČNÍ LIST NEMOVITÉ KULTURNÍ PAMÁTKY

farní kostel sv. Jakuba Většího

boží muka

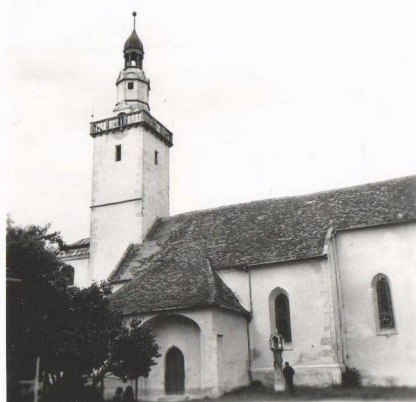
6625

V obci orientovaná, podélná, dvoulodní stavba s kněžištěm, zakončeným pěti stranami osmiúhelníka, věží a vedlejšími prostory. V kněžišti dvě pole křížové žebrové klenby se svorníky, žebra do konsol a konsolových přípor. Pět oken s hrotitým obloukem. V severní zdi sedlový portál do sakristie, dveře pobité železem. V lodích 2 x 3 pole křížové žebrové klenby se svorníky, na dvou osmibokých pilířích. V západní části kruchta, podklenuta třemi plackami na pasech. Na severní straně pod kruchtou boční portál - sedlový. Na jižní straně kaple Panny Marie s křížovou hřebínkovou klenbou. V podvěží dvě pole křížové hřebínkové klenby. V sakristii dvě pole křížové klenby. Při boční fasádě lodi po dvou dvakrát odstupňovaných opěracích. Věž: značně převýšená proti ostatní stavbě, hranolová, s bosovanými nárožími a balustrádou obíhající při zvonicevém patře; ukončená ustupujícím oktogonálním patrem a lucernou. Střechy sedlové, nadzávěrem kněžiště valbená střecha, lucerna věže zastřešena přílbou, ve vrcholu makovice a křížek.

Materiál : kámen, cihla, omítka; krytina : taška, věž - plech.

pokročilé 15. století, věž nadstavěna v třetí čtvrtině 16. století

| <p>12. Zhodnocení a kulturně politický význam památky, zdůvodnění ochrany:</p> <p>pozdně gotická, architektonicky hodnotná stavba z pokročilého 15.století s úpravami ze 16.století, dominantou obce</p> | <p>15. Odkaz na literaturu:</p> |
| <p>13. Stav zachování památky a příp. návrhy opatření:</p> <p>vyžaduje GO fasádních omítek</p> | <p>16. Odkaz na fotografickou dokumentaci:</p> <p>ident.snímek-neg.čís.: 18310<br/>37021 - 37024</p> <p>viz sbírka příloh</p> |

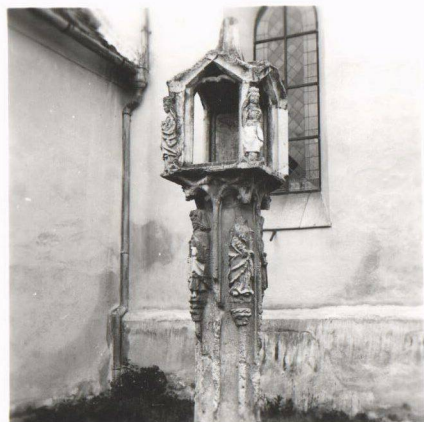
6630

U farního kostela pozdně goticky tvarovaný pilířek s hranolovou patkou, okosenými nárožími s vloženými sloupky a nárožními pruty, nesoucími ve vrcholu koš z prosekávaného větvení, který tvoří spodní část do tří stran otevřené lucerny s lomenými záklenky, zadní strana lucerny plná, lucerna ukončena stříškou. Ve výtlabcích dříku na nárožích (v okosení) sošky : sv.Šimon (s pilou), sv.Barbora (s věží), vzadu sv.Pavel (s mečem), sv.Jan Ev./?/ podle fysiognomie a vlasů/ - obě poslední značně poškozeny. Na nárožích přední strany lucerny rovněž dvě (menší) sošky : sv.Kateřina a světice bez atributu. Na patce pilířku vyryt erb s mečem. Pod sv.Šimonem vyryto datování : 1 5 1 8 .

Materiál : mušlový vápenec.

| <p>12. Zhodnocení a kulturně politický význam památky, zdůvodnění ochrany:</p> <p>pozdně gotická boží muka, hodnotná kamenická práce z roku 1518<br/>se sochařskou výzdobou</p> | <p>15. Odkaz na literaturu:</p> |
| <p>13. Stav zachování památky a příp. návrhy opatření:</p> <p>stav úměrný stáří, sošky v detailu značně poškozeny,<br/>některé detaily až k nečitelnosti</p> | <p>16. Odkaz na fotografickou dokumentaci:</p> <p>ident.snímek-neg.čís.: 18317, 18318,<br/>37025,</p> <p>viz sbírka příloh</p> |
