EVIDENČNÍ LIST NEMOVITÉ KULTURNÍ PAMÁTKY

5. Název (označení) památky: filiální kostel sv. Zikmunda	7. Ochranné pásmo:
6. Bližší označení umístění památky: osada (čtvrť): čp.: ulice (náměstí), popř. místní trať, č. parcely aj.: 1	8. Vlastník (správce, trvalý uživatel): římskokatolická církev

f a r a

b r á n a

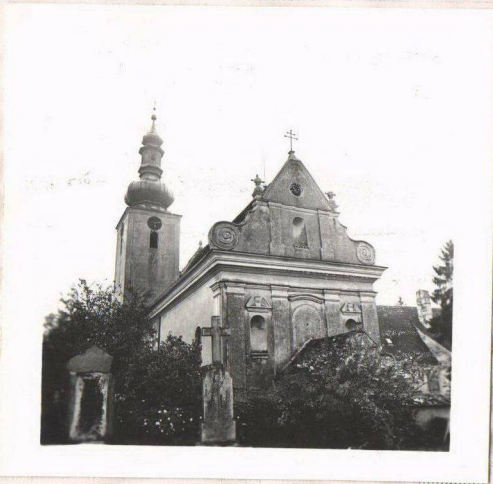
Orientovaná podélná jednolodní stavba s kněžištěm, ukončeným pětibokým závěrem, zaklenutým jedním polem křížové žebrové klenby a závěrem, žebra klínová s výžlabkem se protínají v kruhových svornících s reliéfy a dosedají na oválné přípory s vyžlabenými hlavicemi s prstenci a krycí deskou, dosedající na kordonovou římsu. V severní zdi kněžiště pravouhlé sanktuarium a goticky lomený portál do podvěží čtyřboké věže, zaklenutého polem křížové žebrové klenby. Žebra klínová dvakrát vyžlabená se protínají v kruhovém svorníku s reliéfem a sbíhají přiloženě do koutů. Podélná loď zaklenuta síťovou klenbou, na nízké prstencové konsoly. V prodloužené ose lodi pokračuje kruchta, zaklenutá a podklenutá valenou klenbou s vytažený-zvalbená. V ose západního průčelí pravouhlá předsíň. Střecha sedlová, nad závěrem

Materiál: lomový kámen (skládáný do řádků), cihla, omítka; krytina : taška.

jádro stavby (pův. plochostropá loď v rozpětí síťové klenby) druhá polovina 13. století, kněžiště první čtvrtina 14. stol., věž a klenba lodi konec 15. stol., loď prodloužena počátkem 17. století - původně románský, v gotice dvakrát přestavěn

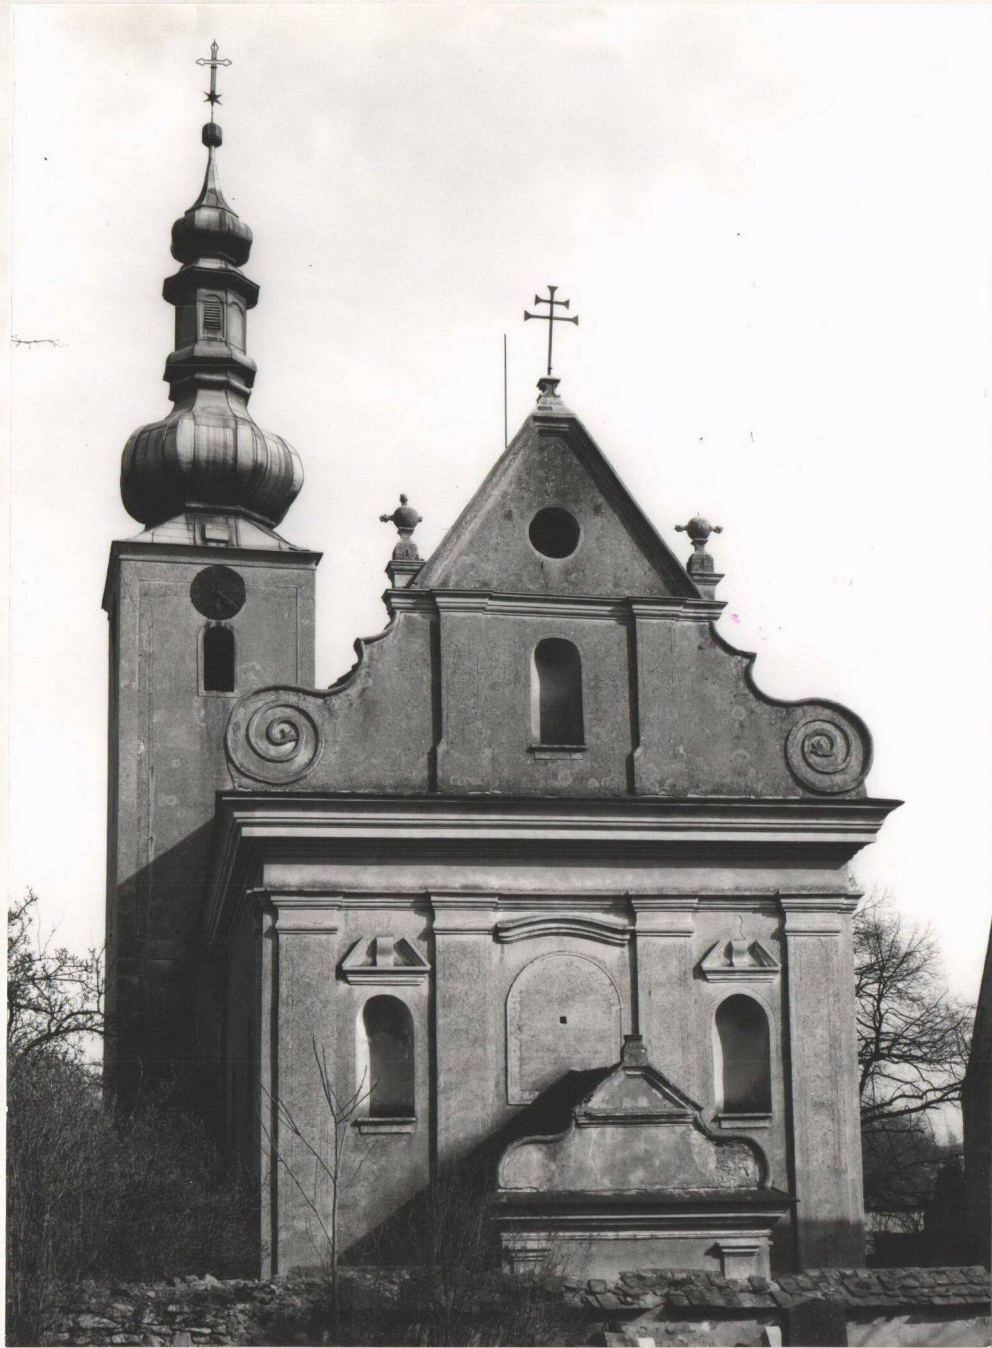
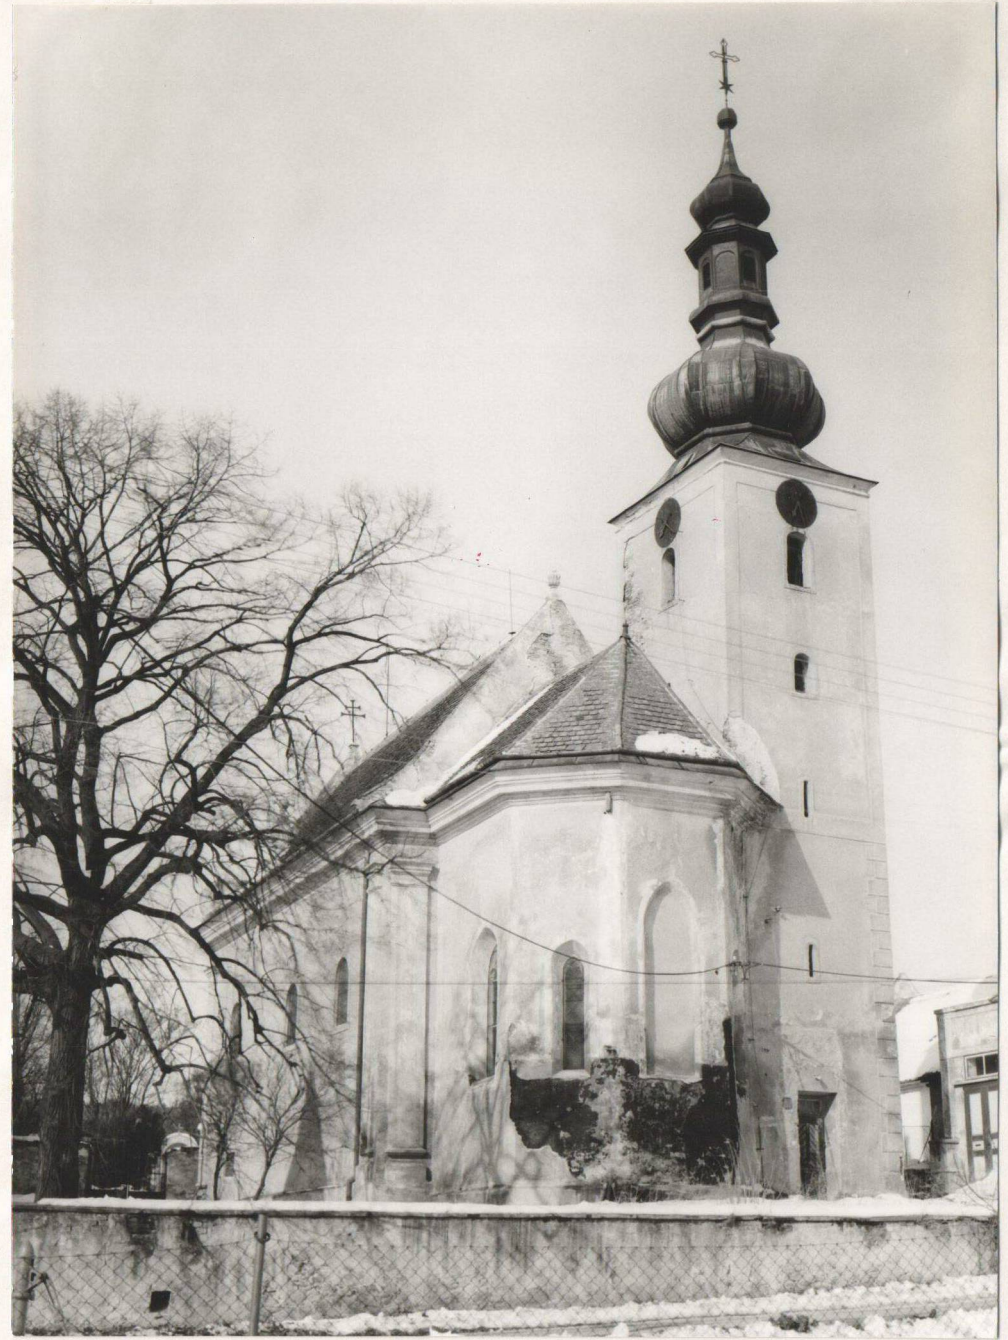
<p>12. Zhodnocení a kulturně politický význam památky, zdůvodnění ochrany:</p> <p>v jádru raně gotická stavba z druhé poloviny 13.století, s dalšími úpravami ze 14. a 15.století s cennými architektonickými články</p>	<p>15. Odkaz na literaturu:</p>
<p>13. Stav zachování památky a příp. návrhy opatření:</p> <p>celkem dobrý</p>	<p>16. Odkaz na fotografickou dokumentaci:</p> <p>ident.snímek-neg.čís.: 18394, 18395 - 18901,</p> <p>viz sbírka příloh</p>
<p>14. Dřívější i současný způsob využití a příp. návrhy opatření:</p>	<p>17. Odkaz na měřickou a jinou dokumentaci:</p> <p>I 6470 viz sbírka příloh</p>
<p>20. Poznámky, záznamy změn a doplňků:</p>	<p>18. Evidenční list zpracoval (jméno, datum, podpis):</p> <p>J.Paukert - 2.11.1966 <i>A. Paclík</i></p> <p>19. Záznam doplňkových listů:</p>

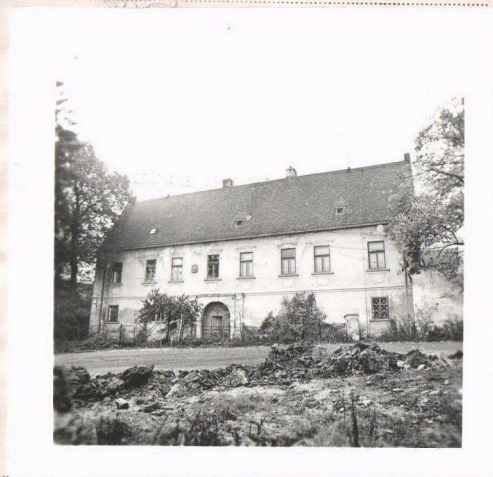
V obci při ohbí silnice jednopatrová řadově zastavená budova na podélném půdoryse, hlavní fasáda má 1 + 6 + 1 okenní osu, na čtvrté okenní ose zleva je v přízemí proražen velký portál s bosováním, obě podlaží dělena kordonovou římsou, v prvním patře mezi třetím a čtvrtým oknem zleva osazen kartušový erb s křížkem a pod ním šesticípou hvězdou, nad tím písmena : S A . F . P . P . , ve vrcholu kartuše rozkřídlený andílek, obvod kartuše tvoří akantový bujný list. Okna prvního patra mají parapetní římsy a nad nimi jsou mírně zvlněné frontony (do špice). Uvnitř jsou v přízemku klenby (valená s hřebínko-
vými lunetami), patra plochostropá. Střecha sedlová. K pravému konci hlavního průčelí se kolmo do prostranství připojuje brána (viz zvláštní karta).

Materiál : cihla, kámen, omítka; krytina : taška.

první polovina 18.století (kartuš kolem roku 1700)

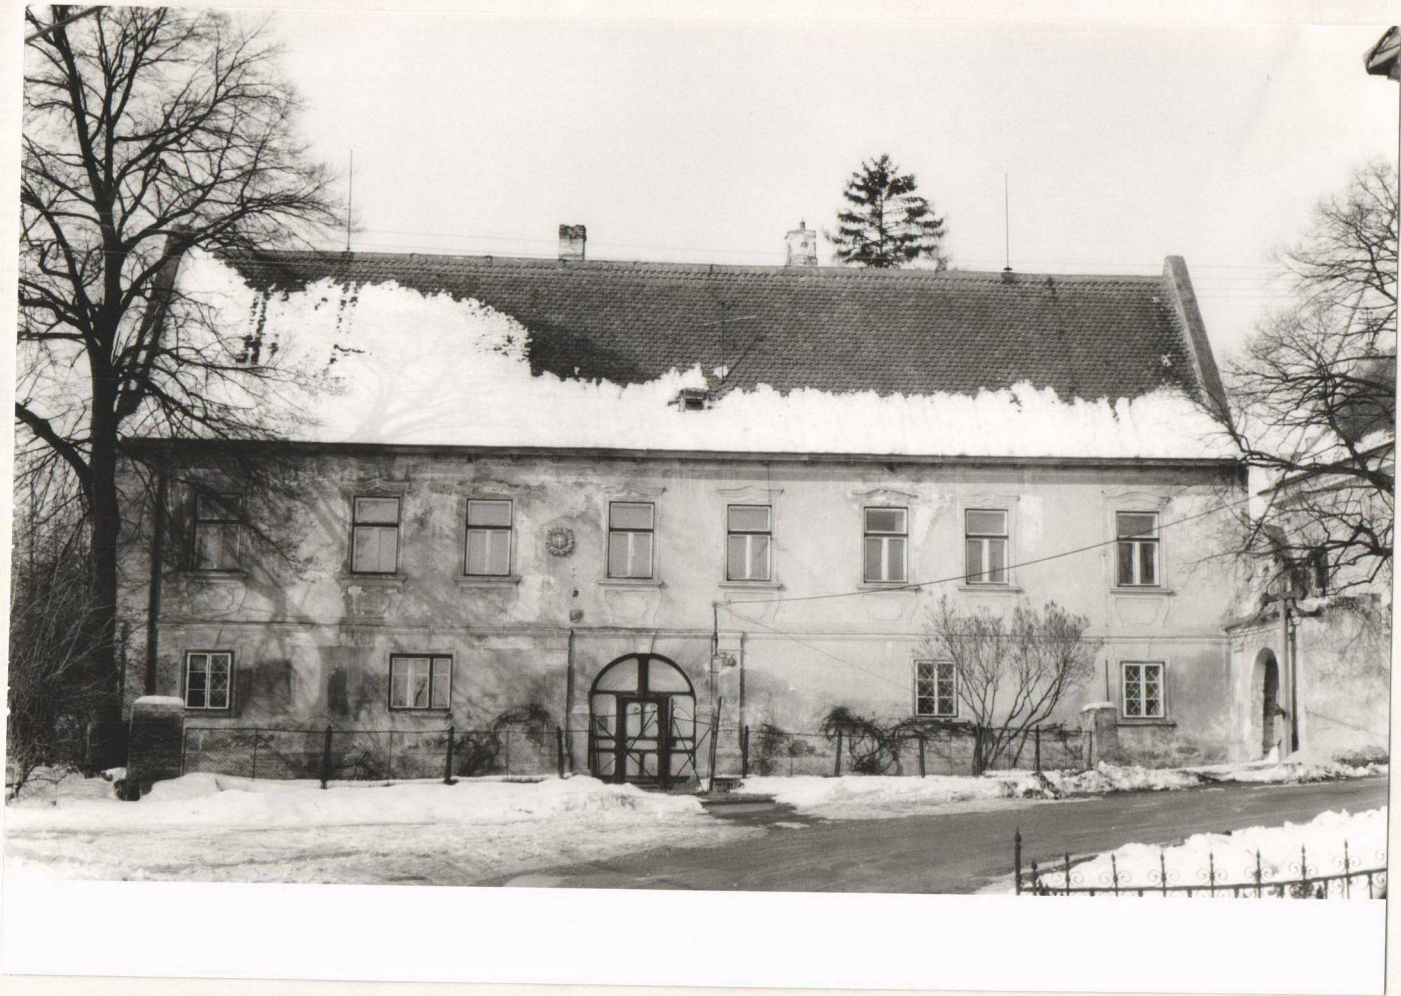
<p>12. Zhodnocení a kulturně politický význam památky, zdůvodnění ochrany:</p> <p>barokní stavba z první poloviny 18. století původní dispozice, s architektonicky náročnější fasádou</p>	<p>15. Odkaz na literaturu:</p>
<p>13. Stav zachování památky a příp. návrhy opatření:</p> <p>stav celkem dobrý, nutná údržba fasád</p>	<p>16. Odkaz na fotografickou dokumentaci:</p> <p>ident. snímek-neg. čís.: 18378 - <u>18381</u></p> <p>viz sbírka, příloh</p>
<p>14. Dřívější i současný způsob využití a příp. návrhy opatření:</p>	<p>17. Odkaz na měřickou a jinou dokumentaci:</p> <p>I 6471 viz sbírka příloh</p>
<p>20. Poznámky, záznamy změn a doplňků:</p>	<p>18. Evidenční list zpracoval (jméno, datum, podpis):</p> <p>J. Paukert - 2.11.1966 <i>A. Glackner</i></p> <p>19. Záznam doplňkových listů:</p>

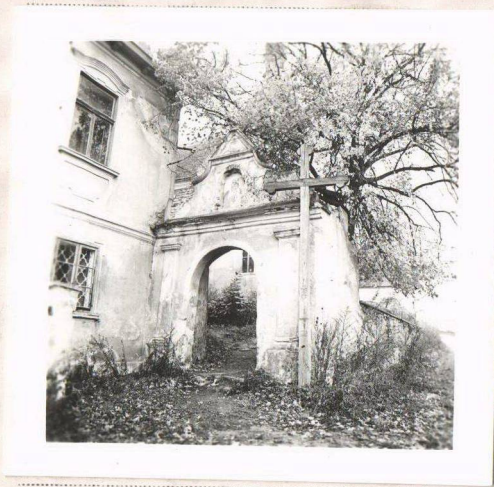
K pravému konci hlavního průčelí přiléhá zprava samostatná brána, k hlavní budově kolmá (kolmo k jejímu pravému konci navazuje v paralelním směru s hlavním průčelím zeď farské zahrady). Brána je jednoduchá architektura zdi, otevřené na středu prostým portálem s půlkruhovým záklenkem. Portál flankován z každé strany jedním římsovým pilastrem, výše běží římsa, nad ní volutový štít s ústřední mělkou nikou, s ořímsovanou hořejší trojúhelníkovou částí.

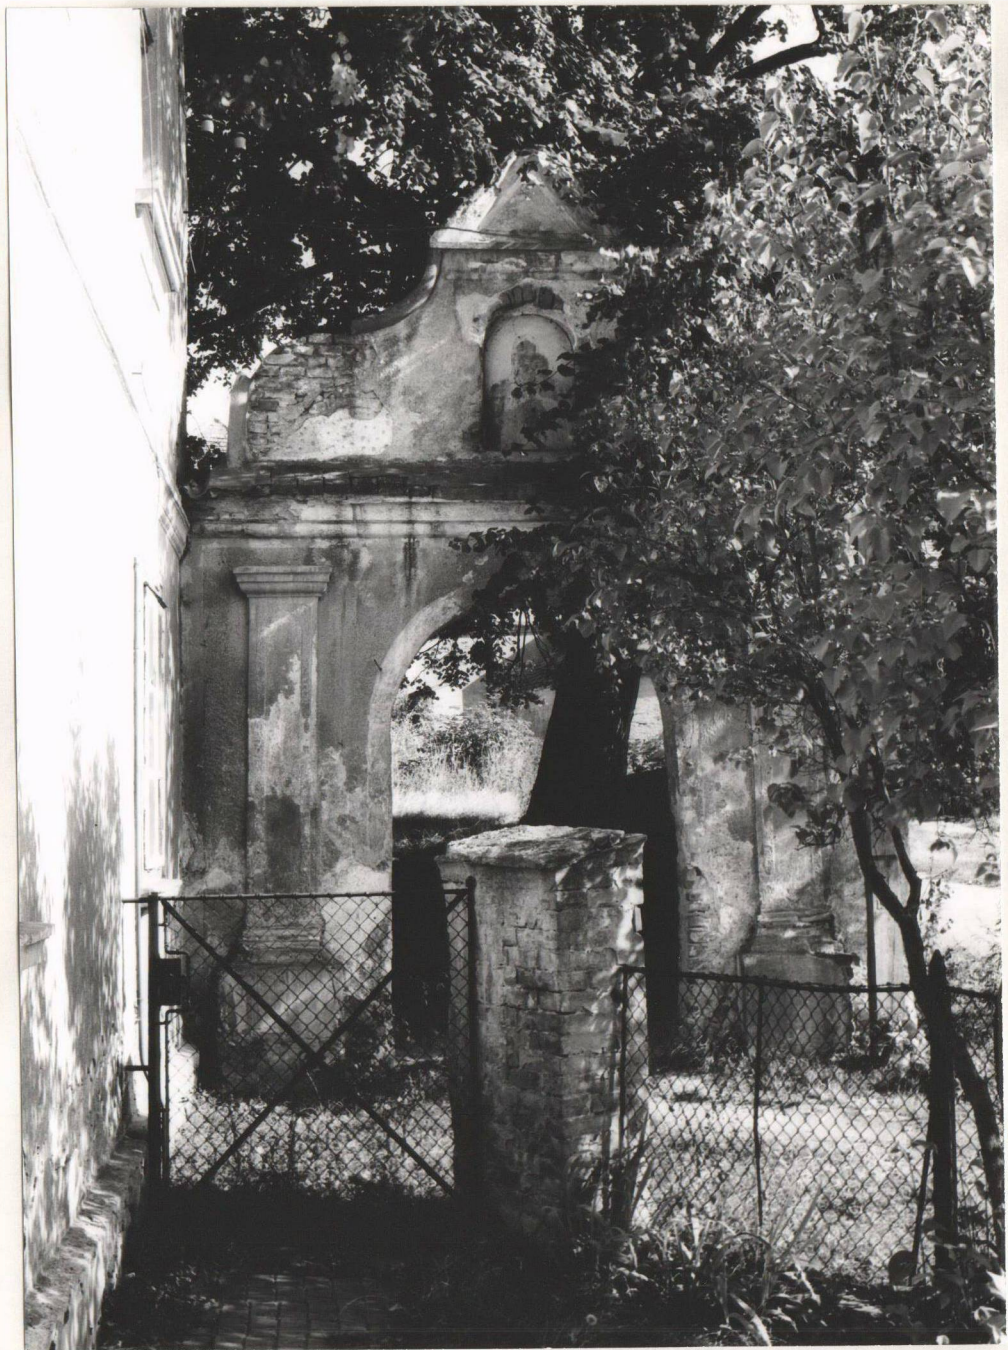
ident. snímek-neg.čís.: 18393

vyžaduje novou fasádu
