# EVIDENČNÍ LIST NEMOVITÉ KULTURNÍ PAMÁTKY

4. Poř. číslo:  
**2 744**

Kostel sv. Anny

ulice (náměstí), popř. místní trať, č. parcely aj.:  
nad vsí u hřbitova na vrchu "Římku"

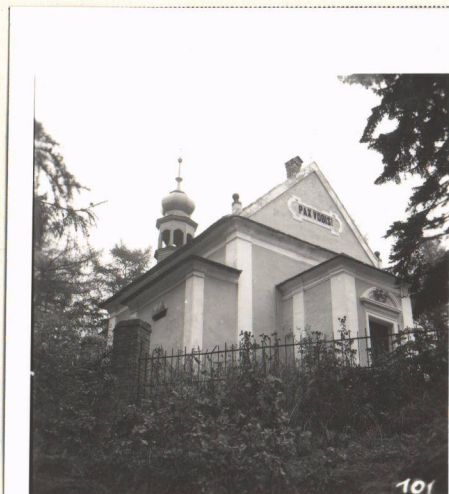
Materiálem lomový kámen, střešní krytinou břidlice, sanktusník částečně pobit plechem. Jednolodní orientovaná stavba s krátkým, s lodí stejně vysokým a pravoúhle uzavřeným presbytářem, k němuž ze severu přiléhá obdélná sakristie. Průčelí rozšířeno bočními obdélnými přístavky a celá stavba je zastřešena sedlovou střechou, která je nad presbytářem valbově zkosena a doplněna sanktusníkovou věžičkou s lucernou a cibulí. Vnější fasáda je hladká, nečleněná, loď i presbytář osvětlovány dvojicemi menších polokruhových oken. Boční vchod pravoúhlý, přístupný po několika schodech, schodiště analogického typu i před risalitním přístavkem v západním průčelím, v němž je hlavní vchod. Ten je rovněž pravoúhlý, s jednoduše profilovaným ostěním. Nad vchodem rozlomený ~~segmentový štít~~ segmentový štít s reliefními sdruženými erby Morzinů a Trautmannsdorffů, po stranách vchodu flankující pilastry s římsovými hlavicemi. Mezi nimi napjato kladí, v jehož vlysu uvedeno : Honori S. Annae / S. R. I. Comites et Conivges / Franciscvs De Morzin/ Eleonora De Trautmannstorff 1. 6. 9. 3 /.

| <p>13. Stav zachování památky a příp. návrhy opatření:</p> <p>interiér značně ohrožen vlhkem, které je udržováno bujným porostem<br/> v těsném sousedství stavby</p> | <p>16. Odkaz na fotografickou dokumentaci:</p> <p>fotoarchiv KSSPPOP Plzeň,<br/> č. neg. 9920, 9921, <i>97 905</i></p> |
