| NÁLEZOVÁ ZPRÁVA <b>OPD</b> | č.1/2011 |
| Zkoumaná část objektu / Prvek<br><b>Základy severního křídla prvního nádvoří Klementina</b> | |
| "Název" akce / NZ<br>Klementinum – severní křídlo prvního nádvoří | |

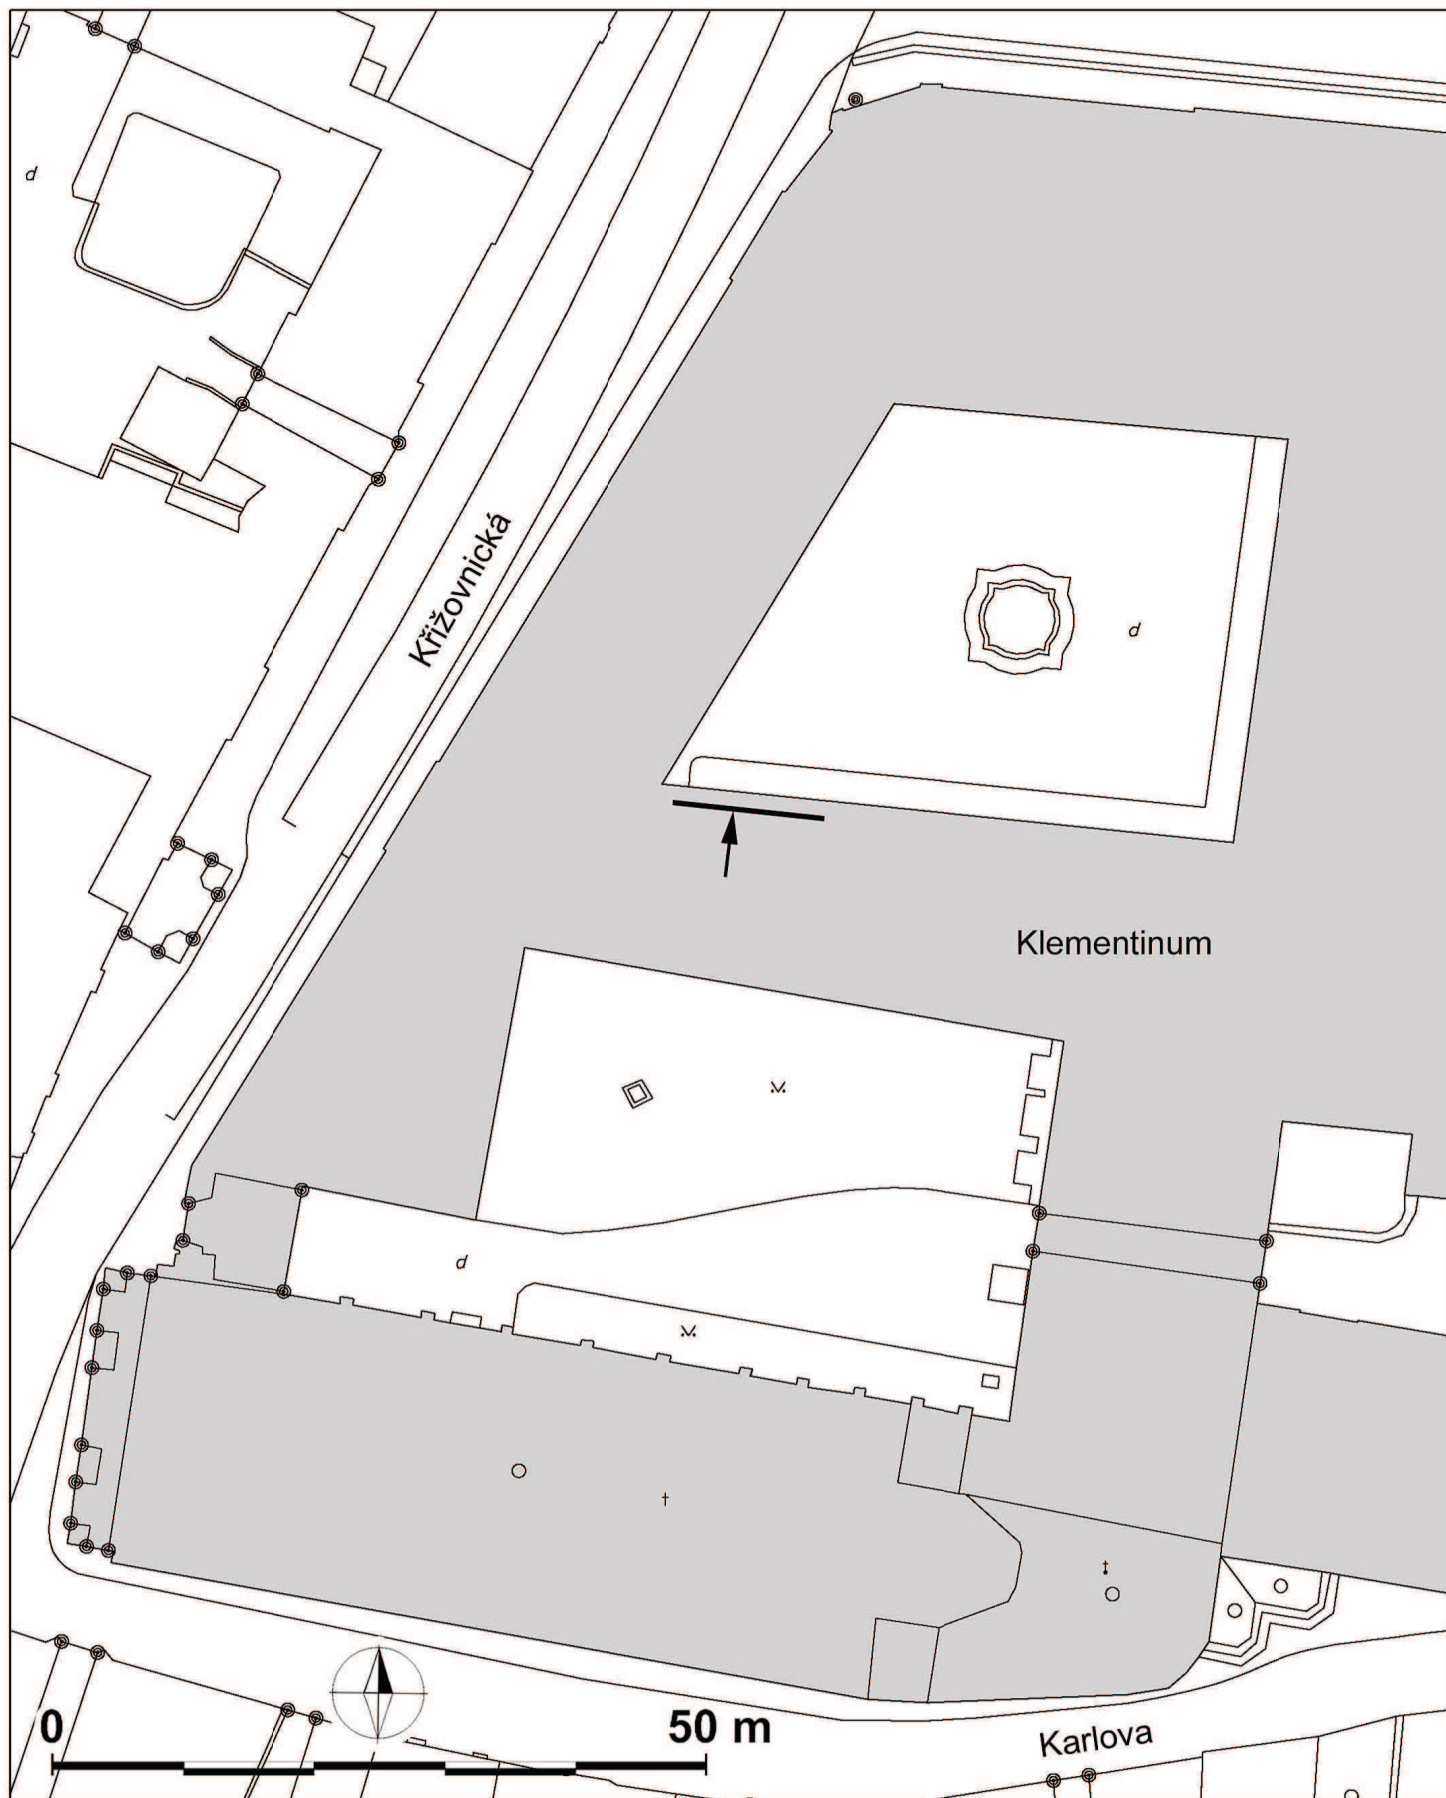
| Příloha NZ OPD | č. 1 |

| Popis přílohy (možno uvést podrobný komentář)<br>Vyznačení polohy dokumentované nálezové situace | |

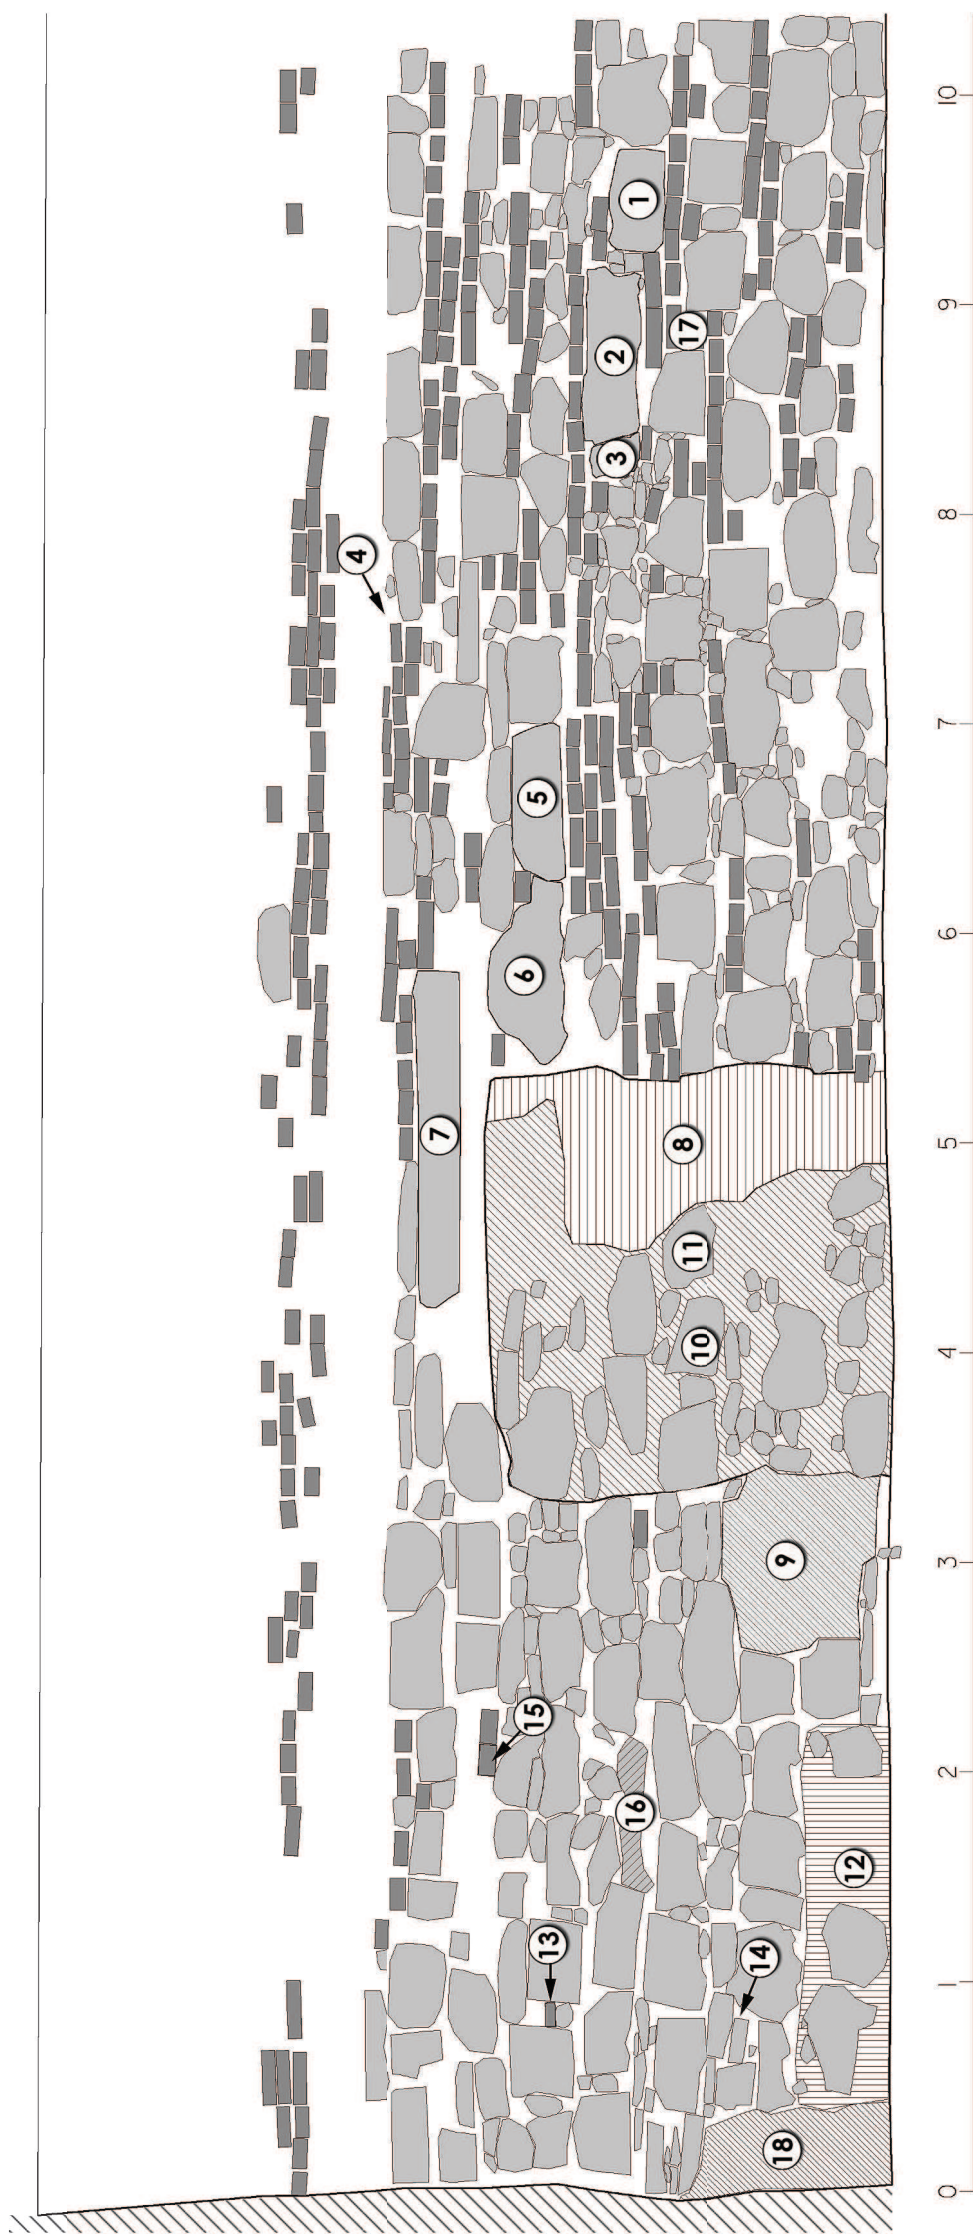
| Příloha NZ OPD | č. 2 |

Zdivo severní zdi, o které budeme nadále pojednávat, je vyzděno z lomového opukového kamene a cihel. Jednotlivé prvky jsou vrstveny v hrubých řádcích. V horní partii zdiva je možné pozorovat vetknutou kápi klenby. Následující podrobnější deskripce je tvořena popisem pozičních čísel, která jsou vyznačena v připojené příloze č. 2.

- 1 - ve zdivu základu druhotně použitý, jednoduše okosený, gotický architektonický článek ( rozměry cca 260x480 mm)
- 2 – druhotně osazený článek (cca 230x840 mm) obrácený rubem do líce

- 3 - druhotně osazený článek (rozměry v líci cca 190x290 mm) s patrným ústupkem pro dveřní nebo okenní rám
- 4 – velmi pravděpodobně druhotně použitá cihla

- 5 – pravděpodobně druhotně použitý prvek (rozměry v líci cca 240x750 mm)
- 6 - ve zdivu základu druhotně použité gotické okenní ostění profilované mělkým výžlabkem

- 7 – druhotně osazený článek výrazně protaženého tvaru (rozměry v líci cca 275x1600 mm); na prvku je možné pozorovat stopy po opracování nástrojem s hrotem o šíři 50 mm

- 8 - dodatečná (recentní) přizdívka vyrovnávající nepravidelné zdivo předzákladu
- 9 – dodatečná (recentní) přizdívka vyrovnávající nepravidelné zdivo
- 10 - výrazný blok nepravidelného zdiva charakterizovaný užitím lomového opukového kamene pojeného vápennou maltou tmavších odstínů; zdivo má zřejmou S-J orientaci a v jižní zdi chodby lze předpokládat s jistou pravděpodobností jeho pokračování; blok zdiva vykazuje stopy po jeho dodatečném přitesání

- 11 - patrné stopy po odtesání kamene (možné je pozorovat stopy po užití nástroje opatřeného špicí)
- 12 – vystupující zdivo v základovém zdivu
- 13 – cihla tl. 55 mm

- 14 – cihla tl. 68 mm

- 15 – cihla tl. 70 mm
- 16 – otisk dřevěného „bednění“ základového zdiva
- 17 – cihla o rozměrech 70xXx275 mm
- 18 - dodatečná přízdívka vyrovnávající nepravidelné zdivo předzákladu smíšeného charakteru

| Popis přílohy (možno uvést podrobný komentář)<br>Fotogrammetrické zaměření části základové partie severní zdi s vyznačením pozice nálezových situací | |
