| NÁLEZOVÁ ZPRÁVA | č. 02 |
| Objekt<br><b>kostel sv. Václava</b> | čp. (č. or., č. parc.), jiná lokalizace<br><b>objekt bez čp., st. p. č. 49</b> |
| "Název" akce / NZ<br><b>inventarizace výplní vstupních a okenních otvorů</b> | |

**INVENTARIZACE OKENNÍCH A DVEŘNÍCH VÝPLNÍ KOSTELA SV. VÁCLAVA, ŠVIHOV, OKR. KLATOVY**

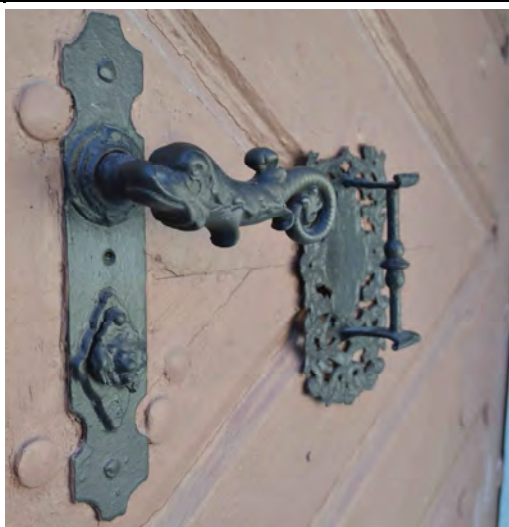
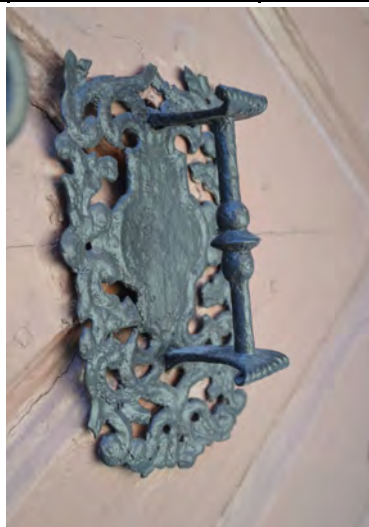
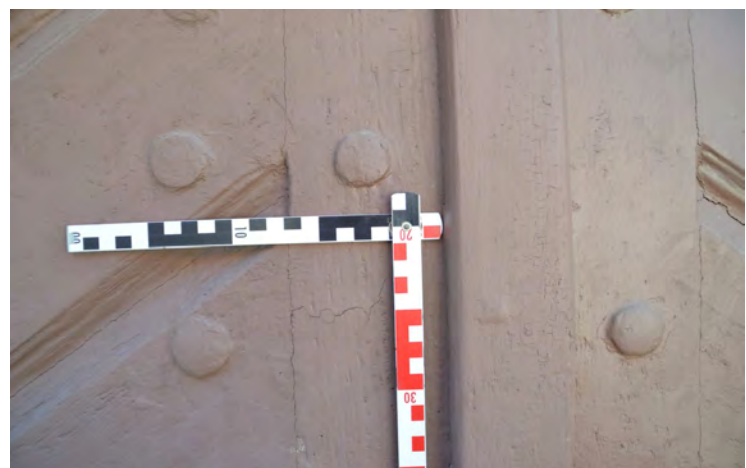
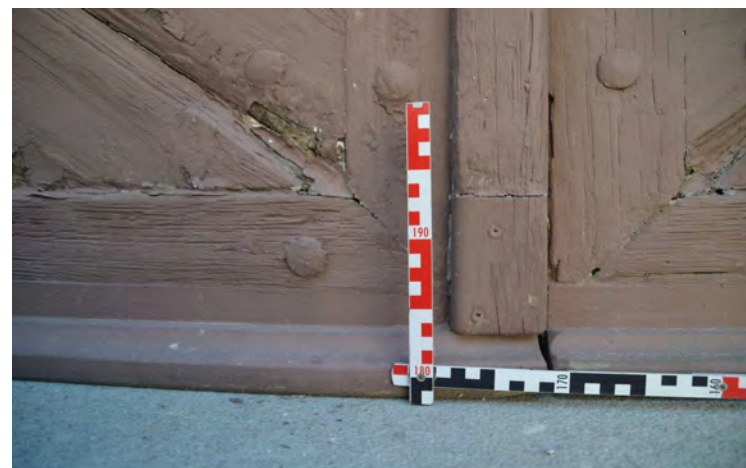
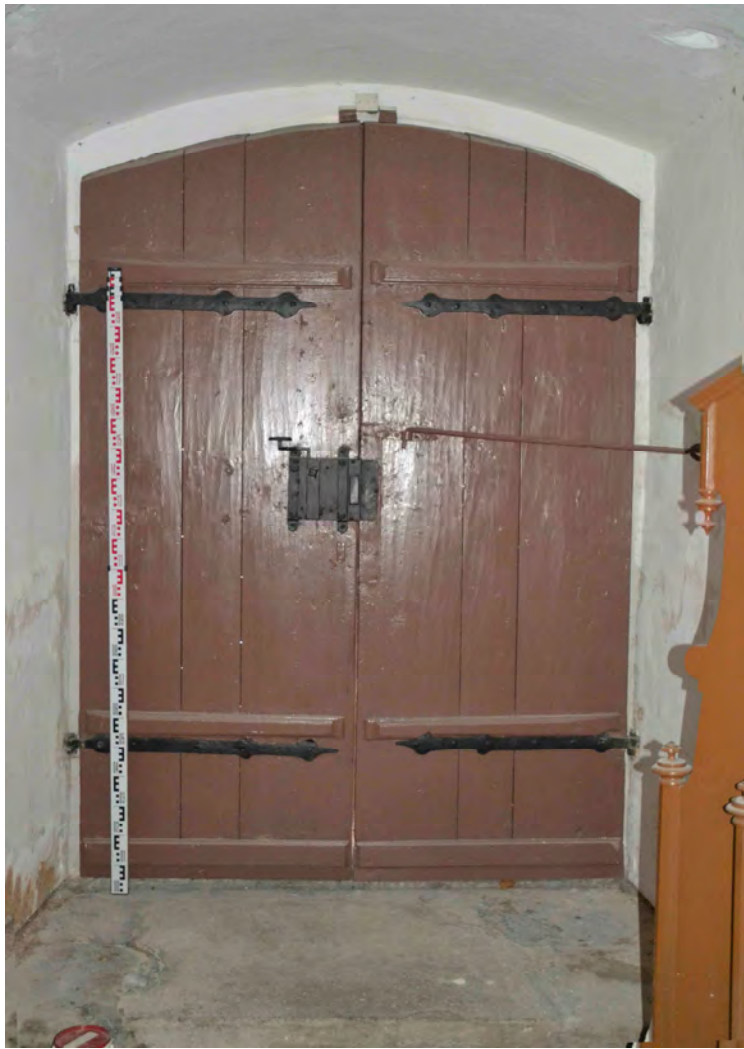
| <b>Poznámky:</b> | nutno prověřit přítomnost starších nátěrových vrstev | | |

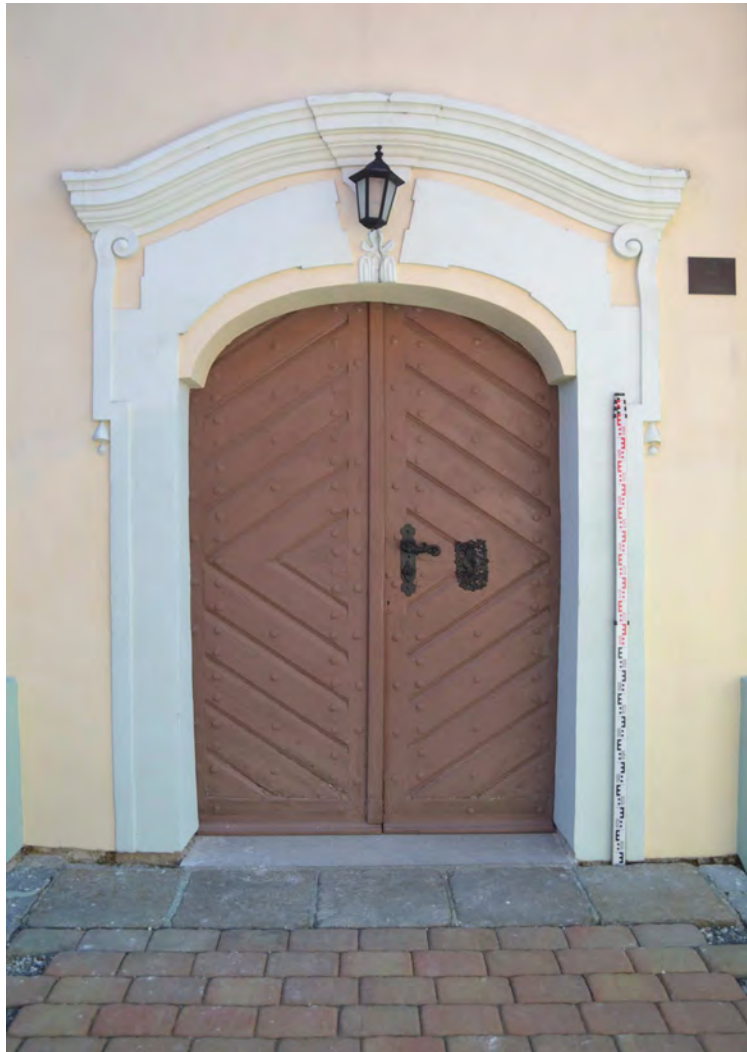
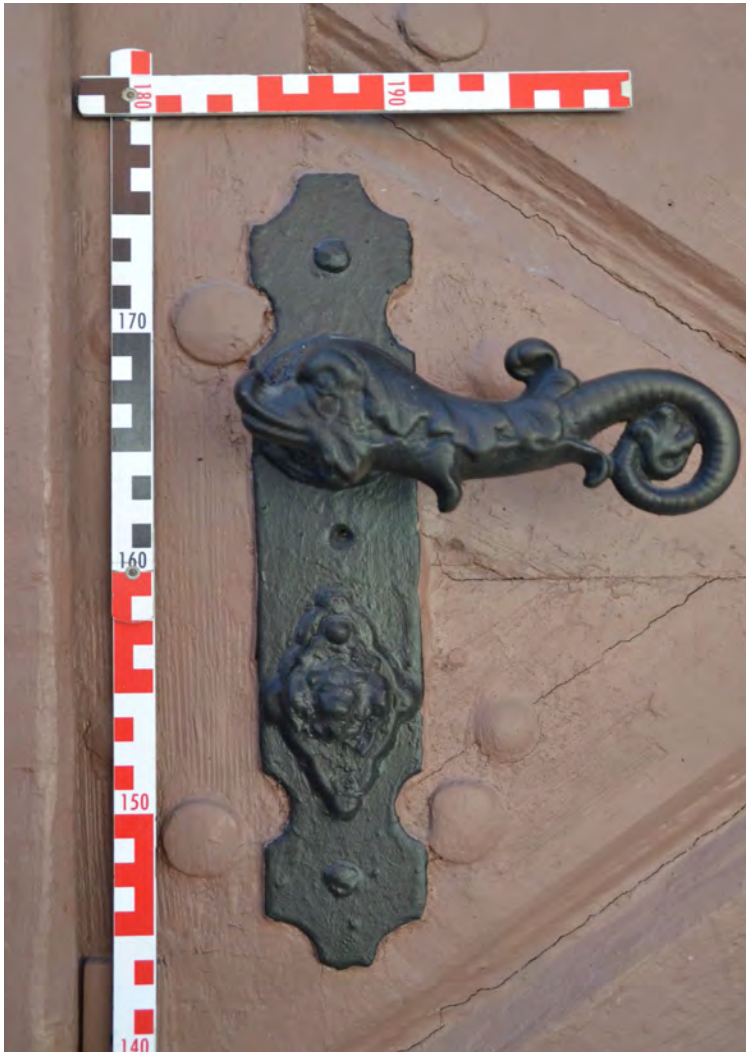
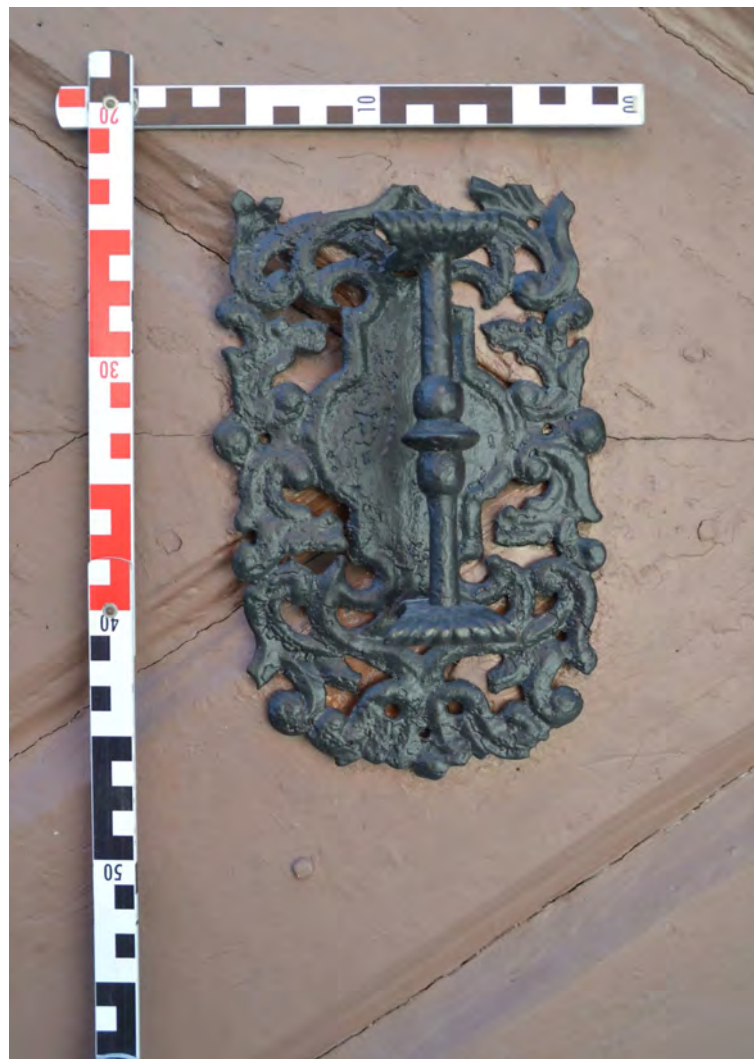
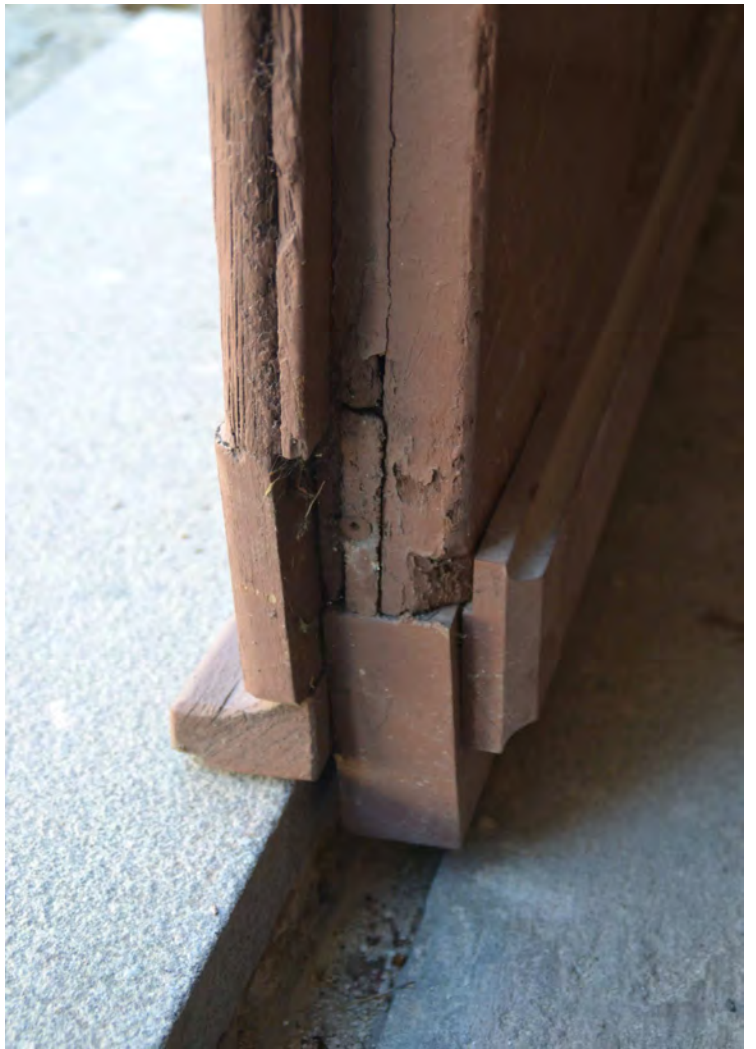
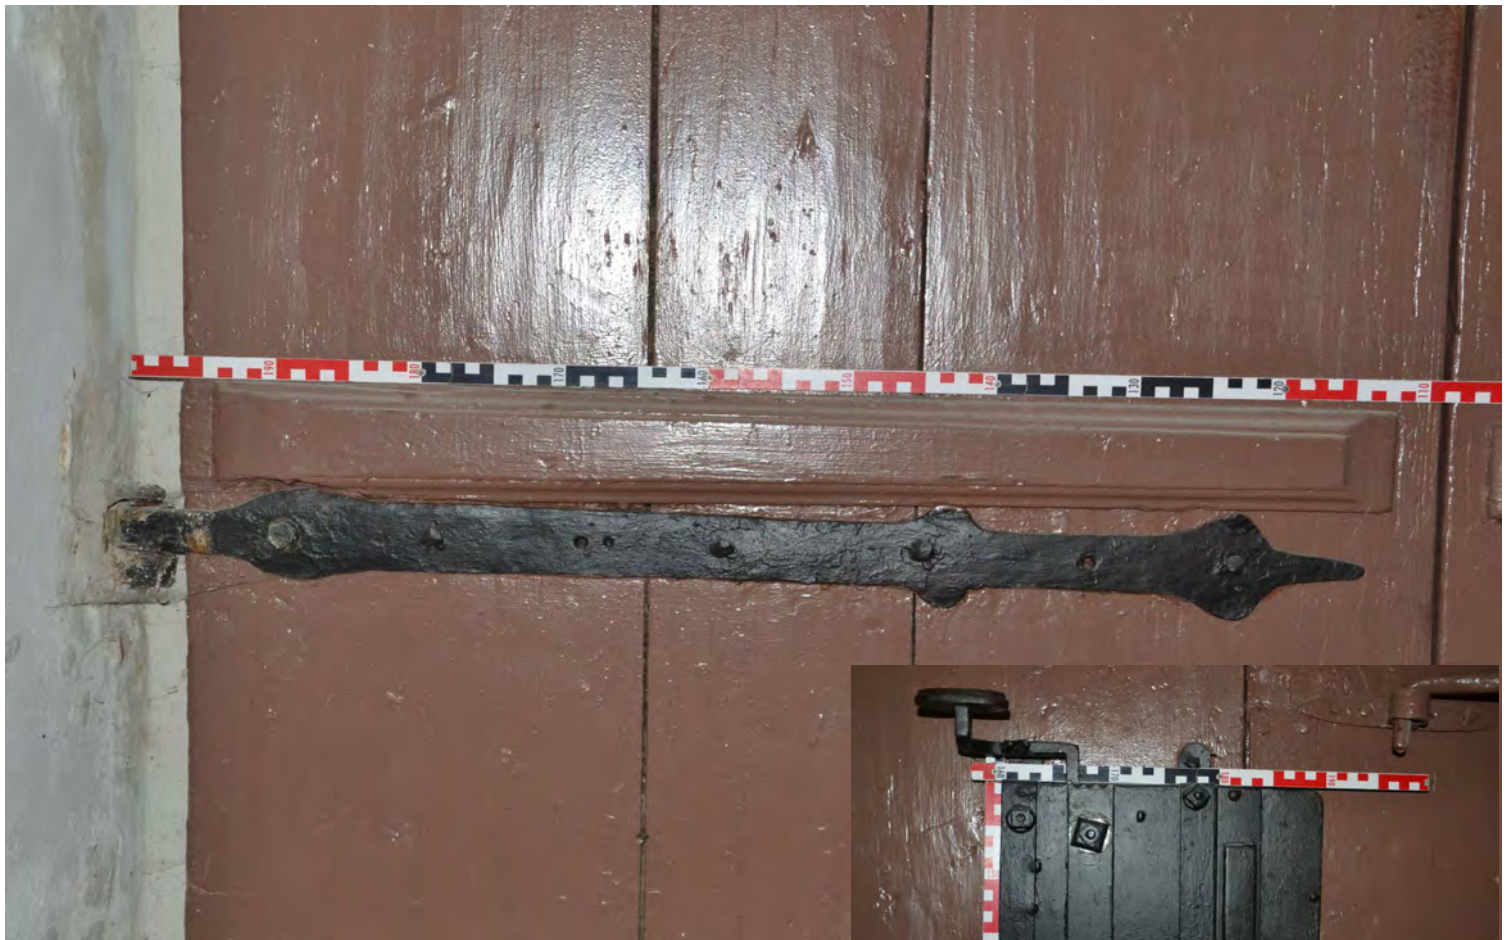
| <b>Popis:</b> | <p>dřevěné dvoukřídlé dveře, svlakové dvouvrstvé konstrukce s historickým kovaním. Lícni strana opatřena diagonálně kladeným pokryvem (složeným do stlačeného kosočtverce) v obvodovém rámu. Jednotlivé prvky pokryvu opatřeny jemnou profilací na podélných stranách a ke kci křídla, tvořené svisle kladenými mohutnými fošnami, jsou přichyceny pomocí dřevěných kolíků. Na lícni straně navíc vidět rastr oblých hlav kovaných hřebů. Styk křídel kryje klapačka obdélného průřezu se zaoblením volných hran. Na levém křídle zachováno původní barokní středové držadlo s profilovaným horizontálním madlem a tvarovanou rozvilinovou podložkou. Klíčový štítek uchycený kovanými hřeby a klika ve tvaru stylizovaného delfína osazeny patrně dodatečně v souvislosti se zámkem. Pod klikou ještě novodobý prostý klíčový štítek obdélného tvaru, přichycený vruty s křížovým zářezem, náležící k novodobému zapuštěnému zámku. Na rubové straně dvě dvojice profilovaných svlaků zapuštěných do lichoběžníkové drážky. Závěsy vnější kované pásové s listovými konci. Na levém křídle velký nezapuštěný krabicový zámek s talířovou klikou – kované hřeby a čtvercové hladké matky, stejný typ zámku jako na dveřích <b>A5</b> a <b>A6</b>. Vlevo od zámku vidět dvě čtvercové matky se zářezy, kotvíci ke křídlu terčové držadlo. Na pravém křídle kované oko se zobáčkem na horní straně, do oka zapadá závorka a západka krabicového zámku. Vpravo pak ještě očko pro hák tyčové vzpěrné zarážky kotvené do boku špalety. Nad zámkem malé očko, do kterého zapadá kyvný háček (kotvený do boku špalety) udržující křídlo v otevřené poloze.</p> | | |
| <b>Povrchové úpravy:</b> | vrchní nátěrová vrstva tvořena novodobým nátěrem světlehnědé barvy, ve spodních partiích na lícni straně vidět narušený nátěr na tmelených místech, kování natřeno černou barvou, vrstvy nátěrů silné, nátěr v místech dřevěných kolíčků popraskaný, místy patrné starší opravy tmelením. | | |
| <b>Technický stav:</b> | technický stav je poměrně dobrý, úměrný stáří prvku, nátěry patrně obnoveny v nedávné době, spodní strana křídel vyspravena nastavením novým materiálem za pomoci vrutů s křížovým zářezem, nastavena i spodní část klapačky, jemné profilace pokryvu značně setřelé účinky povětrnosti. Ve spodních partiích pod porušeným nátěrem vidět dotmelená místa a je zřejmé že prvek byl již vícekrát opravovaný. | | |

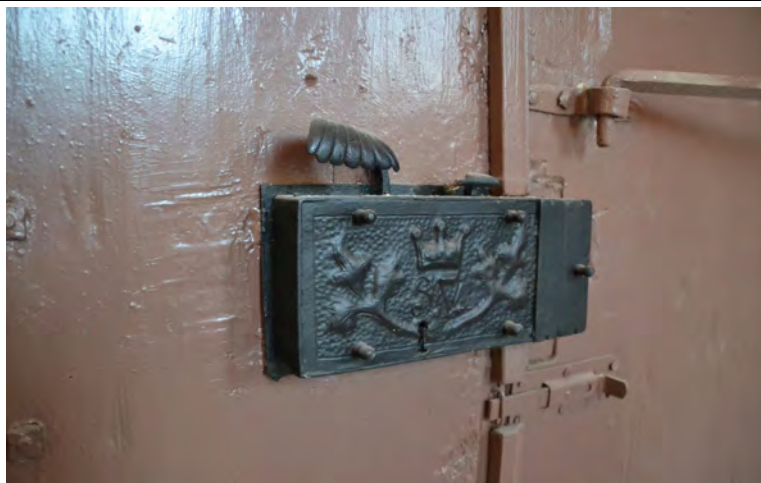
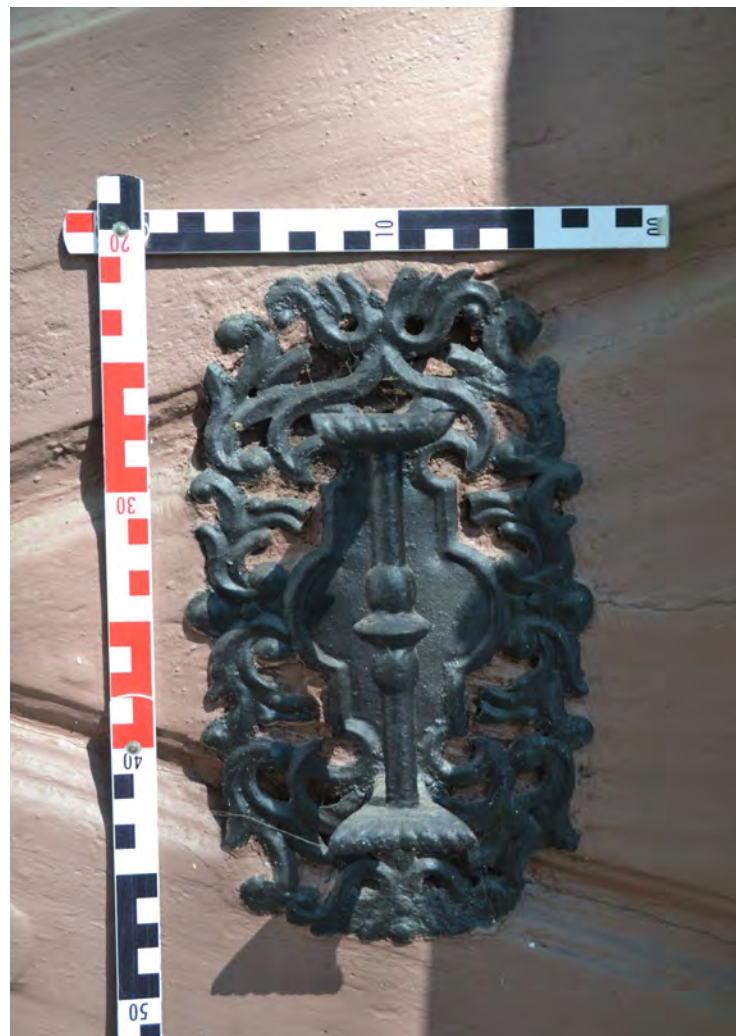
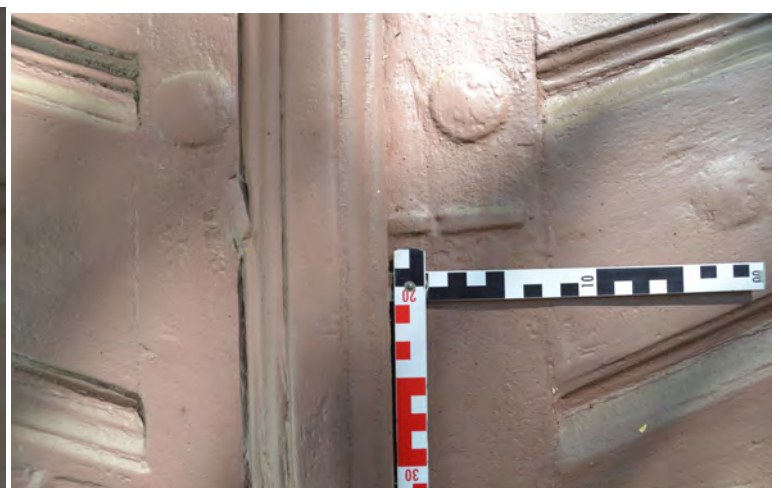
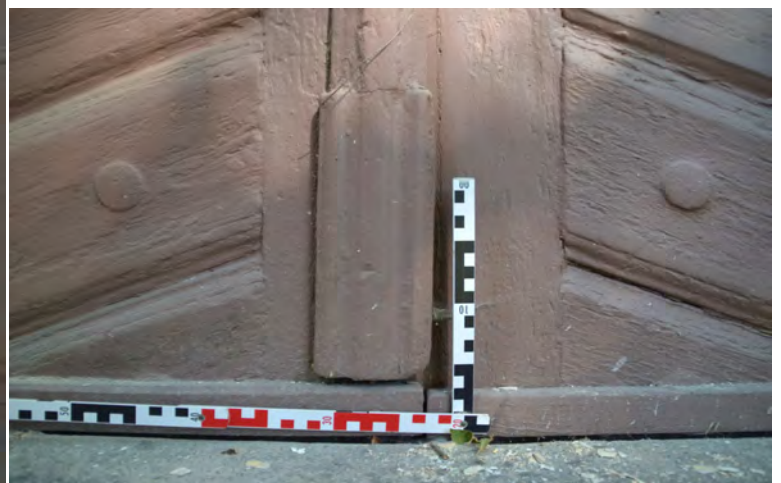
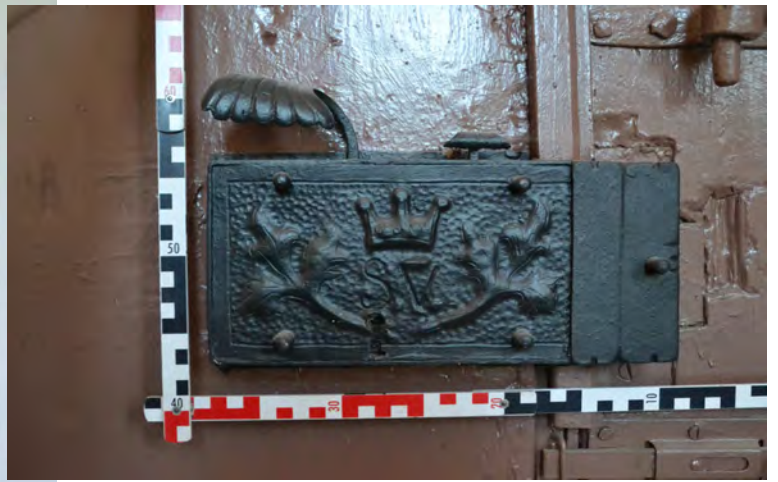
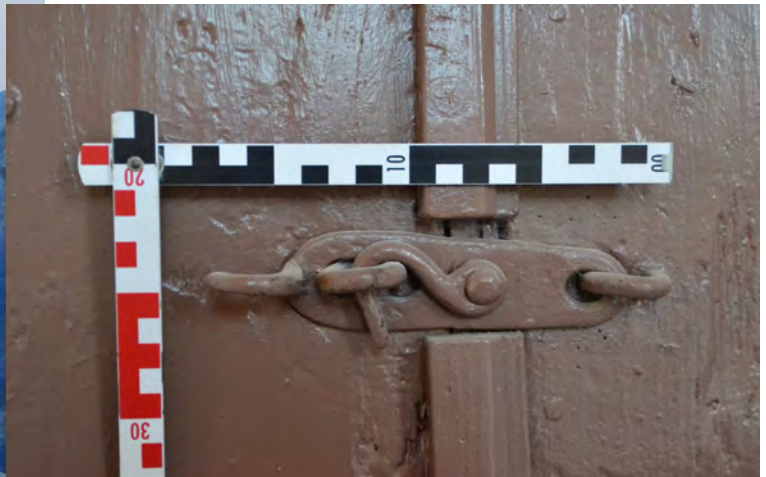
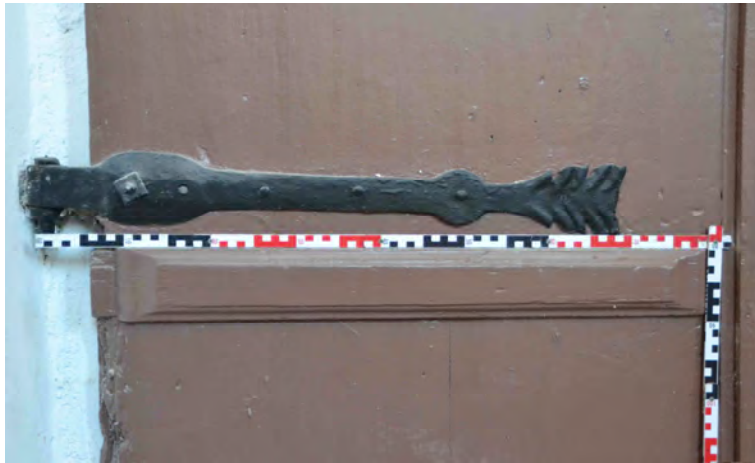
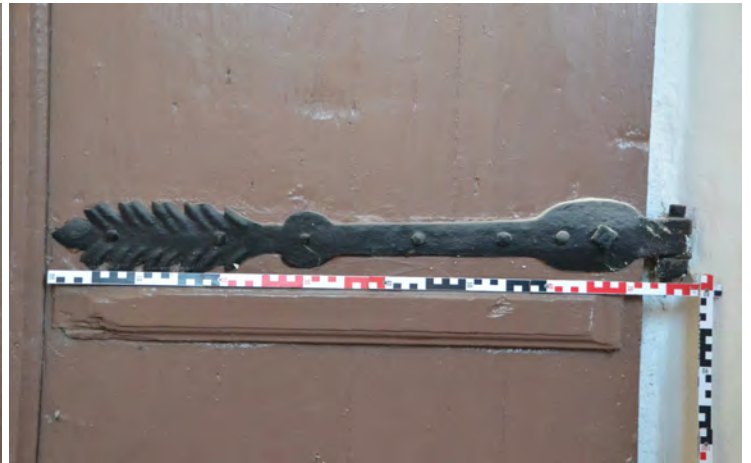
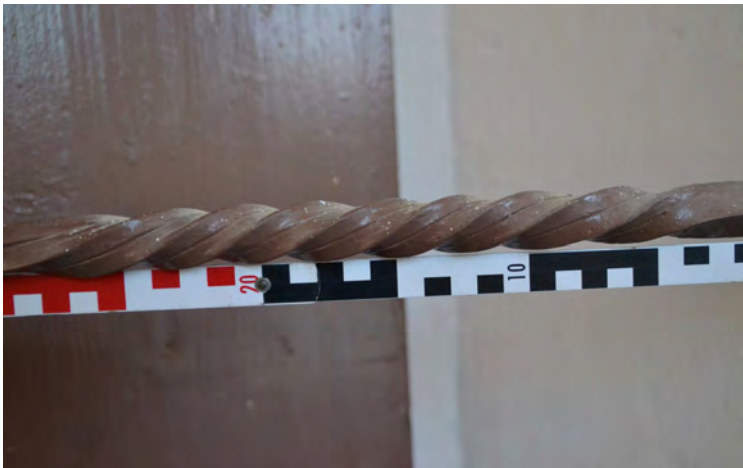
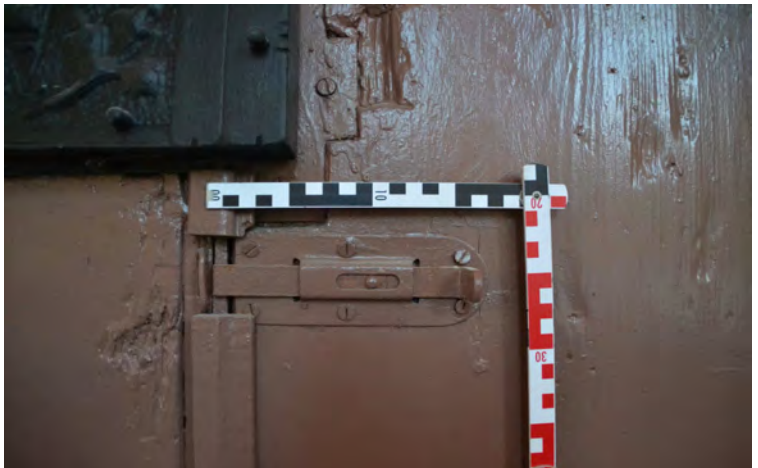
| <b>Základní rozměry (š/v mm):</b> | 1520 x 2890 | <b>Umístění:</b> | J stěna lodi, stř. osa |
| <b>Poznámky:</b> | nutno prověřit přítomnost starších nátěrových vrstev | | |

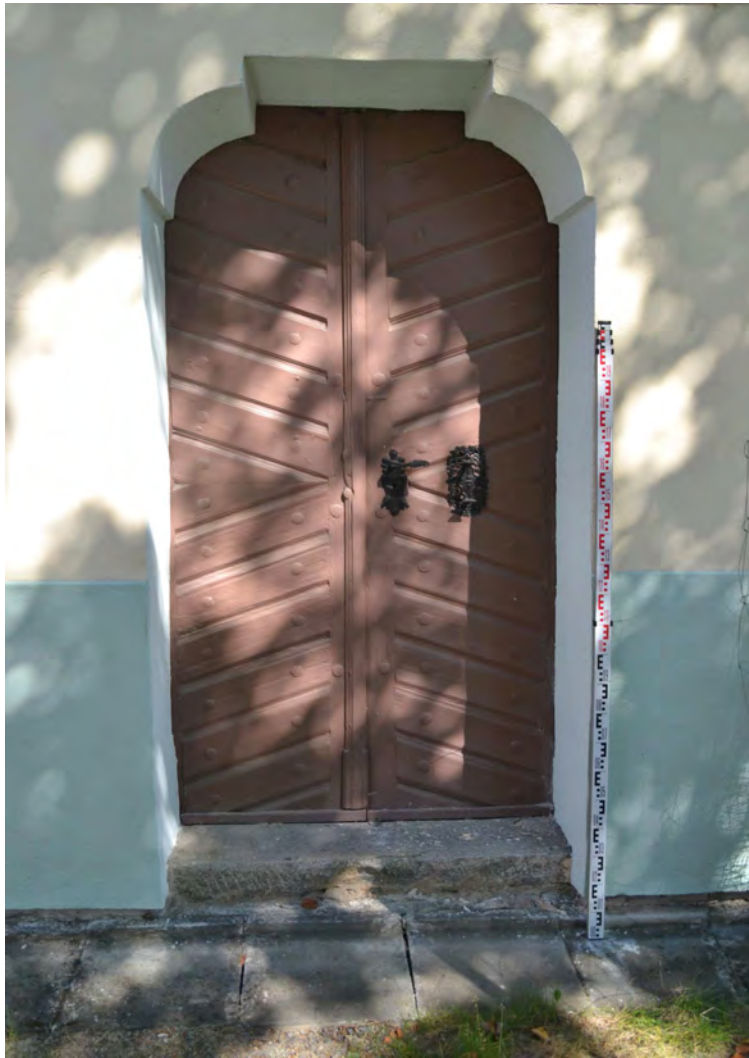
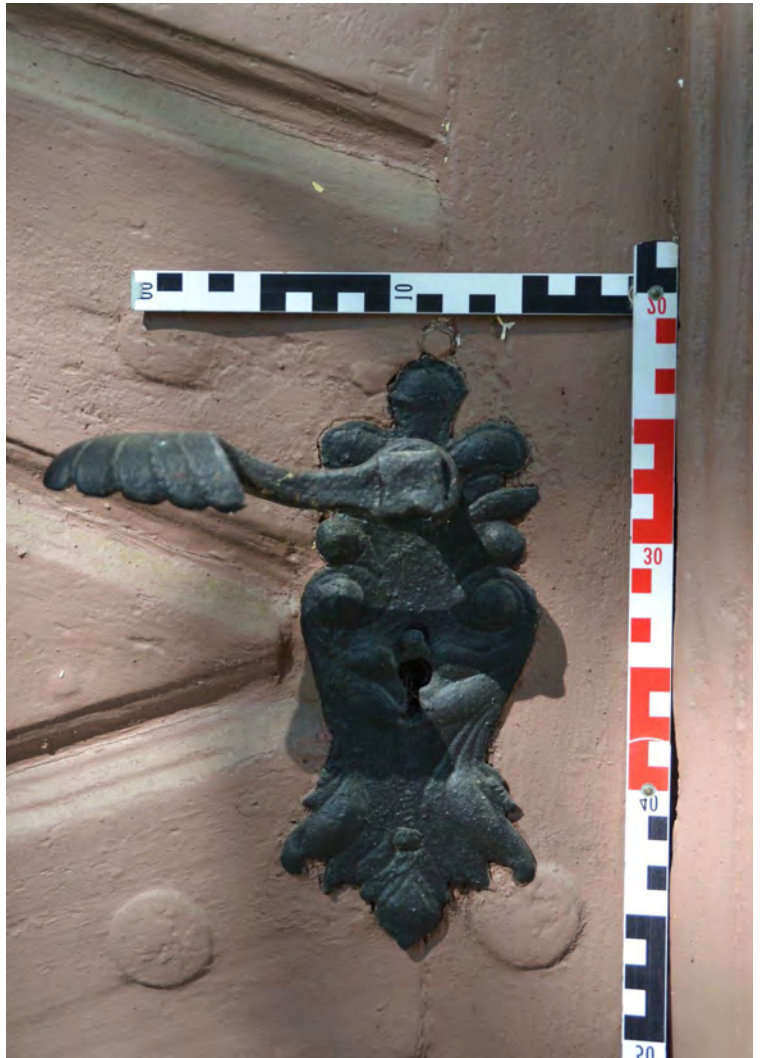
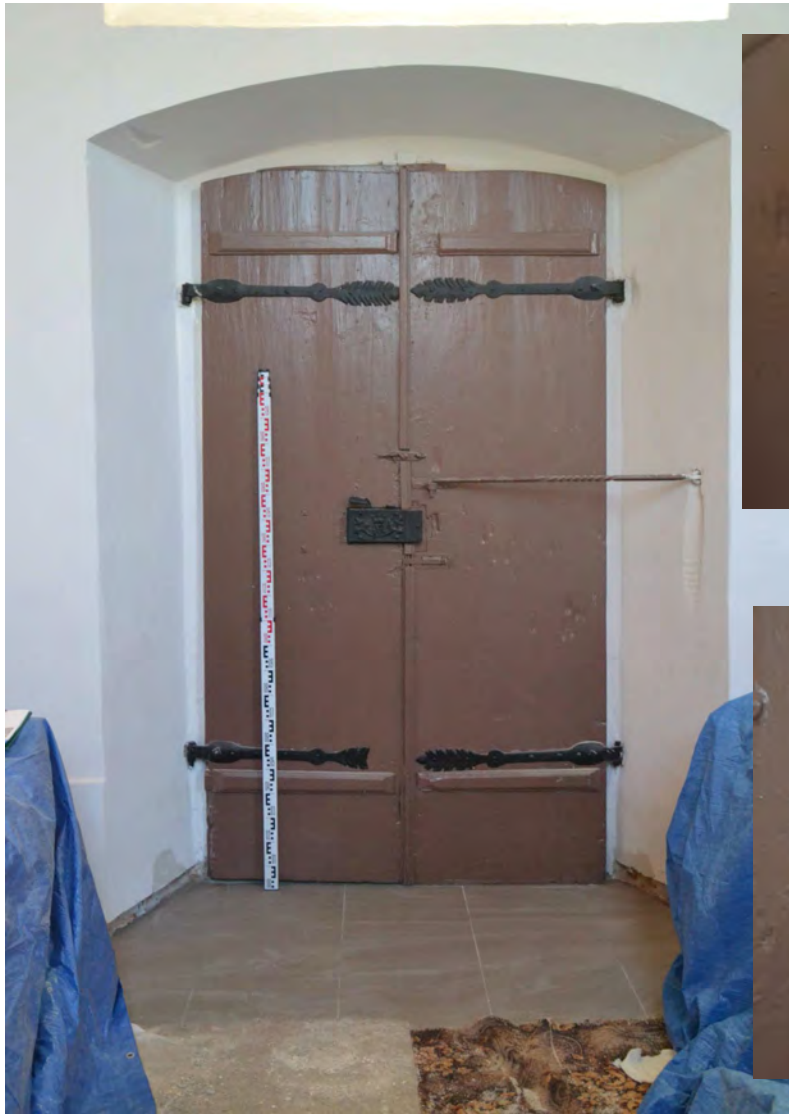
| <b>Popis:</b> | <p>dřevěné dvoukřídlé dveře, svlakové dvouvrstvé konstrukce s původním historickým kovaním. Lícni strana opatřena klasovitě kladeným pokryvem (zrcadlově ke středové příčné ose). Jednotlivé prvky pokryvu opatřeny jemnou profilací na podélných stranách a ke kci. křídla, tvořené svisle kladenými mohutnými fošnami, jsou přichyceny pomocí dřevěných kolíků. Na lícni straně navíc vidět rastr oblých hlav kovaných hřebů. Styk křídel kryje profilovaná klapačka. Klapačka ke křídlu patrně připevněna rovněž pomocí dřevěných kolíků. Na levém křídle zachováno původní barokní středové držadlo s profilovaným vertikálním madlem a tvarovanou rozvilinovou podložkou a tvarovaný dekorativní plechový klíčový štítek s palmetovou klikou. Klíčový štítek uchycený kovanými hřebi. Nad klíčovým štítkem vidět zahnuté konce nůžkového hřebu očka, do kterého je uchycena petlice na rubové straně dveří. Na rubové straně dvě dvojice profilovaných svlaků zapuštěných do lichoběžníkové drážky. Závěsy vnější kované pásové s velkými oválnými tvarovanými listovými konci. Na levém křídle nezapuštěný krabicový zámek (barokní patrně repasovaný) zdobený tvarovaným rostlinným dekorem, reliéfem koruny a iniciálami S V, klika palmetová. Vlevo od zámku vidět dvě čtvercové matky se zářezy, kotvící ke křídlu terčové držadlo. Nad zámkem zajímavá petlice s kyvným háčkem, zapadající do pevného očka v levém křídle. Na pravém křídle oko pro hák tyčové vzpěrné zarážky s charakteristickým stáčením ve střední partii, kotvené do boku špalety. Pod zámkem ještě novodobá zástrčka. Styk křídel krytý dodatečně přidanou klapačkou.</p> | | |
| <b>Povrchové úpravy:</b> | vrchní nátěrová vrstva tvořena novodobým nátěrem světlehnědé barvy, kování natřeno černou barvou, vrstvy nátěrů silné, nátěr v místech dřevěných kolíků popraskaný, místy patrné starší opravy tmelením. | | |
| <b>Technický stav:</b> | technický stav je poměrně dobrý, úměrný stáří prvku, nátěry patrně obnoveny v nedávné době, jemné profilace pokryvu značně setřelé účinky povětrnosti, horní svlak při styku křídel odsekaný, v horní a spodní partii patrné novodobé „vysprávký“, levému spodnímu závěsu chybí koncová část listu. Prvek byl již patrně vícekrát opravovaný. | | |

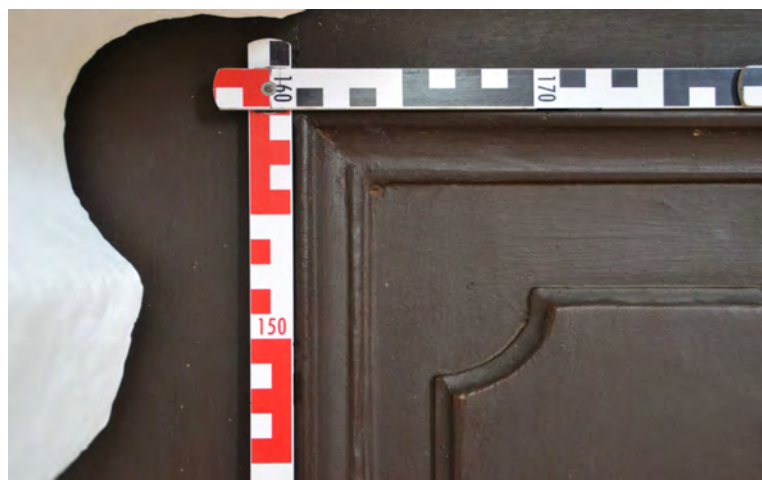
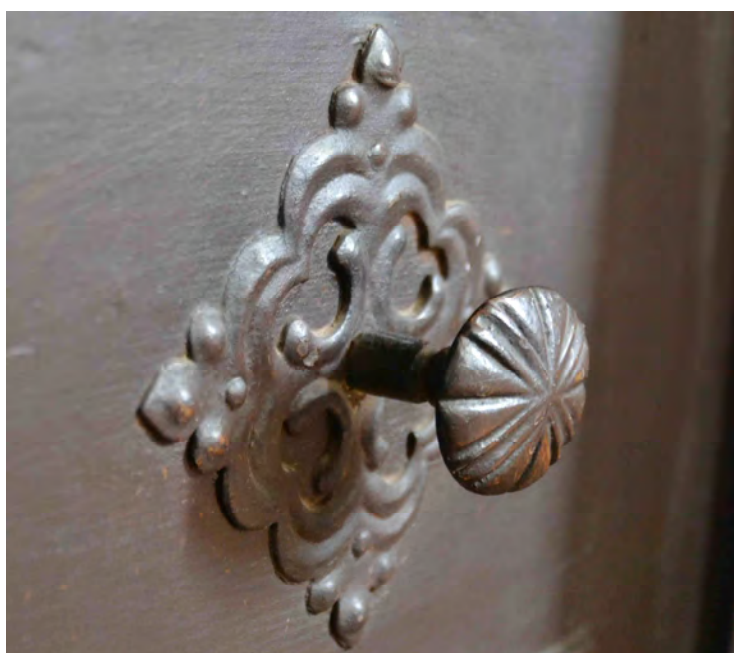
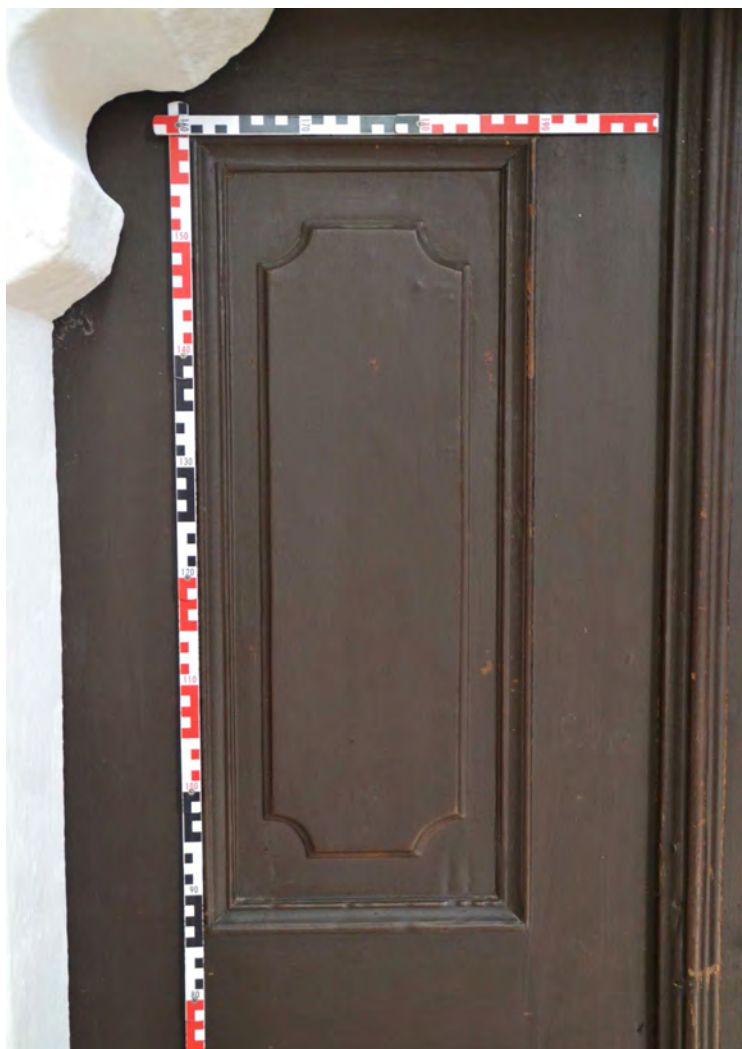
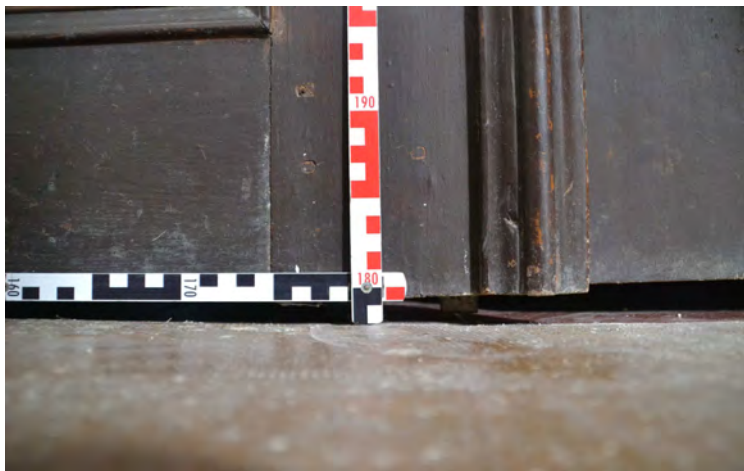
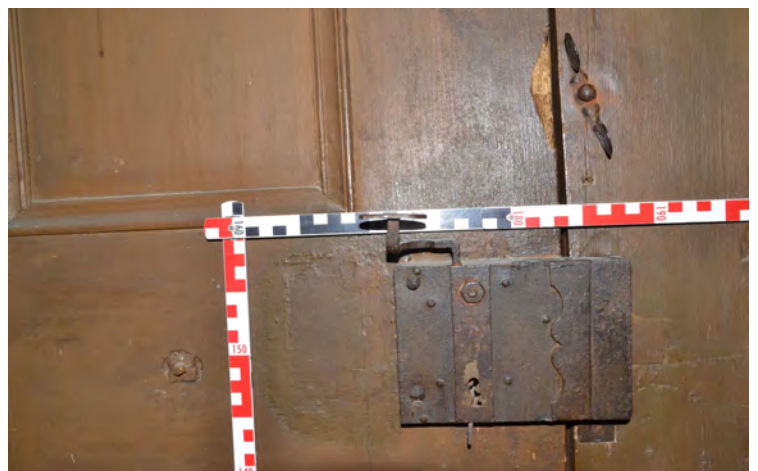
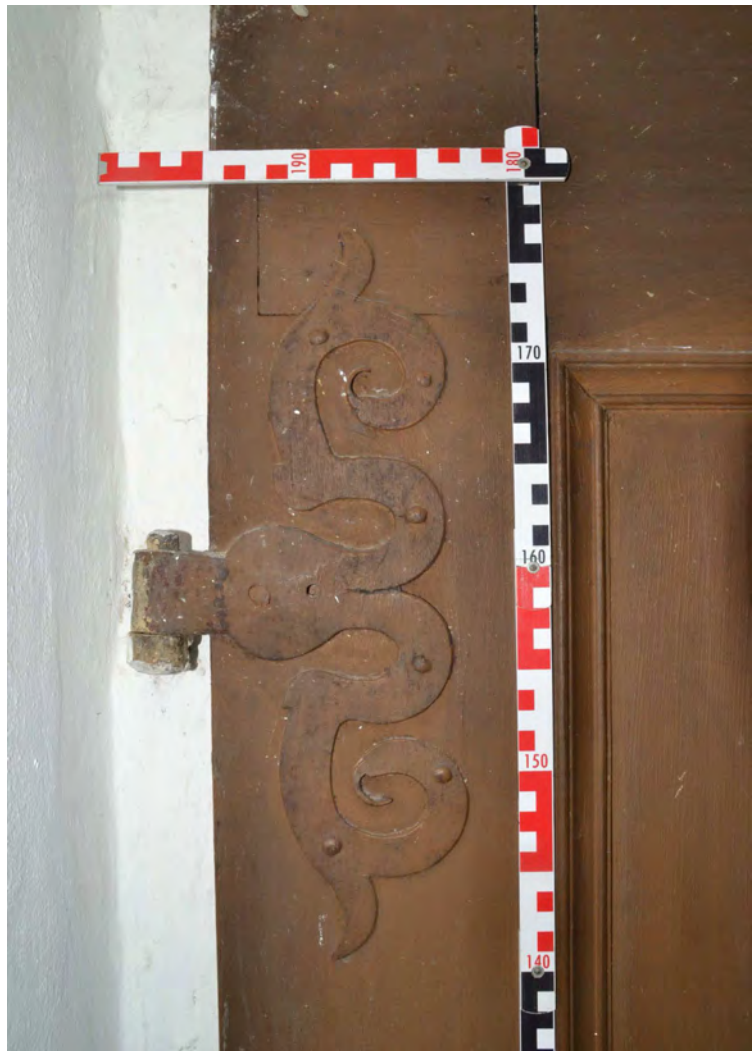
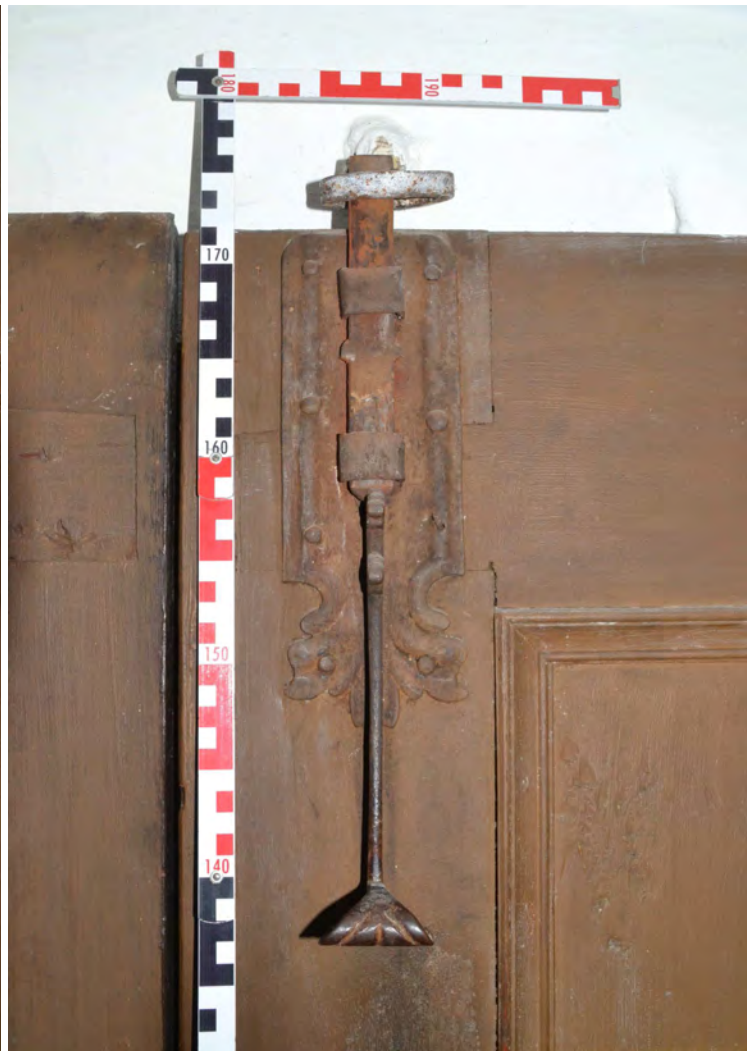
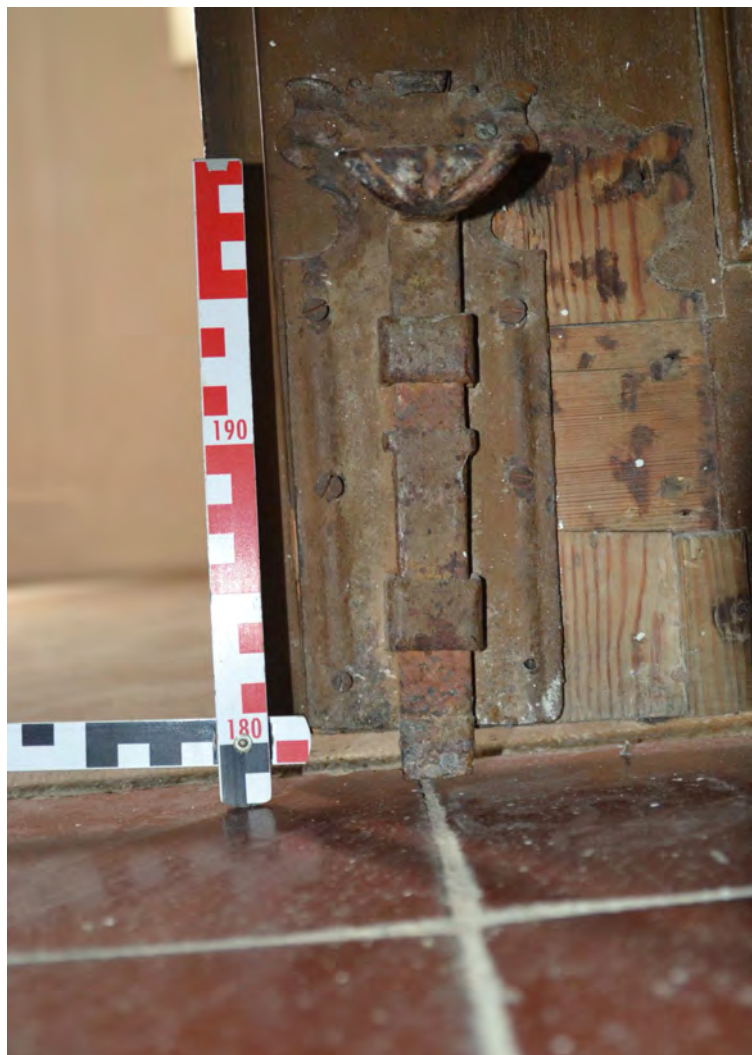
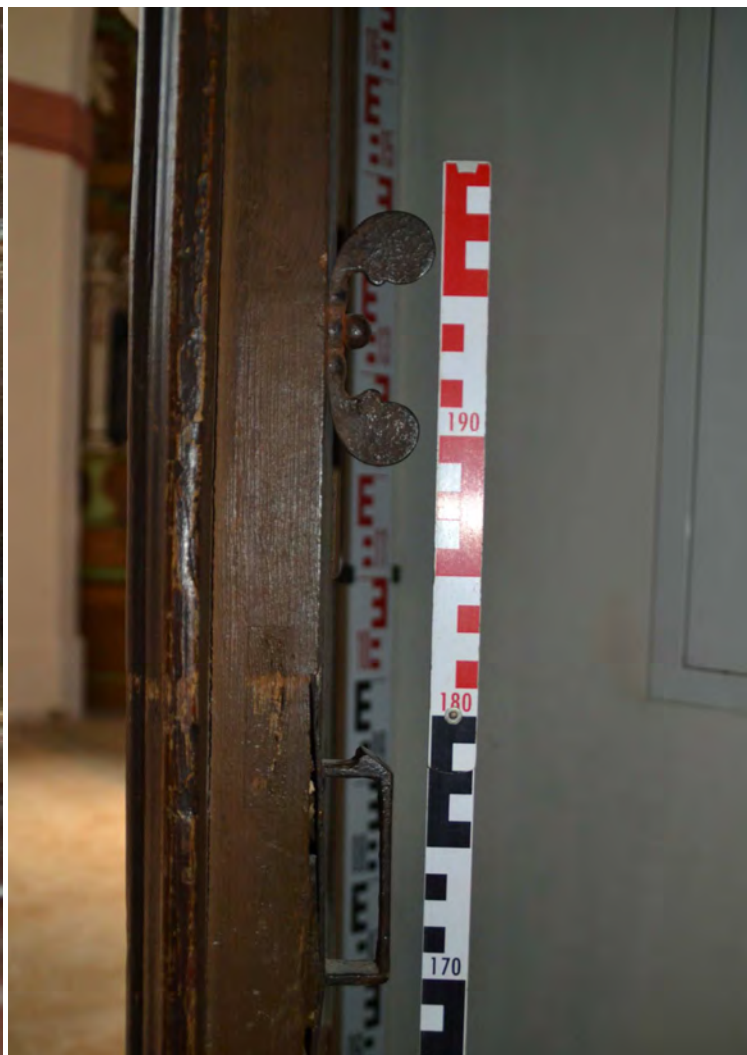
| <b>Základní rozměry (š/v mm):</b> | 1180 x 2040 | <b>Umístění:</b> | S stěna presbytáře, vstup do sakristie |
| <b>Popis:</b> | dřevěné dvoukřídlé dveře, rámové konstrukce s historickým kováním. Lícni strana dveří členěna čtyřmi vpadlými výplněmi rámu lemovanými profilovanými lištami a zdobenými vystouplým polem s čtvrtkruhově vykrojenými rohy. Styk křídel kryje klapačka obdélného průřezu se zaoblením volných hran, připevněna patrně pomocí dřevěných kolíků. Na levém křídle otisk barokního rozvilinového klíčového štítku, v jeho místě prostý na výšku obdélný klíčový štítek s torzem kliky. Ve středu levého křídla nejspíš původní terčové vypouklé držadlo na dekorativní tvarované podložce. Spoje rámové konstrukce jištěny dřevěnými kolíky. Na rubové straně 2x2 vnější kované esovité zavíjené závěsy uchycené kovanými hřeby. Na levém křídle nezapuštěný krabicový zámek s prostou talířovou klikou, vlevo od něj vidět otisk původního barokního krabicového zámku. Vlevo od zámku čtvercová matka se zářezy, kotvící středové terčové držadlo. Na pravém křídle zarážené kované oko pro zástrčku s výstupkem pro západku, nad zámkem ještě plný kovaný obrtlík fixující křídla k sobě. Na pravém křídle jsou dále horní a spodní zástrč s dekorativní tvarovanou podložkou a palmetovým madlem. | | |
| <b>Kování:</b> | vnější kované esovité závěsy, barokní dekorativní středové terčové držadlo, plný obrtlík, barokní zástrče, nezapuštěný krabicový zámek s talířovou klikou, prostý klíčový štítek. | | |
| <b>Poznámky:</b> | nutno prověřit přítomnost starších nátěrových vrstev | | |
