| NÁLEZOVÁ ZPRÁVA | č. 02 |
| Objekt<br><b>kostel sv. Václava</b> | čp. (č. or., č. parc.), jiná lokalizace<br><b>objekt bez čp., st. p. č. 49</b> |
| "Název" akce / NZ<br><b>inventarizace výplní vstupních a okenních otvorů</b> | |

**INVENTARIZACE OKENNÍCH A DVEŘNÍCH VÝPLNÍ KOSTELA SV. VÁCLAVA, ŠVIHOV, OKR. KLATOVY**

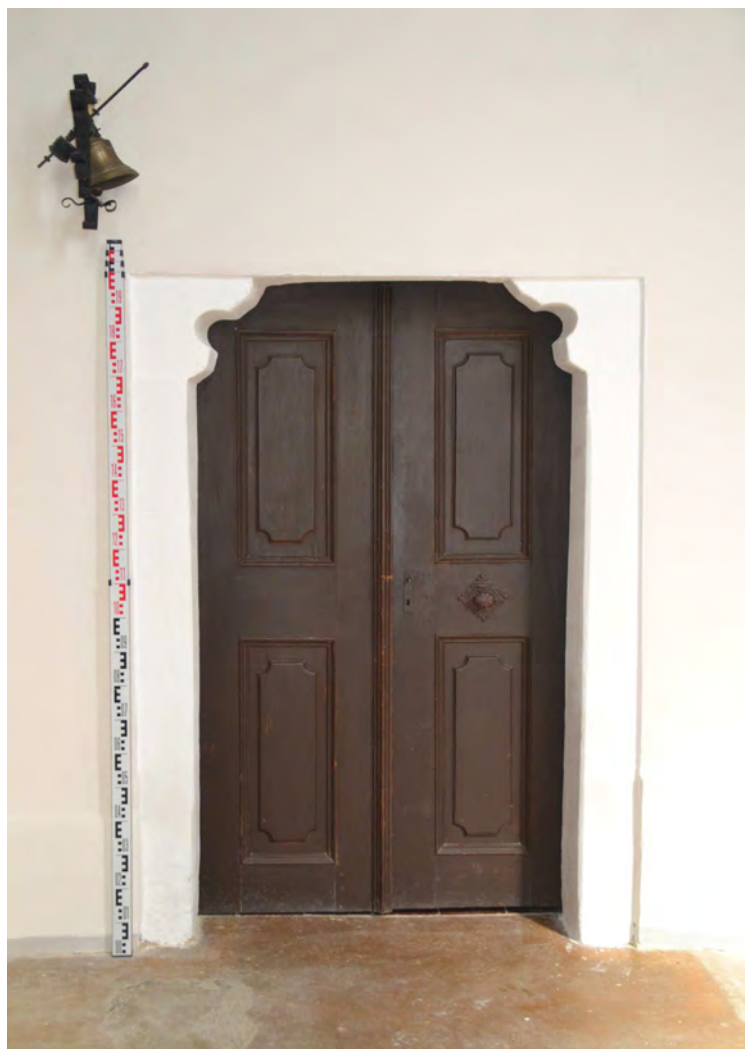
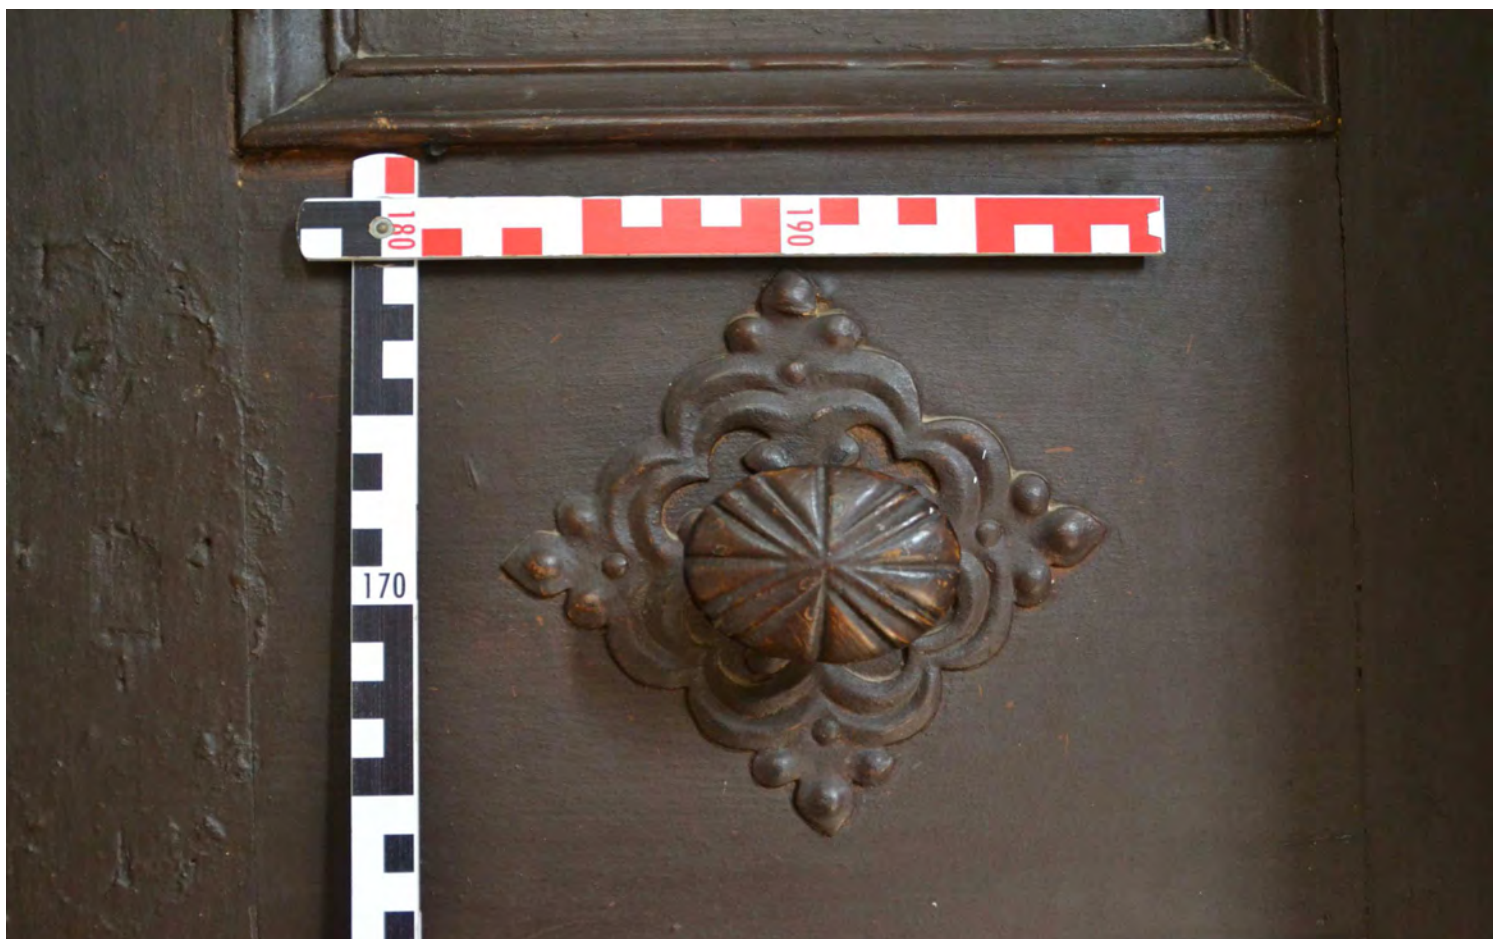
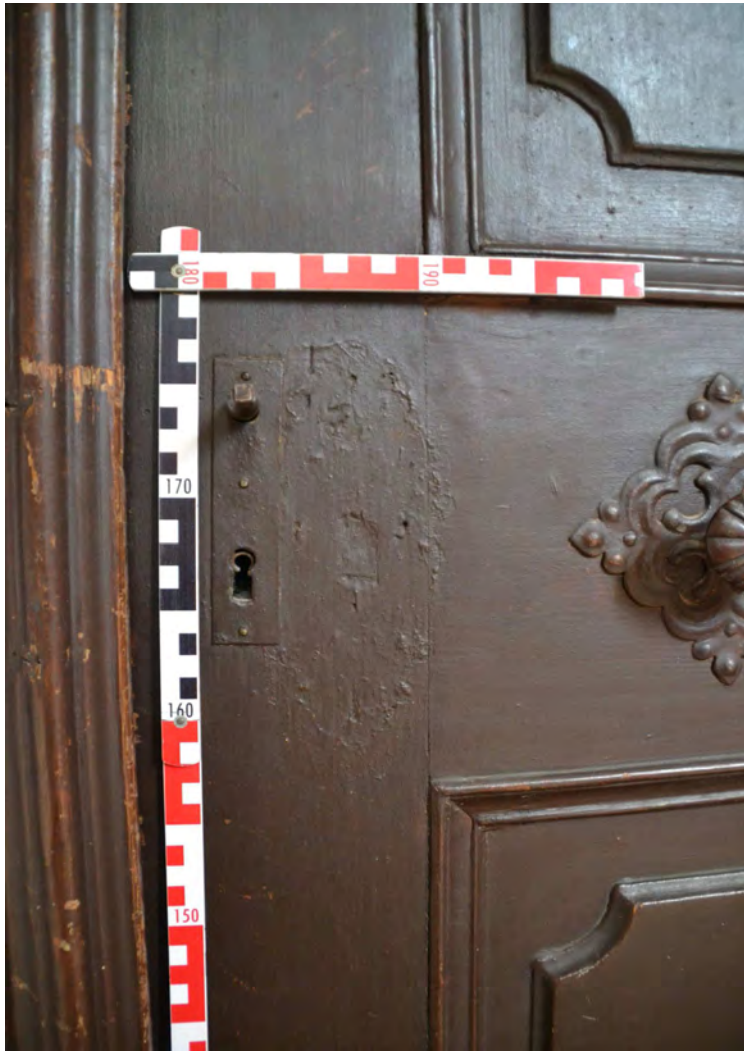
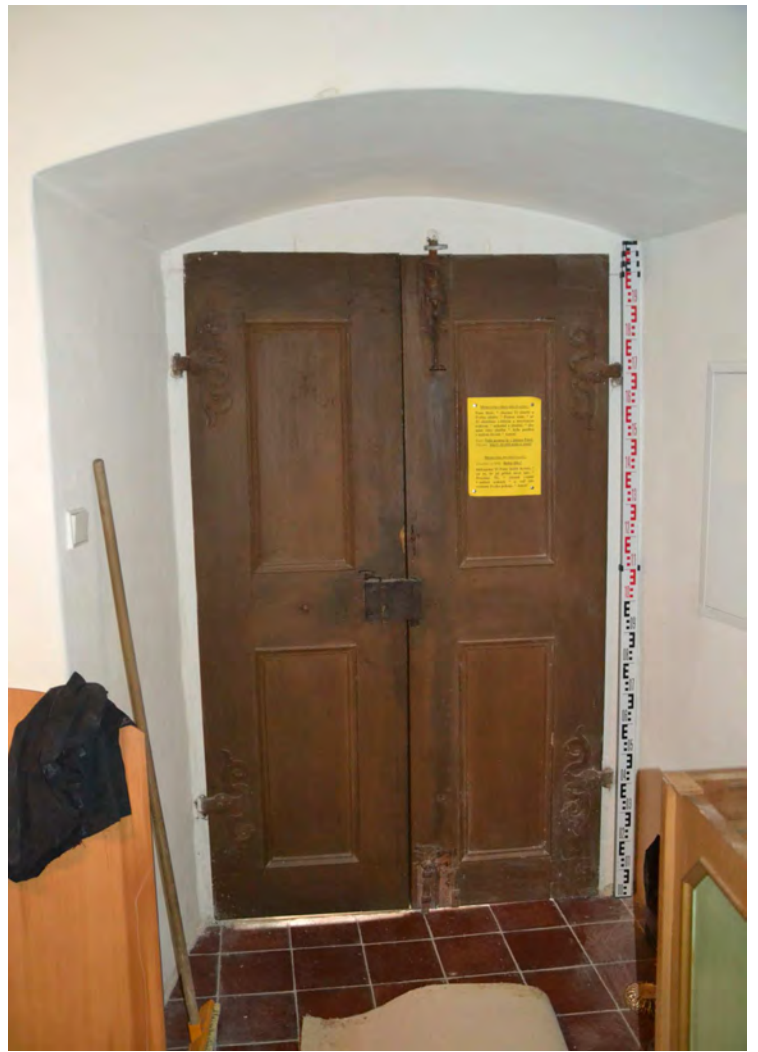
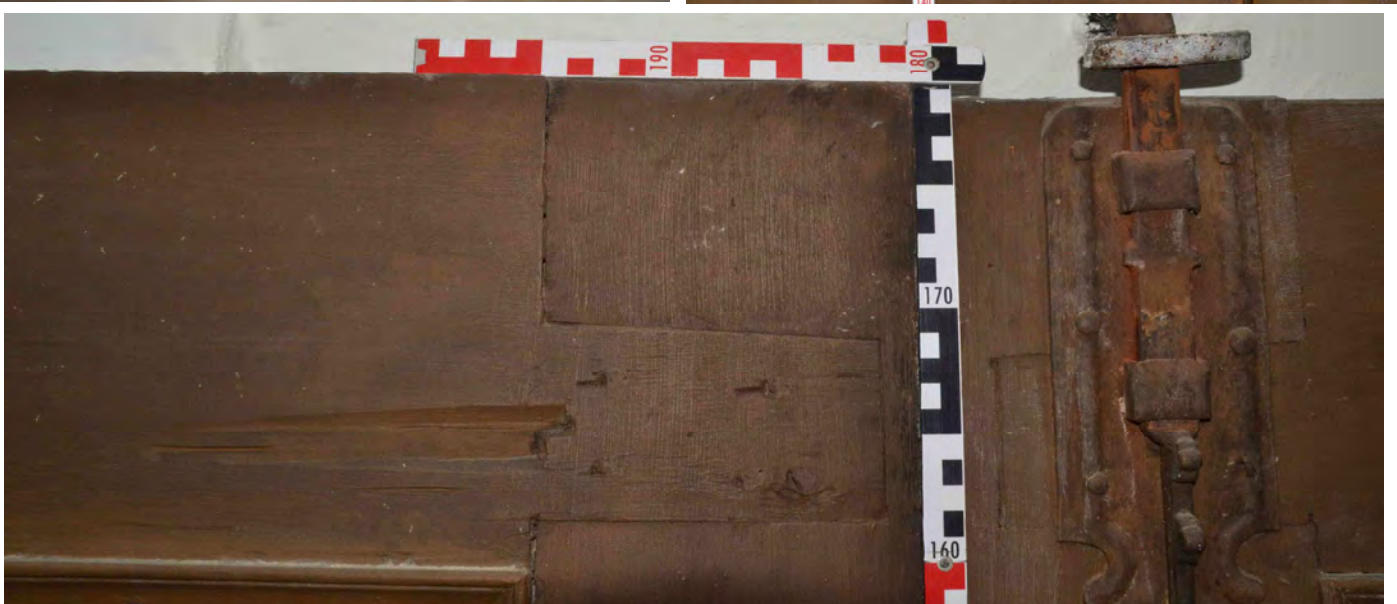
| <b>Popis:</b> | dřevěné dvoukřídlé dveře, rámové konstrukce s historickým kováním. Lícni strana dveří členěna čtyřmi vpadlými výplněmi rámu lemovanými profilovanými lištami a zdobenými vystouplým polem s čtvrtkruhově vykrojenými rohy. Styk křídel kryje klapačka obdélného průřezu se zaoblením volných hran, připevněna patrně pomocí dřevěných kolíků. Na levém křídle otisk barokního rozvilinového klíčového štítku, v jeho místě prostý na výšku obdélný klíčový štítek s torzem kliky. Ve středu levého křídla nejspíš původní terčové vypouklé držadlo na dekorativní tvarované podložce. Spoje rámové konstrukce jištěny dřevěnými kolíky. Na rubové straně 2x2 vnější kované esovité zavíjené závěsy uchycené kovanými hřeby. Na levém křídle nezapuštěný krabicový zámek s prostou talířovou klikou, vlevo od něj vidět otisk původního barokního krabicového zámku. Vlevo od zámku čtvercová matka se zářezy, kotvící středové terčové držadlo. Na pravém křídle zarážené kované oko pro zástrčku s výstupkem pro západku, nad zámkem ještě plný kovaný obrtlík fixující křídla k sobě. Na pravém křídle jsou dále horní a spodní zástrč s dekorativní tvarovanou podložkou a palmetovým madlem. | | |

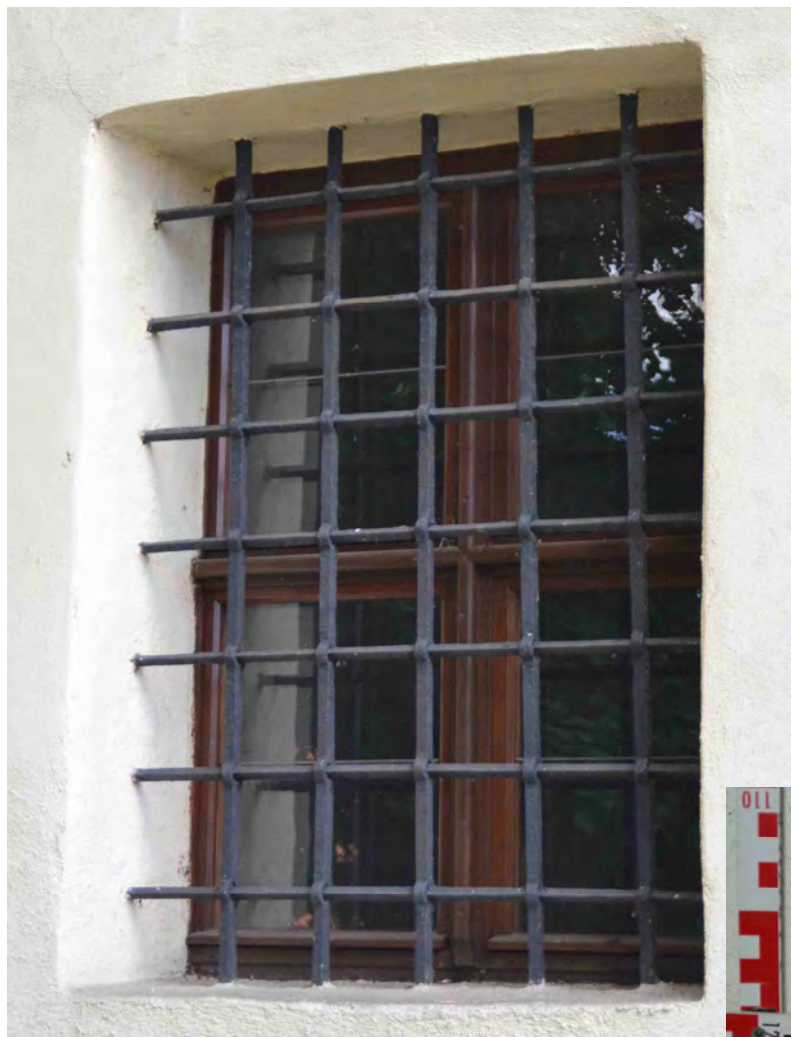
| Popis: | stejný prvek jako <b>B10</b> , <b>B11</b> . dřevěné zdvojené čtyřkřídlové, dovnitř otvíravé okno, osazené za lícem zdiva. Okenní rám symetricky dělený křížem, na lícni straně zdobený oblounem přichyceným k rámu pomocí vrutů s křížovým zářezem. Okenní křídla dělena horizontálně olověným páskem. Na rubové straně každé křídlo zavěšeno pomocí vnějších rohovníkových závěsů přichycených pomocí vrutů s křížovým zářezem. Křídla k rámu přitahována pomocí jednoramenných kliček, na křídlech smýkácí drátky. V ostění před okenní výplní zazděna prostá provlékaná kovaná mříž. | | |

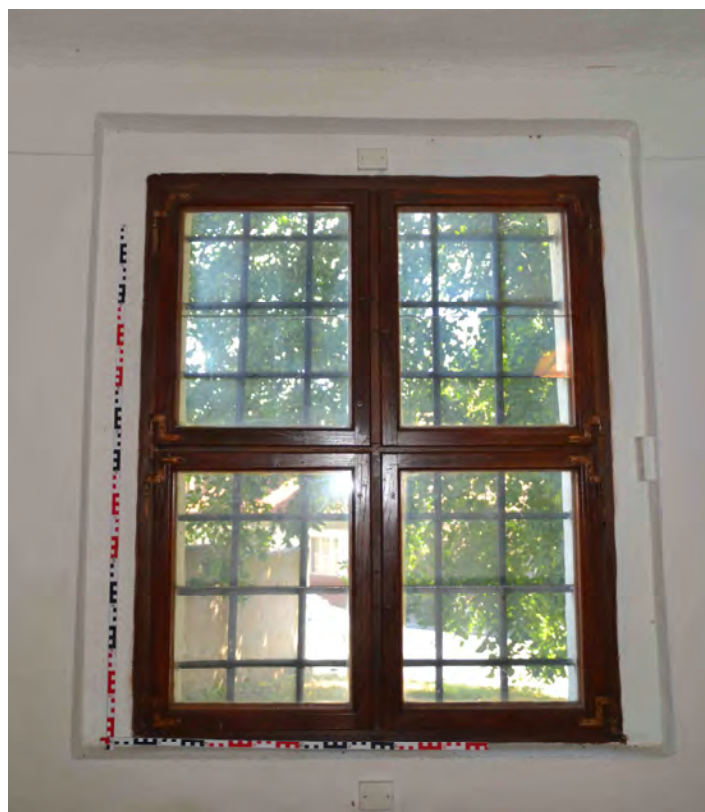
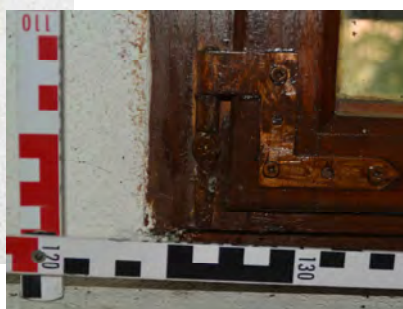
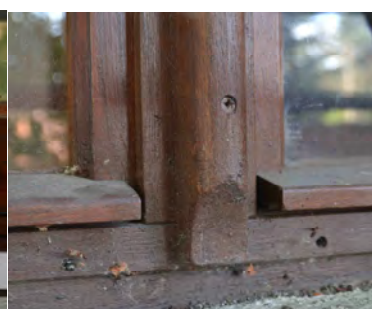
| Základní rozměry (š/v mm): | 985 x 1280 | Umístění: | Z obvodová stěna sakristie |

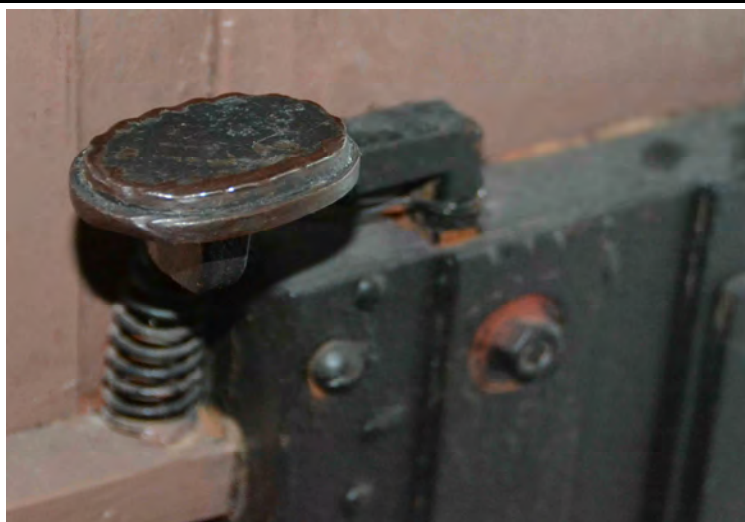
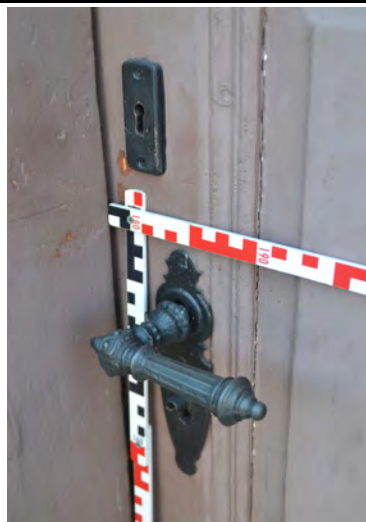
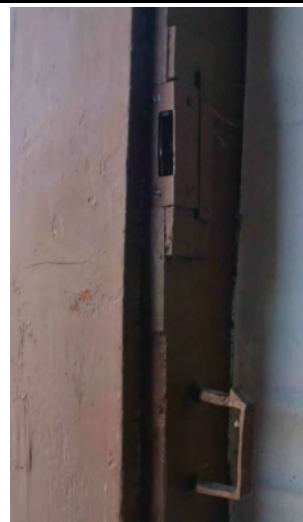
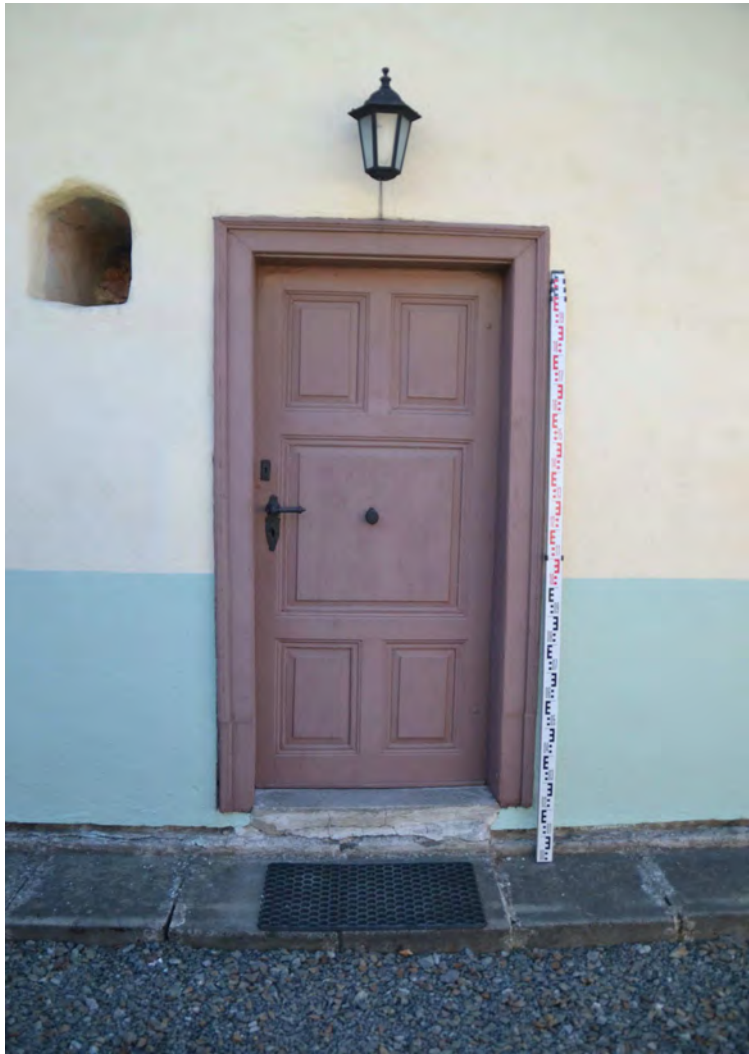
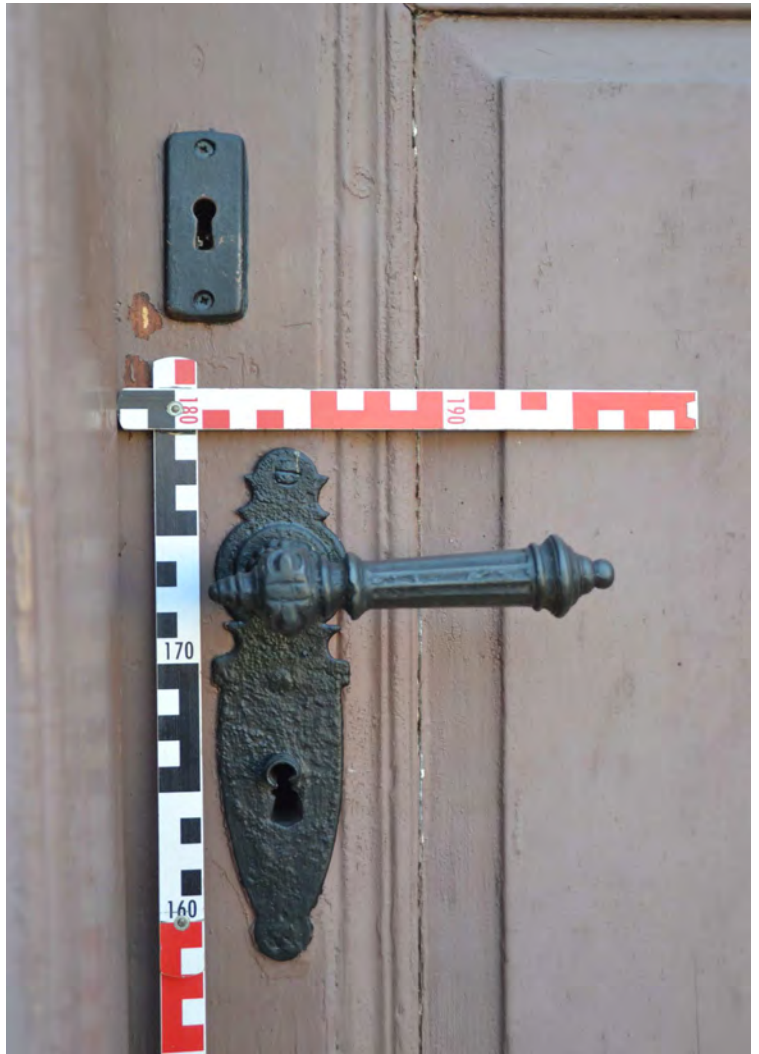
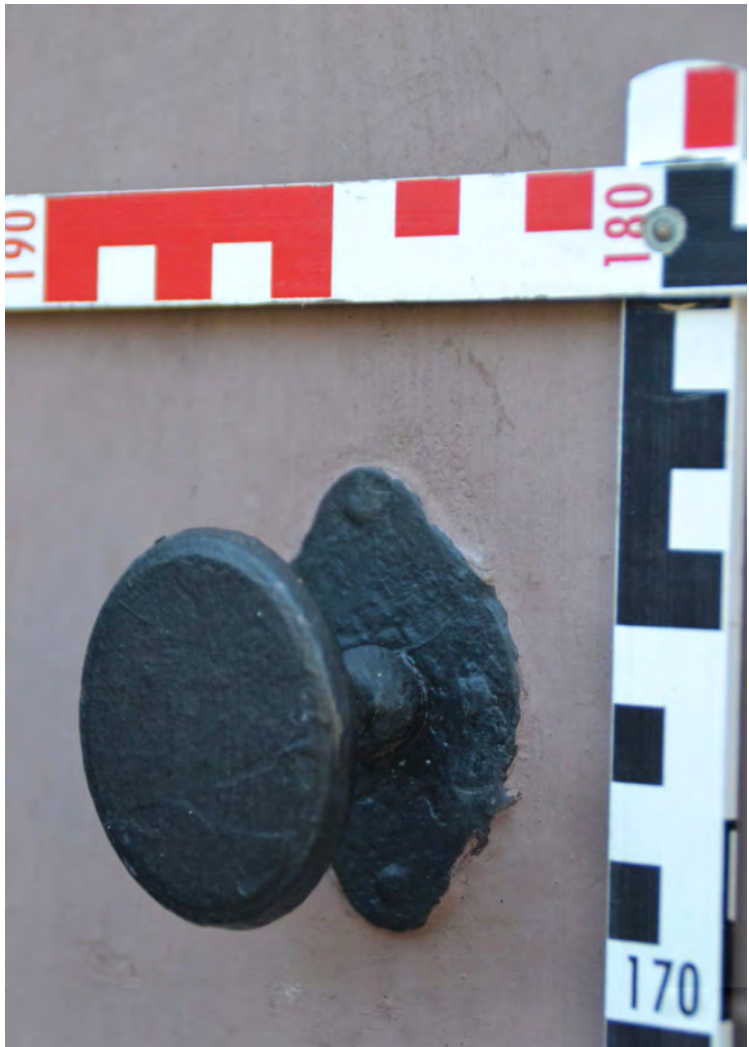
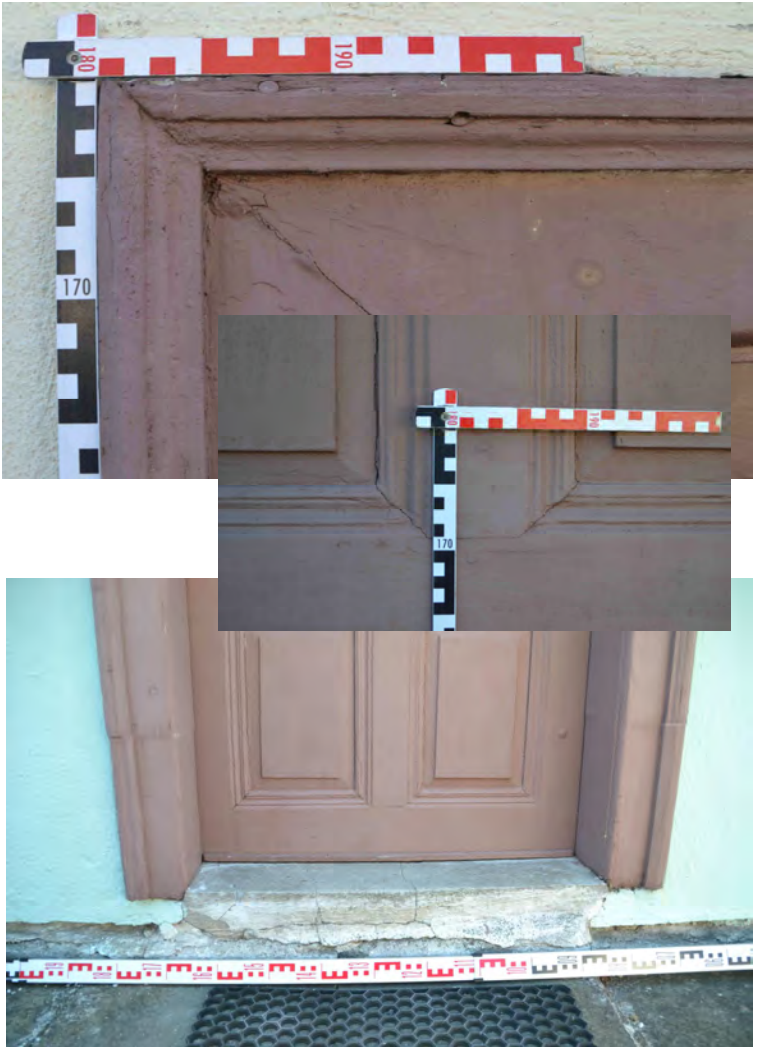
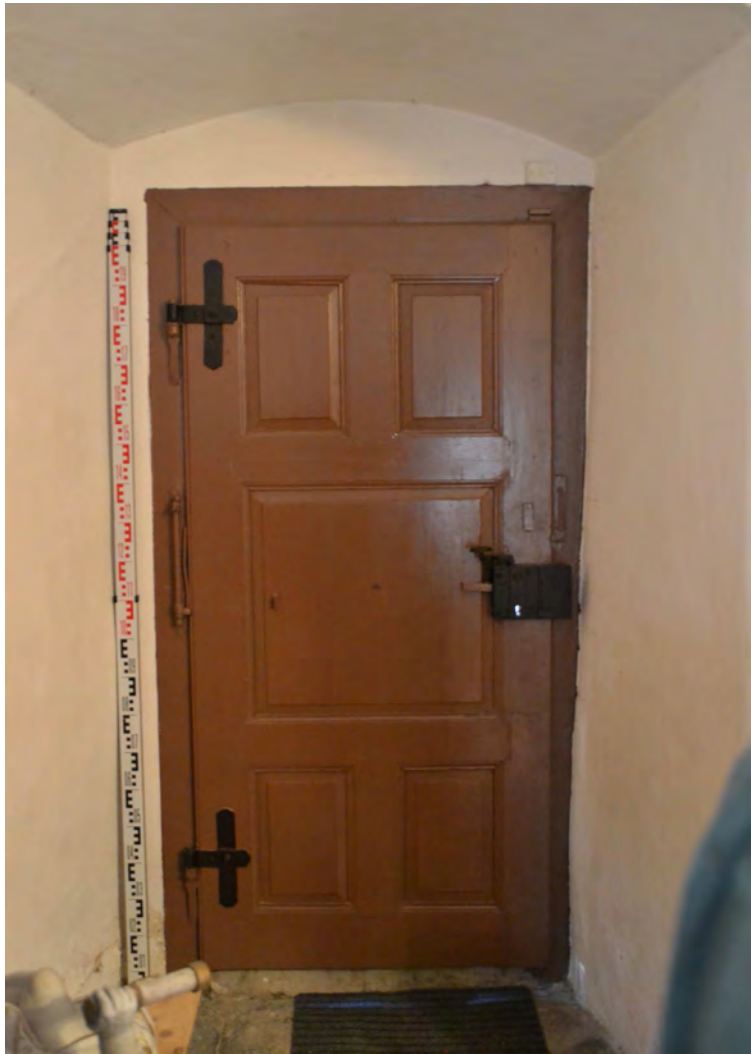
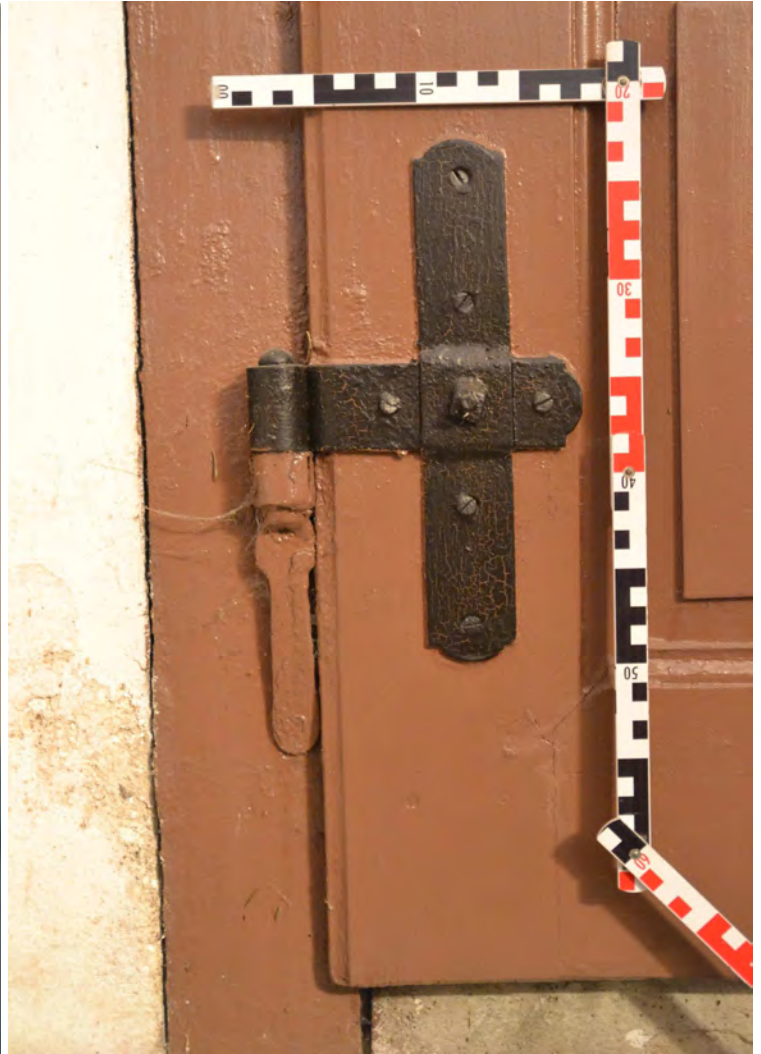
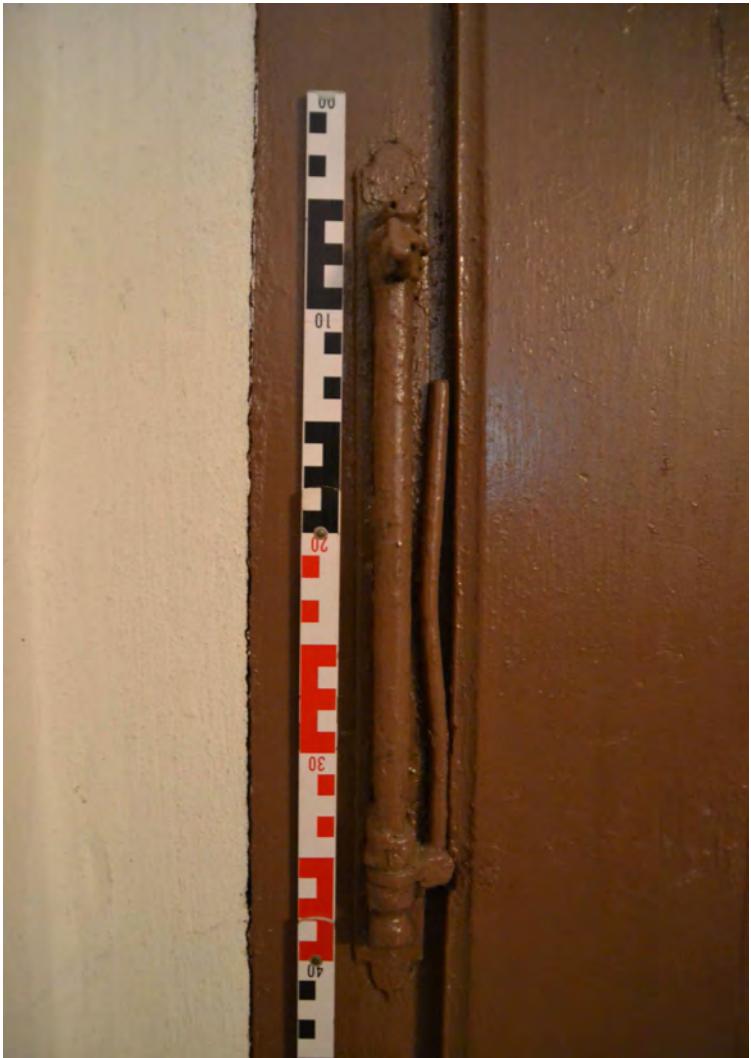
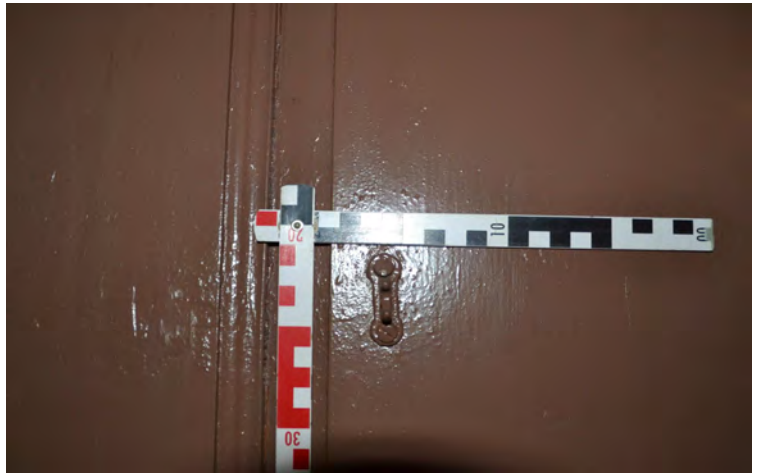
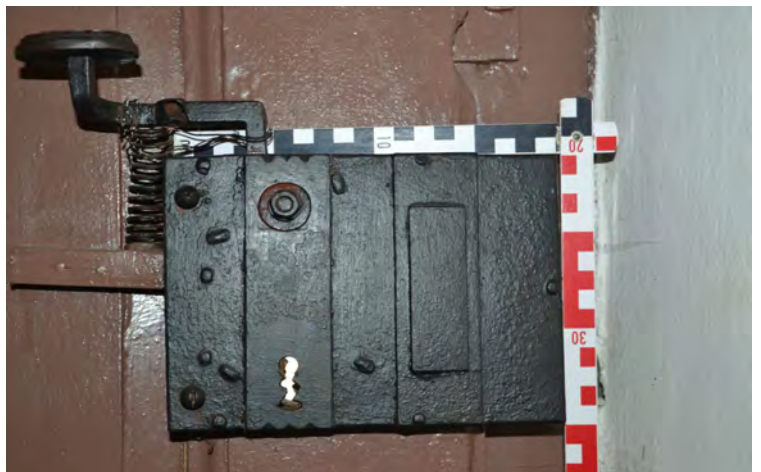
| Základní rozměry (š/v mm): | 895 x 1975 | Umístění: | S obvodová stěna sakristie |
| Památková hodnota: | kvalitní umělecko-řemeslný prvek, dochovaný včetně původního kování a bez pozdějších degradujících úprav. Jedná se o výplň otvoru s charakteristickými prvky spadajícími do období druhé pol. 19. stol. (prosté křížové závěsy, klíčový štítek a až pseudorenesanční litinová klika). Mimořádně zajímavý a ojediněle se vyskytující je historický zavírač dveří. Prvek náleží k hodnotným historickým součástem stavby. Nutno zachovat. | | |
| Poznámky: | nutno prověřit přítomnost starších nátěrových vrstev | | |

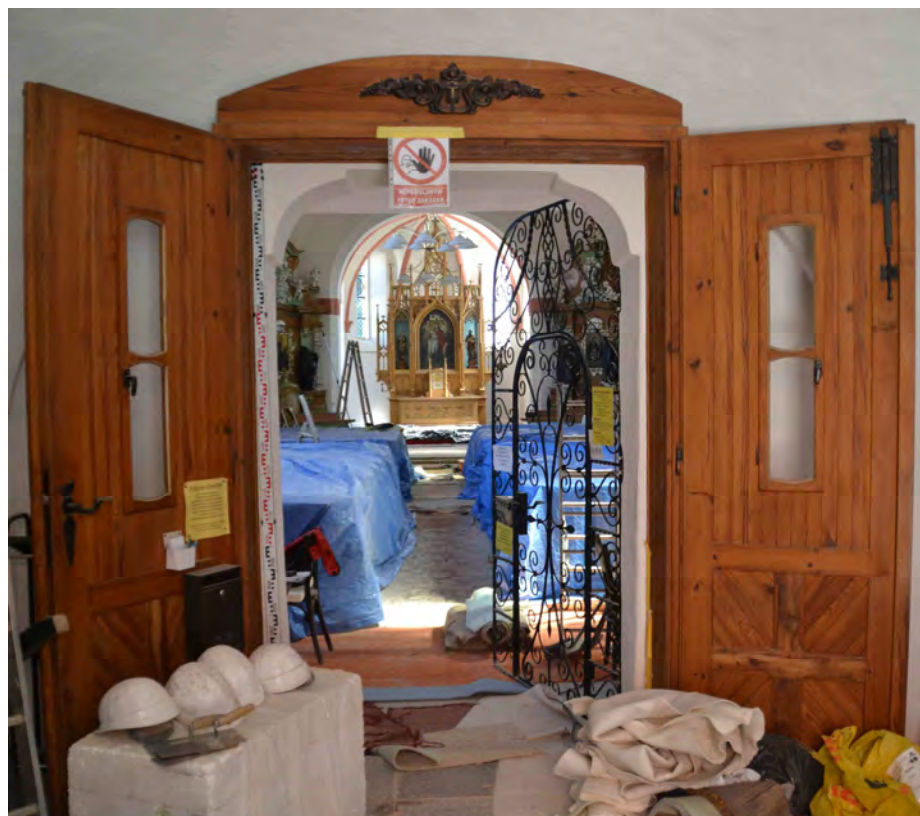
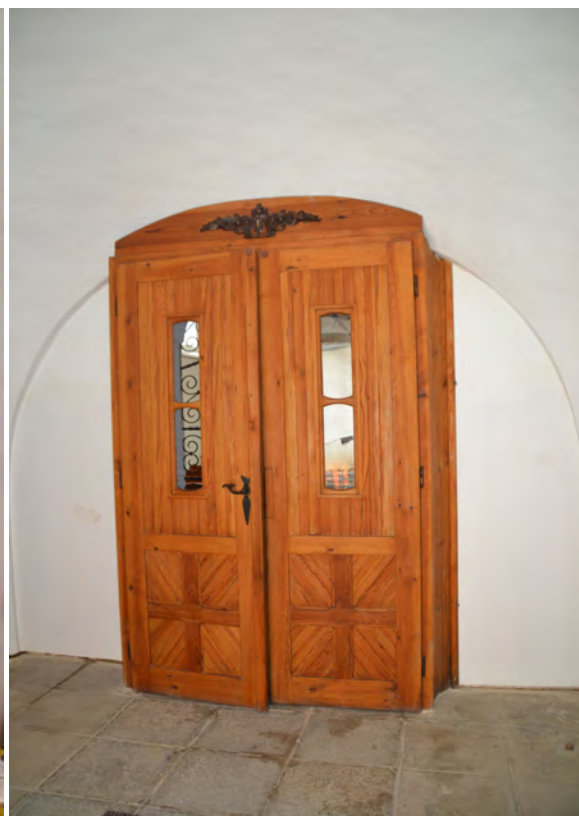
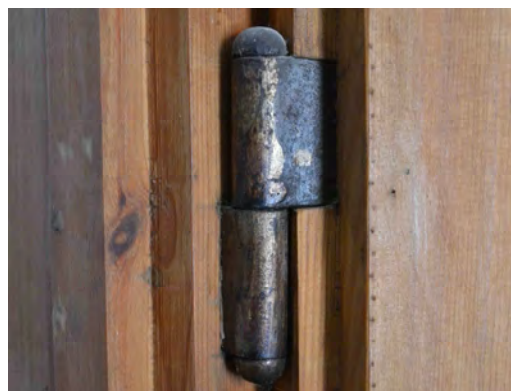
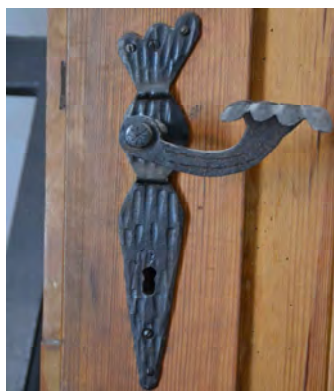
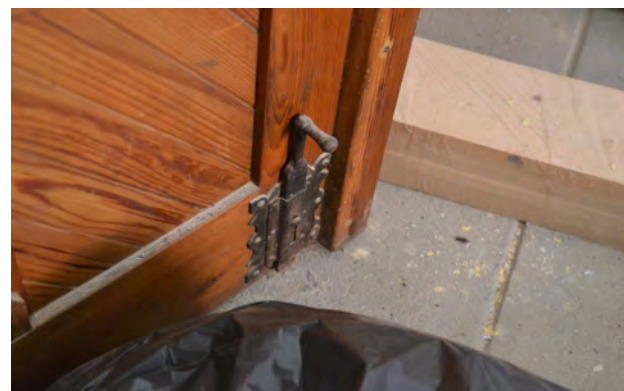
| <b>Popis:</b> | dřevěné dvoukřídlé dveře rámové konstrukce, s částečným prosklením. Rám dveří v podstatě vytvořen kastlovou obložkou před vstupním otvorem do lodi. Otvírání směrem do prostoru podvěží. Dvevní křídla členěna cca ve spodní třetině příčlí, výplně tenčí - palubky. Spodní pole diagonálně kladené, členěné navíc řeckým křížem. V horních polích svíse kladené palubky a úzké na výšku obdélné otvory s prosklenou výplní členěnou jednou příčlí, uzavírání bakelitovou kličkou. Závěsy zapuštěné s válcovým pouzdem se zaoblenými konci. Kování (kliky, klíčové štítky - levé křídlo, zástrče - pravé křídlo) jsou novodobé, historizující. Zámek zcela zapuštěný. | | |

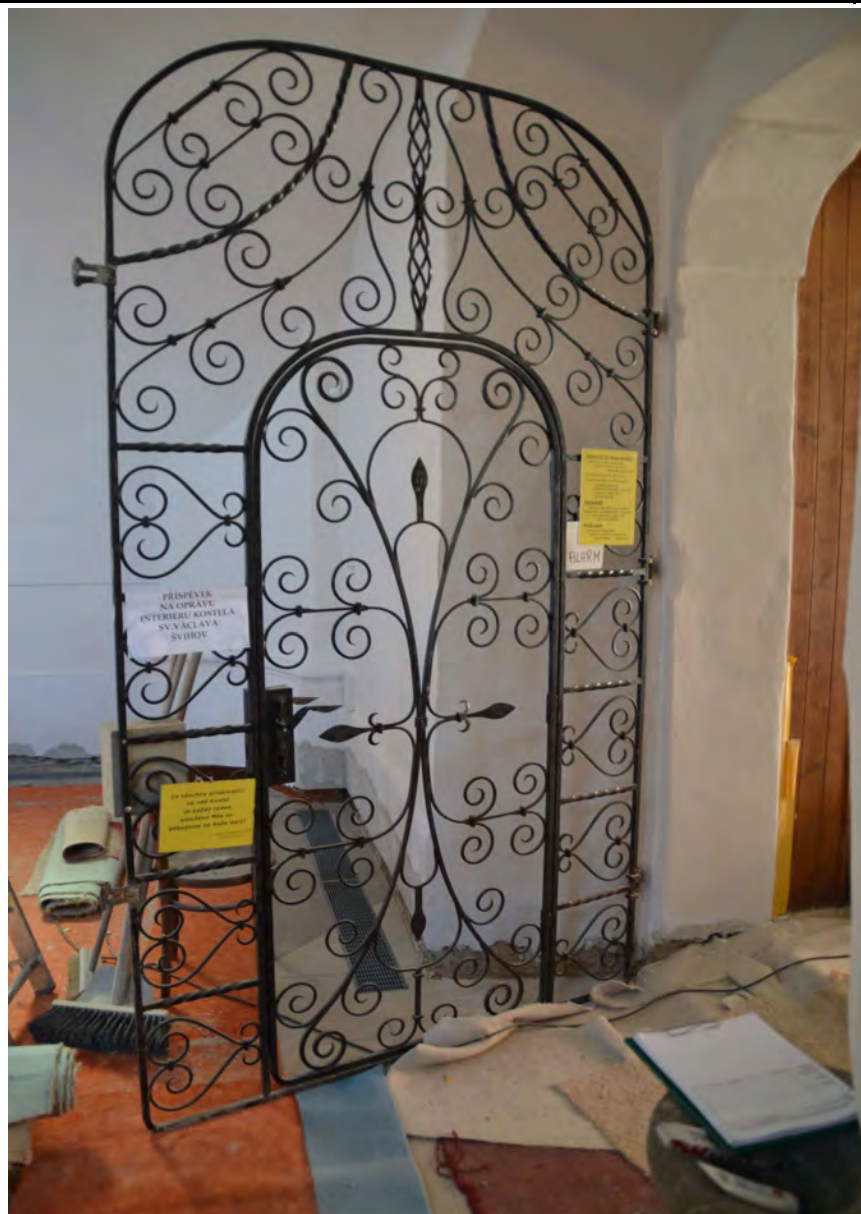
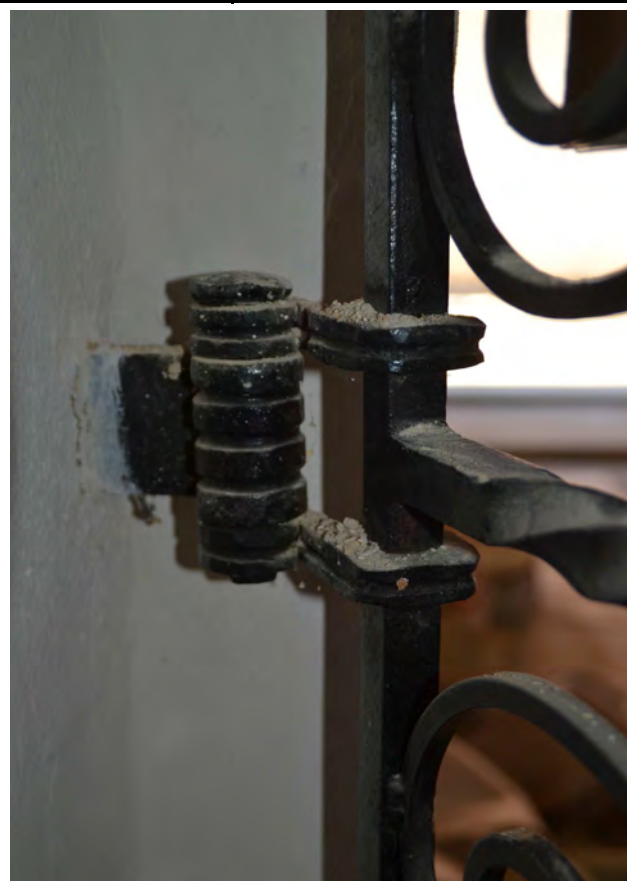
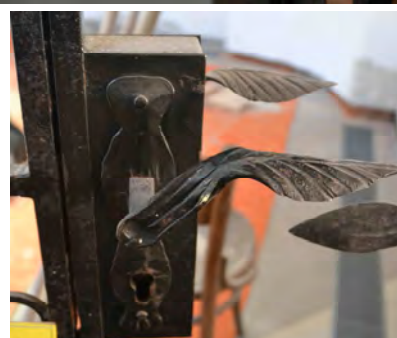
| <b>Popis:</b> | jednokřídlá kovová dekorativní mříž s jednokřídlým vstupem ve středu. Novodobý kovářský výrobek z hranolových prutů, stáčených hranolových prutů, přepásaných rozvilinových motivů, v jednokřídlém vstupu novodobý zámek s dekorativní listovou klikou, spoje většinou nerozebíratelné – nejspíš pájené. Závěsné háky prosté, zazděné do ostění. | | |

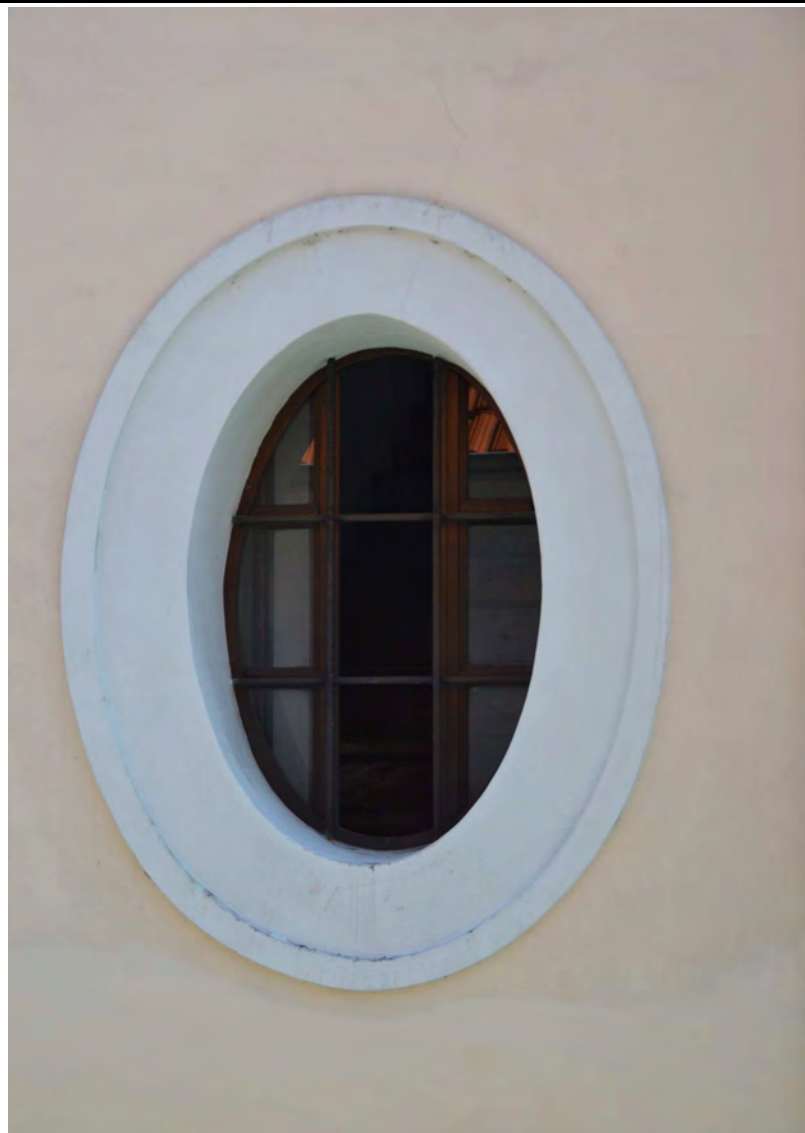
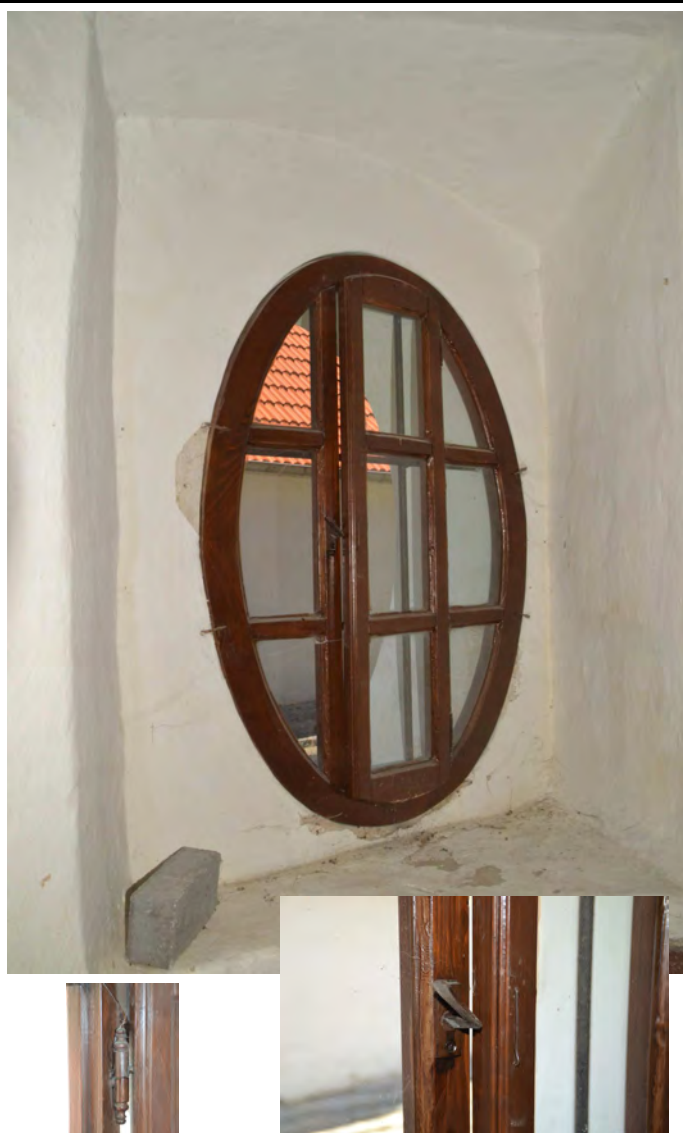
| <b>Poznámky:</b> | podobná profilace jako na prvcích <b>B6, B7</b> . | | |

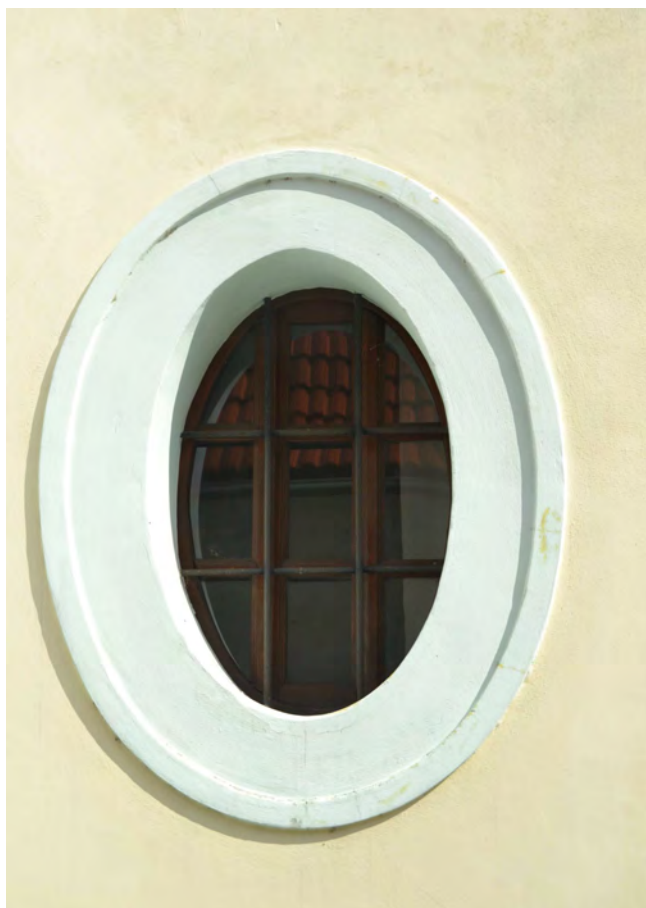
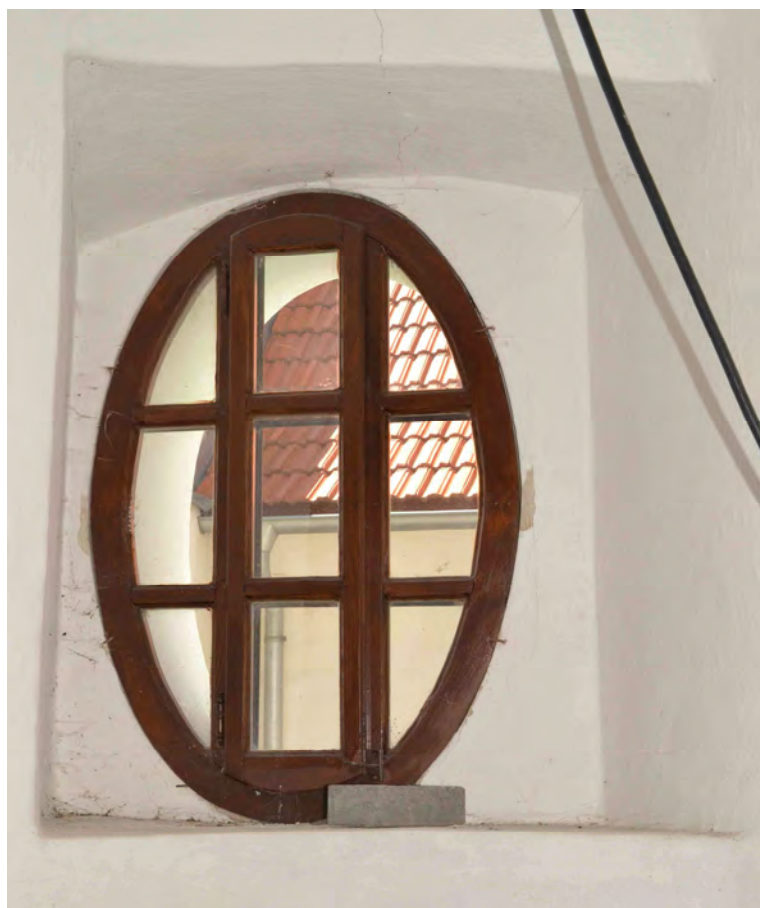
| <b>Popis:</b> | prvek shodný jako <b>A9</b> . Pevné dřevěné na výšku oválné okénko, s větracím křídélkem, přisvětlující oválný prostor s oltáříkem Panny Marie Lurdské v jižní části podvěží. Výplň provedena jako pevná, přichycená pomocí jednoramenných kliček. Plocha členěna příčlemi do tabulek, ve středovém pásu osazena jednokřídlá ventilačka, členěná rovněž příčlemi do tabulek. Závěsy novodobé, dekorativní, zapuštěné válcové kuželkové. Uzavírání pomocí jednokřídlé kličky, přichycené pomocí vrutů s křížovým zářezem, přitahující křídlo ke svislým příčlím přes smýkácí drátek. Příčle na lícni straně opatřeny jemnou profilací. Ve špaletě před lícem výplně v ostění zazděna novodobá svařovaná mříž z prutů kruhového průřezu. | | |
