| NÁLEZOVÁ ZPRÁVA | č. 02 |
| Objekt<br><b>kostel sv. Václava</b> | čp. (č. or., č. parc.), jiná lokalizace<br><b>objekt bez čp., st. p. č. 49</b> |
| "Název" akce / NZ<br><b>inventarizace výplní vstupních a okenních otvorů</b> | |

**INVENTARIZACE OKENNÍCH A DVEŘNÍCH VÝPLNÍ KOSTELA SV. VÁCLAVA, ŠVIHOV, OKR. KLATOVY**

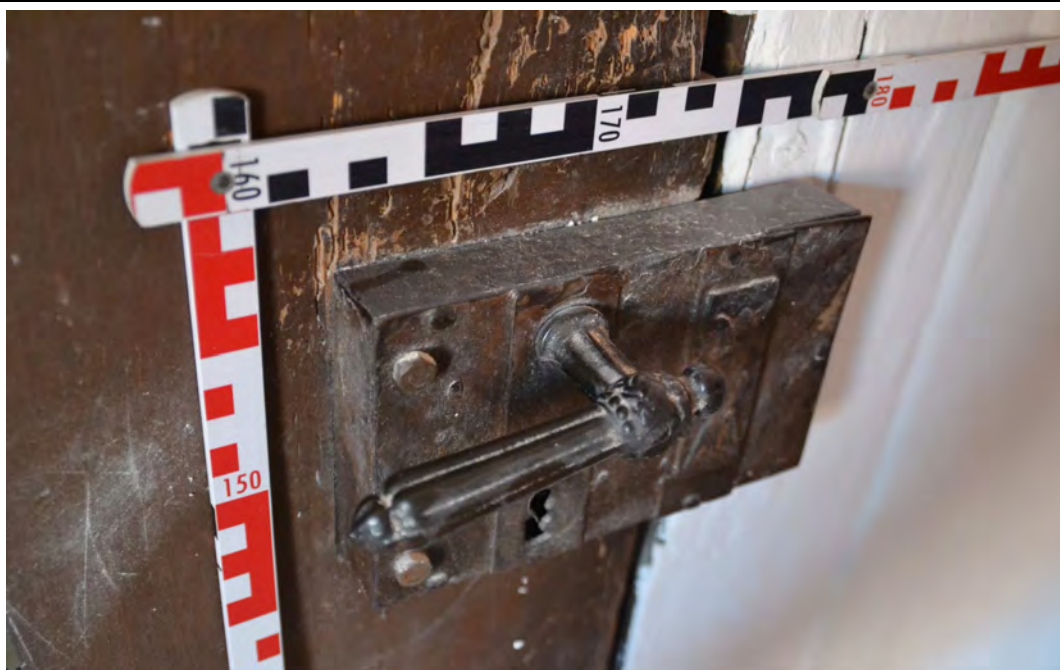
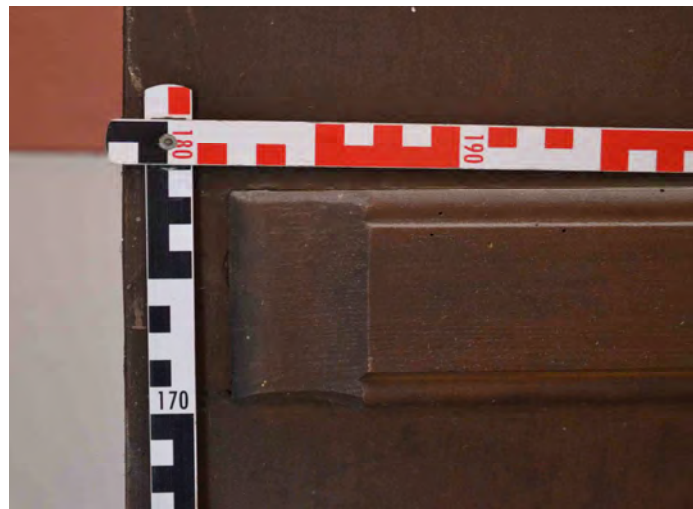
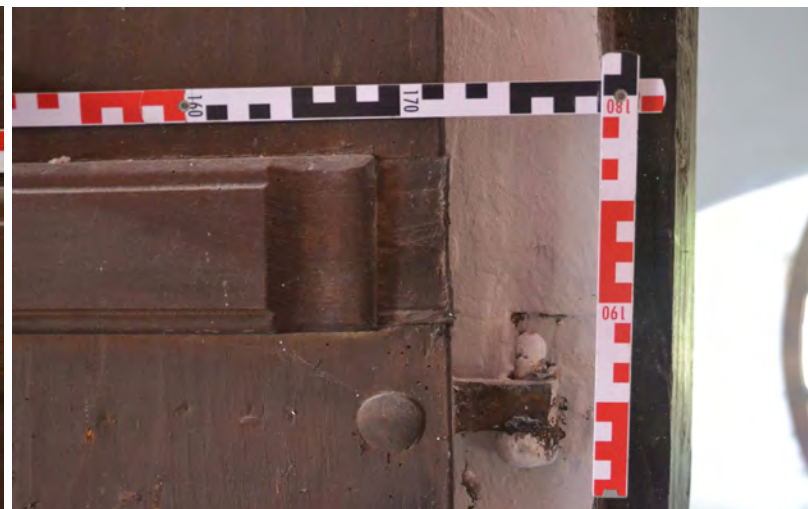
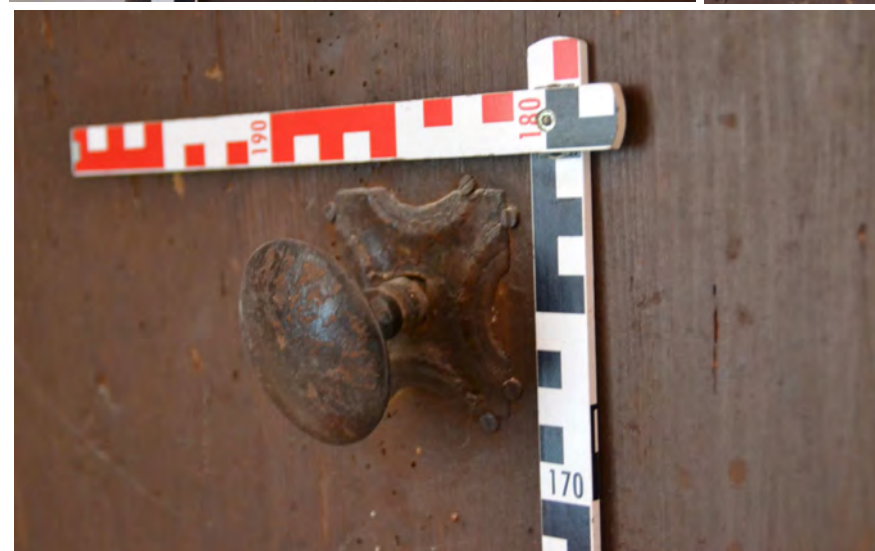
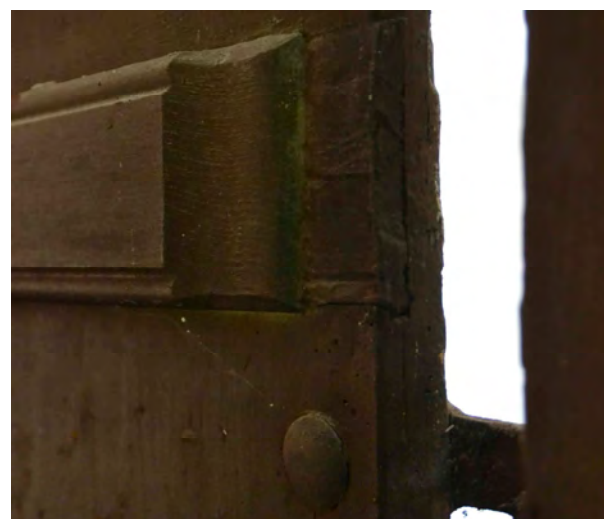
| <b>Popis:</b> | <p>dřevěné jednokřídlé jednovrstvé svlakové dveře, s vnějšími kovanými pásovými závěsy s listovými konci. Dveře zapadají do polodrážky provedené směrem do prostoru za kruchtou, tzn. za líc stěny schodišťového prostoru, polodrážka však provedena i na opačné straně ostění. Svlaky osazené na lícni straně dveřního křídla jsou zapuštěné do lichoběžníkové drážky a opatřeny profilací na koncích a na podélných volných hranách. U svlaků vidět kulovitou hlavu hřebu, kterým je uchycen závěs na rubové straně. Klíčový štítek plochý dekorativní kovaný, přichycený vruty s přímým zářezem, klika kuželková zakončená bambulkou (patrně klasicistní). Vpravo od kliky terčové držadlo s dekorativní podložkou a vypouklým madlem, přichyceno rovněž vruty s přímým zářezem. Nad zámkem ještě klíčový štítek novodobého zapuštěného zámku, pro jehož západku bylo upraveno ostění pomocí přidaného hranolku a plechu uchyceného pomocí vrutů s křížovým zářezem. Ve svislé středové ose křídla, pod horním svlakem, je malý kruhový otvor. Na rubové straně pouze závěsy a nezapuštěný krabicový zámek s kuželovou klikou s kanelováním a bambulkou na konci. Vlevo od zámku vidět čtvercovou matku se zářezy, fixující terčové držadlo. Závěsné trny prosté, zarážené do ostění. K ostění pomocí vrutů s přímým zářezem uchyceno očko s výstupkem pro západku a závorku zámku.</p> | | |
| <b>Technický stav:</b> | poměrně dobrý - vyhovující, dřevo napadeno slabě červotočem, nátěr pomalu dožívá, místy drobná mechanická poškození, klika na rubové straně částečně obroušená. | | |

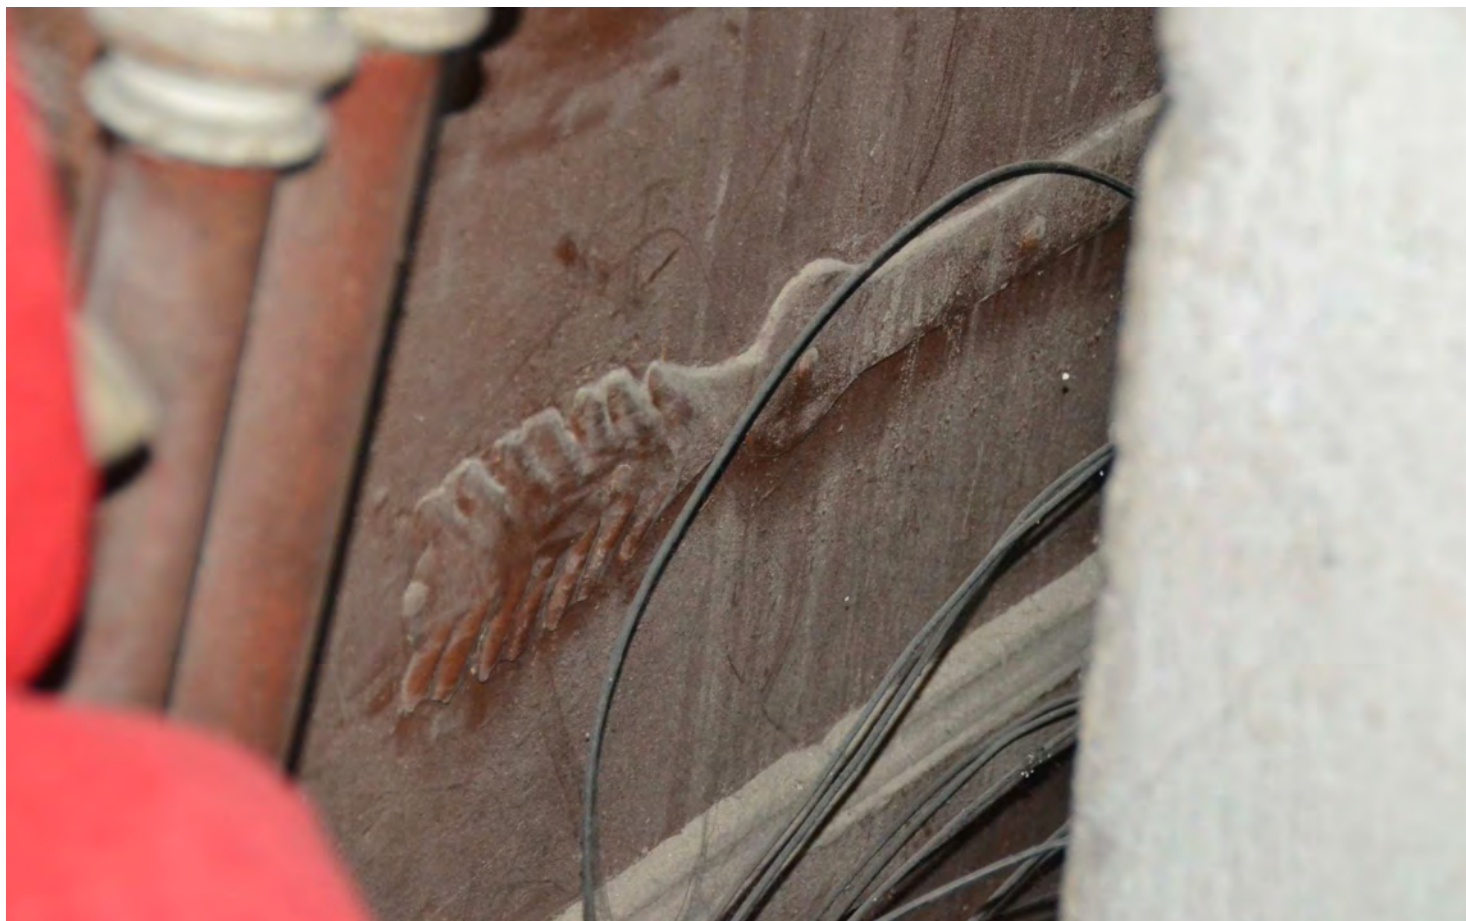
| <b>Poznámky:</b> | prvek v době provádění inventarizace nešlo podrobněji prohlédnout a vyhodnotit, neboť byl uložen v komoře v 1. a v podstatě nepřístupný z důvodu dalších uskladněných předmětů. Nutno prověřit přítomnost starších nátěrových vrstev, při předpokladu, že prvek nebyl v posledních letech opravován se může jednat o zásadní zjištění o starší barevnosti. | | |

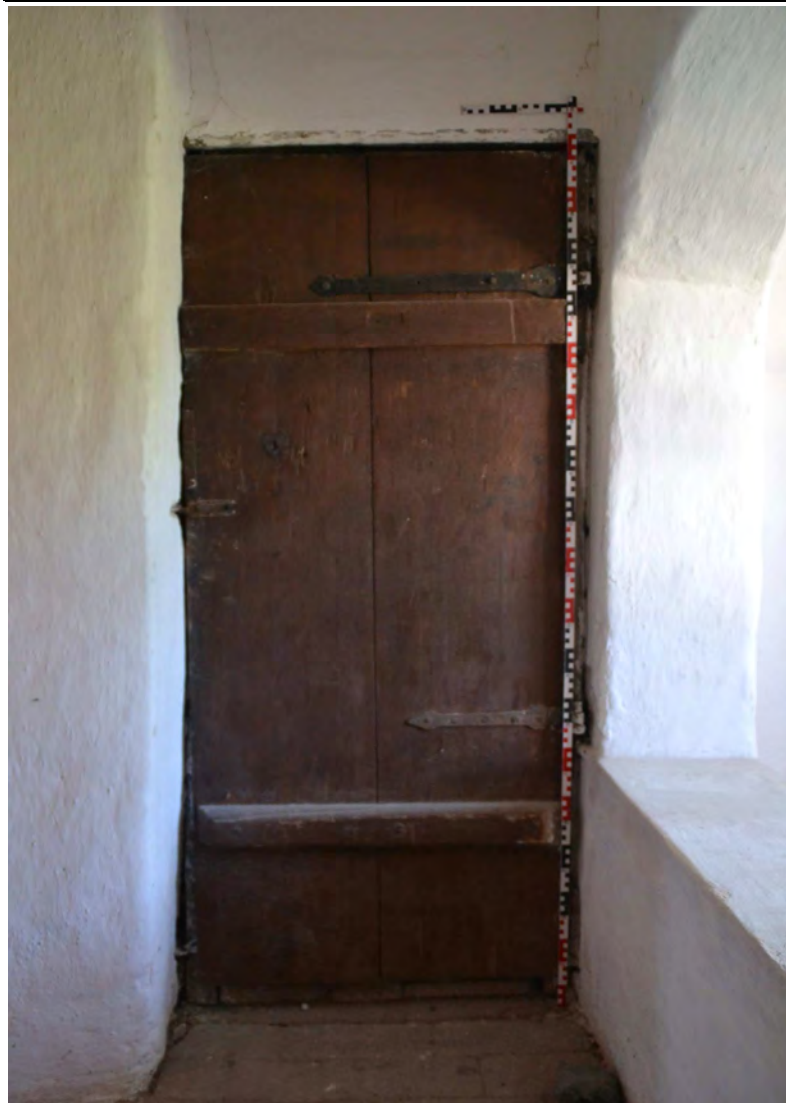
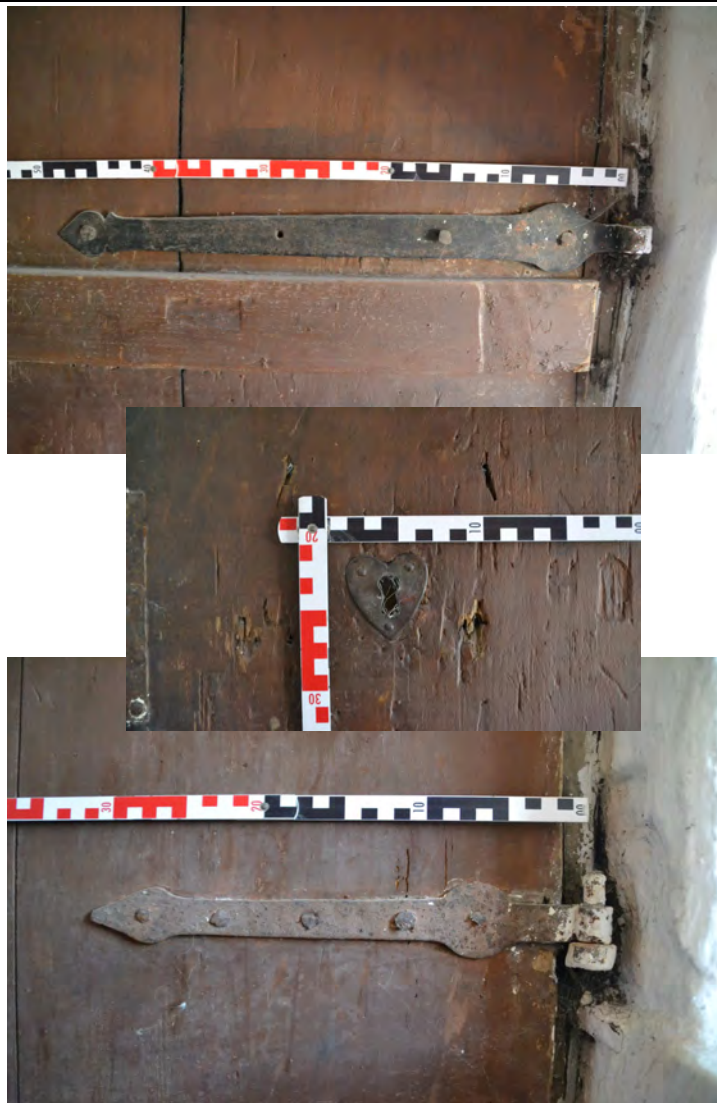
| <b>Popis:</b> | dřevěné jednokřídlé jednovrstvé svlakové dveře, s vnějšími kovanými pásovými závěsy, osazené do tesařského ostění. Fošny tvořící křídlo jsou spojeny na pero a drážku. Dveře zapadají do polodrážky provedené směrem do prostoru výstupu schodiště z přízemí do 1. patra. Na rubové straně vidět svlak, každý jiného průřezu. Dále pak vnější pásové kované závěsy, které se rovněž tvarově odlišují – velikost tvar listového zakončení. Vlevo vidět malý srdčitý klíčový štítek vystřižený z plechu a přichycený kovanými hřeby. Na lícni straně otisk malého nezapuštěného krabicového zámku. Obě strany dveří pokryty četnými rytými nápisy – převážně iniciály. | | |
| <b>Technický stav:</b> | zhoršený stav, nátěr pomalu dožívá, četná drobná mechanická poškození, celkově uvolněná vazba mezi prvky. | | |

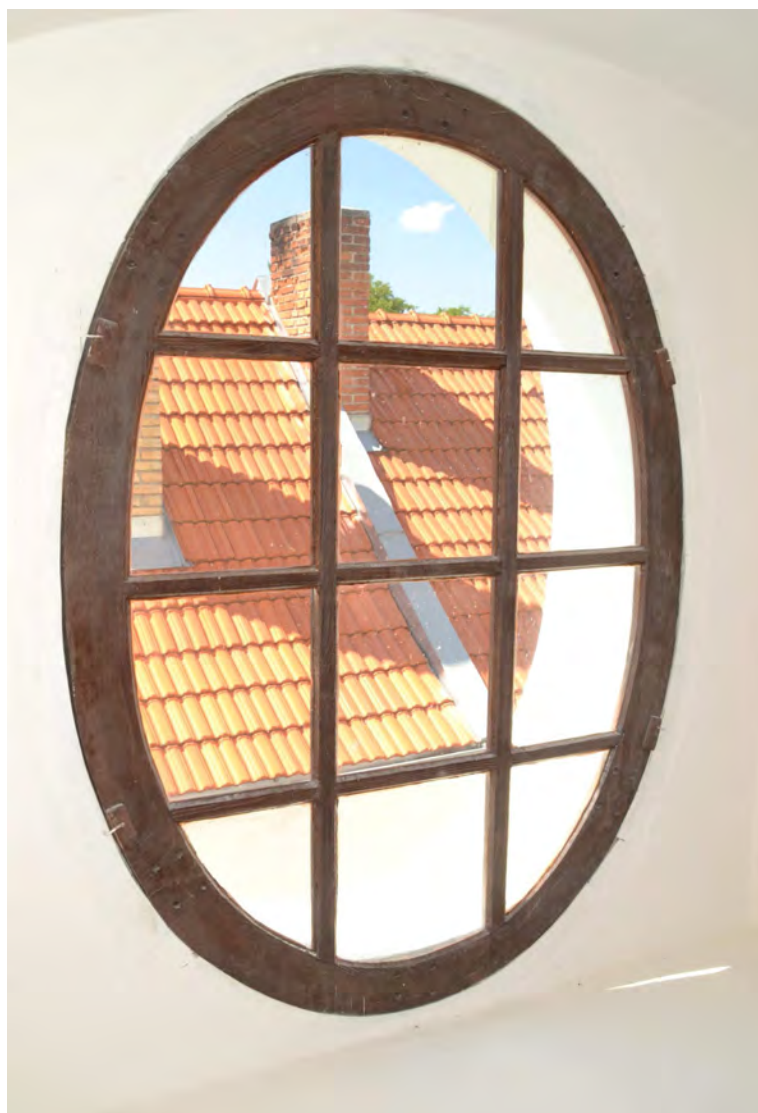
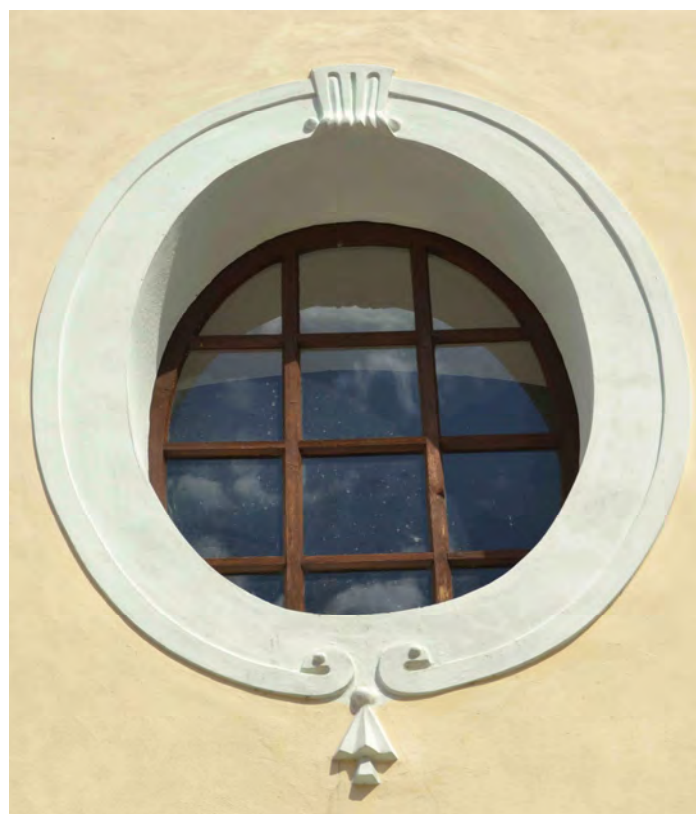
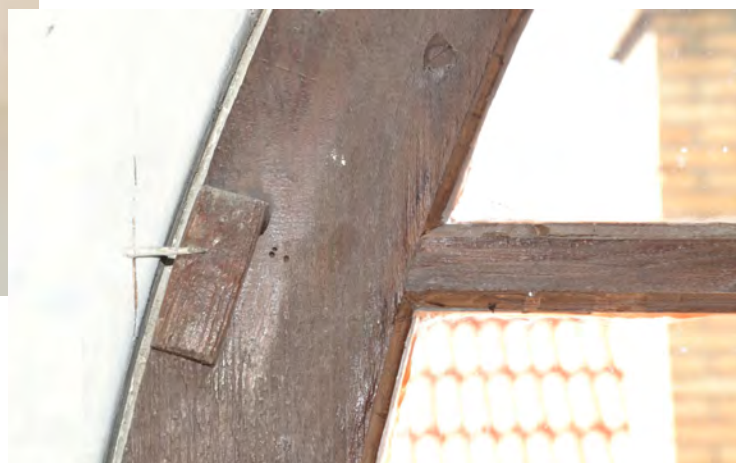
| <b>Poznámky:</b> | prvek se zpracováním odlišuje od <b>A9, A10, B6, B7</b> , profilace jako na prvku <b>B8</b> . | | |

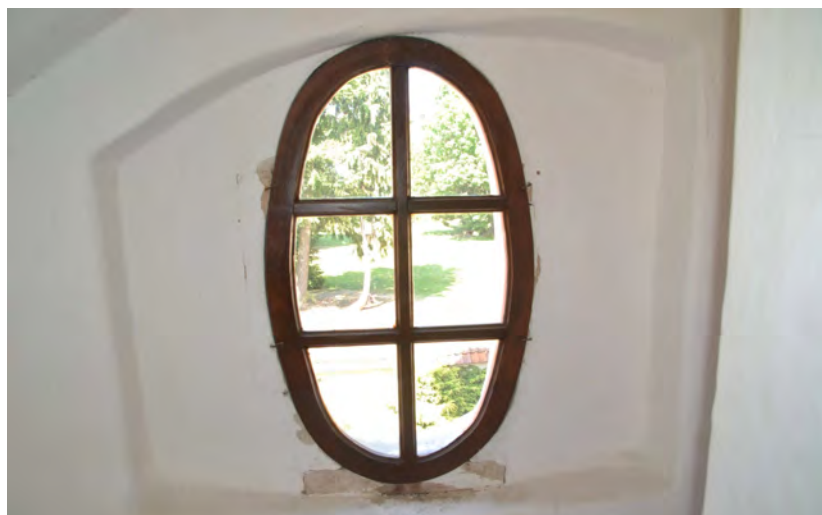
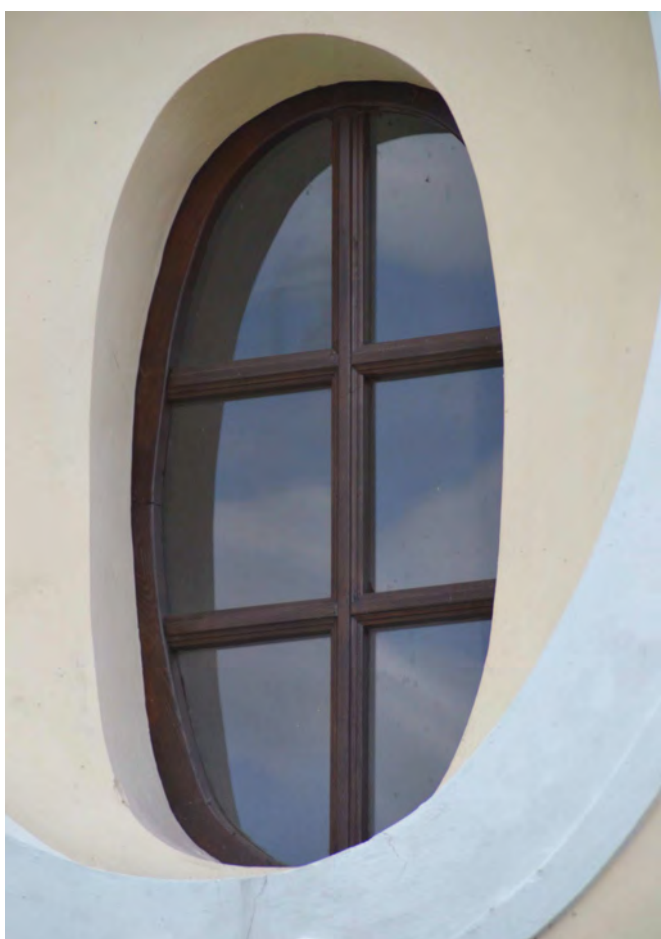
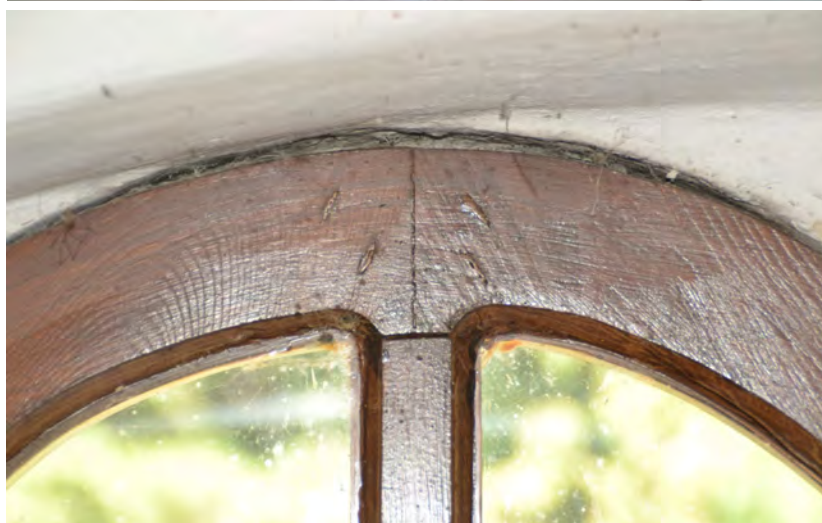
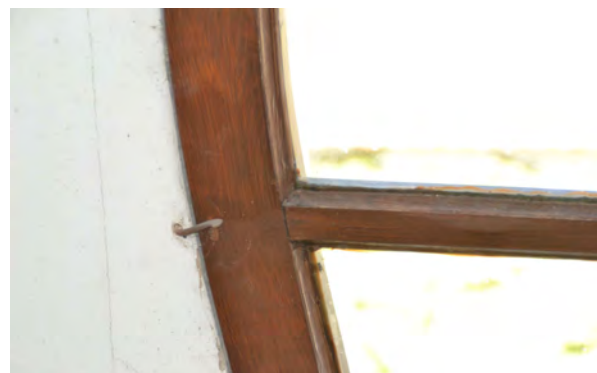
| <b>Základní rozměry (š/v mm):</b> | 750 x 1150 | <b>Umístění:</b> | 1. patro věže, Z stěna schodiště |
| <b>Poznámky:</b> | prvek se zpracováním odlišuje od <b>B5</b> , profilace jako na prvcích <b>A9</b> , <b>A10</b> , <b>B6</b> . | | |

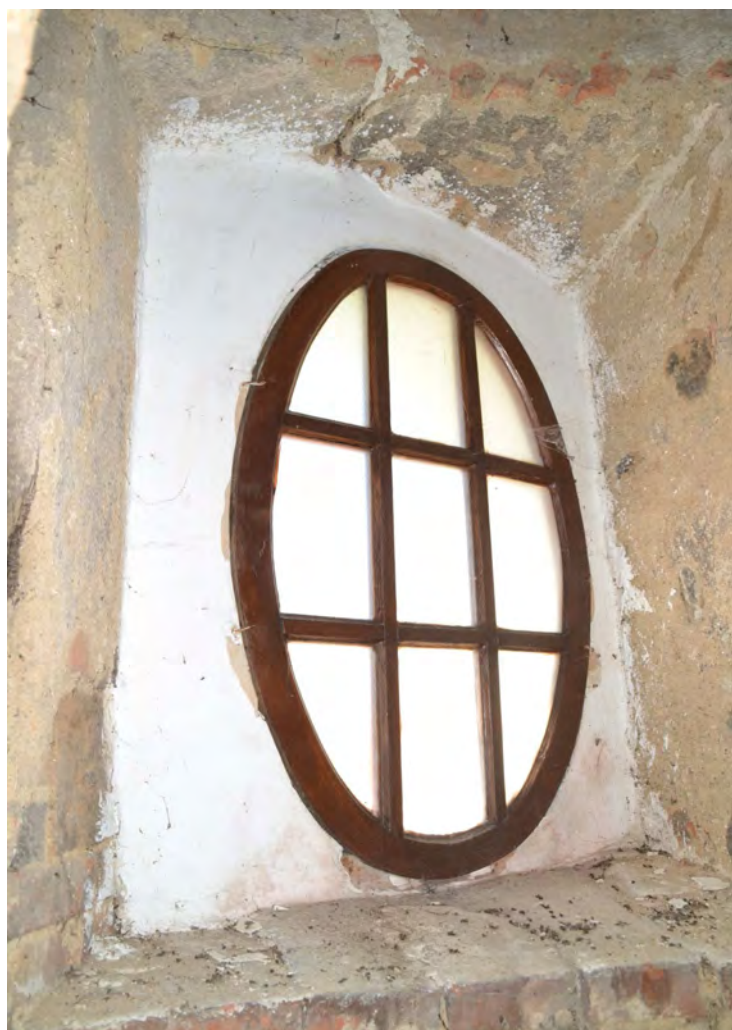
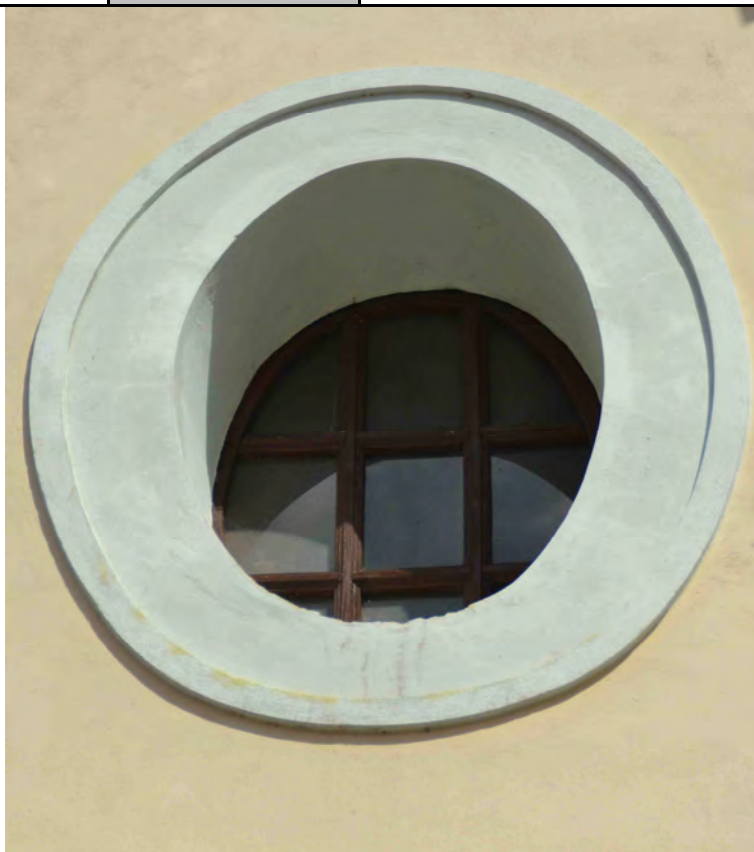
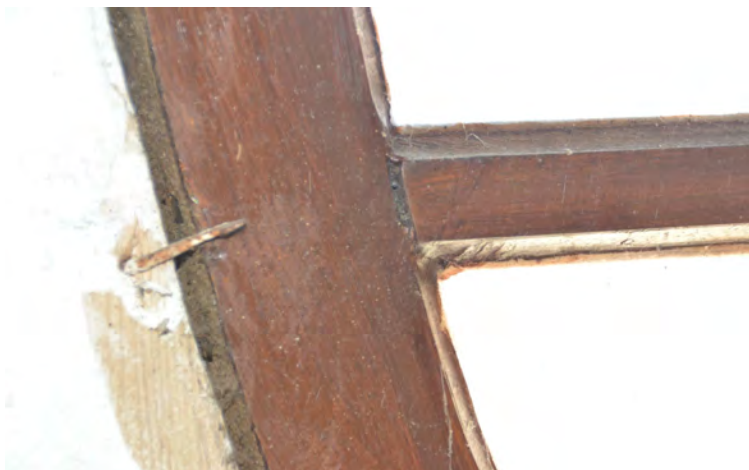
| Základní rozměry (š/v mm): | 1245 x 1750 | Umístění: | 1. patro věže, J komora, J stěna střední osa |
| Poznámky: | prvek se zpracováním odlišuje od <b>A9, A10, B6, B7</b> , profilace jako na prvku <b>B5</b> . | | |

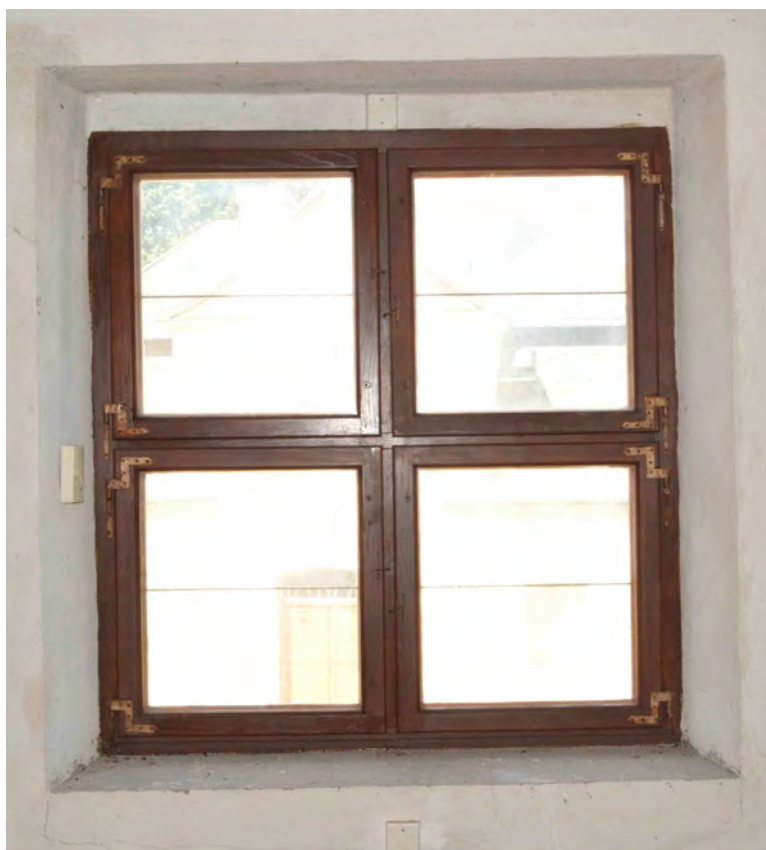
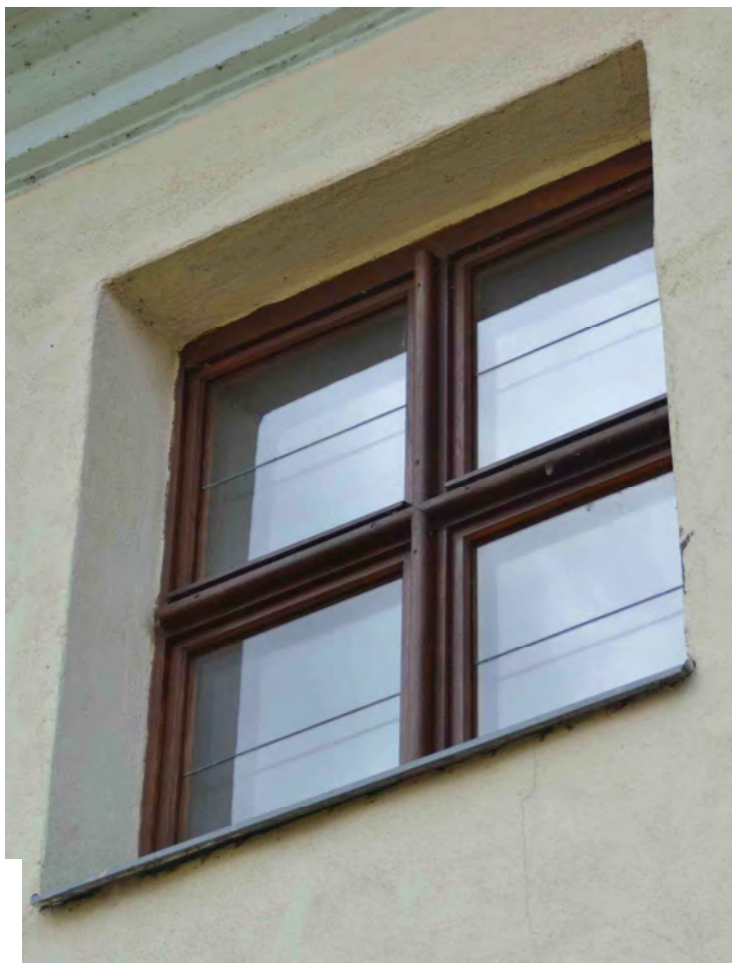
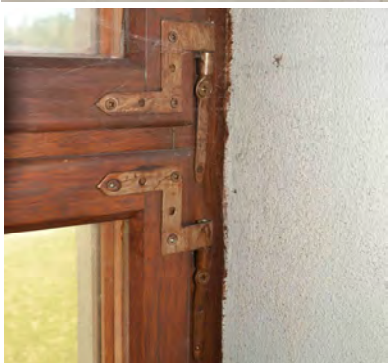
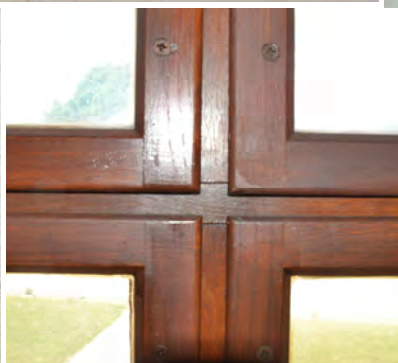
| <b>Základní rozměry (š/v mm):</b> | 958 x 1125 | <b>Umístění:</b> | schodišťový prostor 1. patro, S stěna |

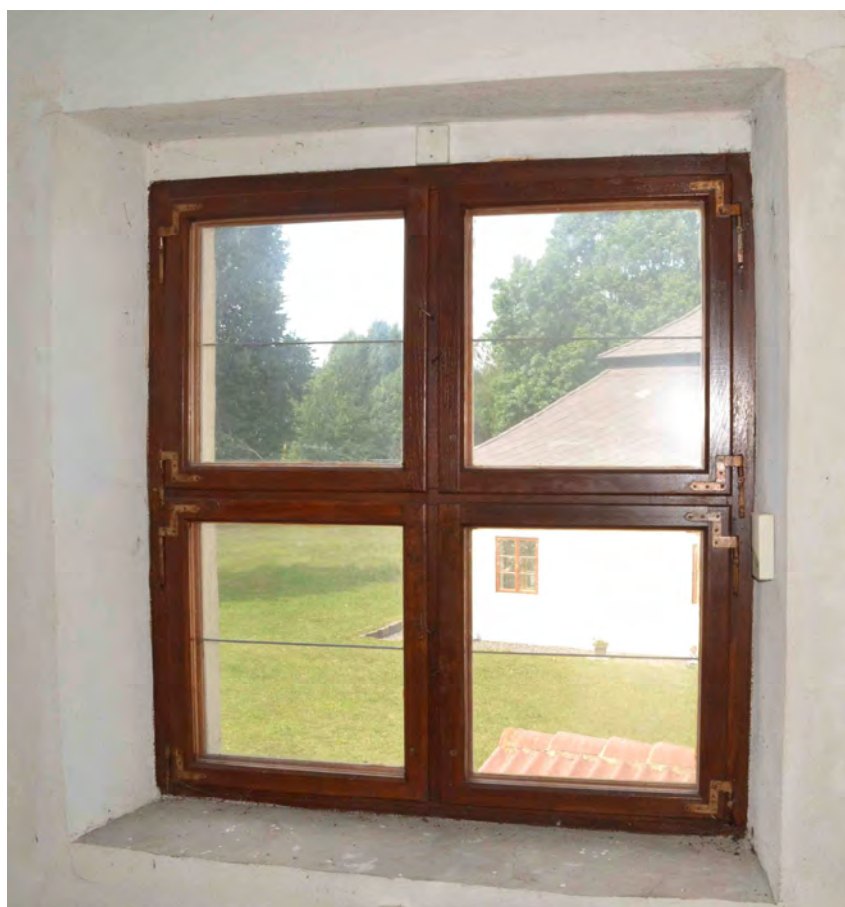
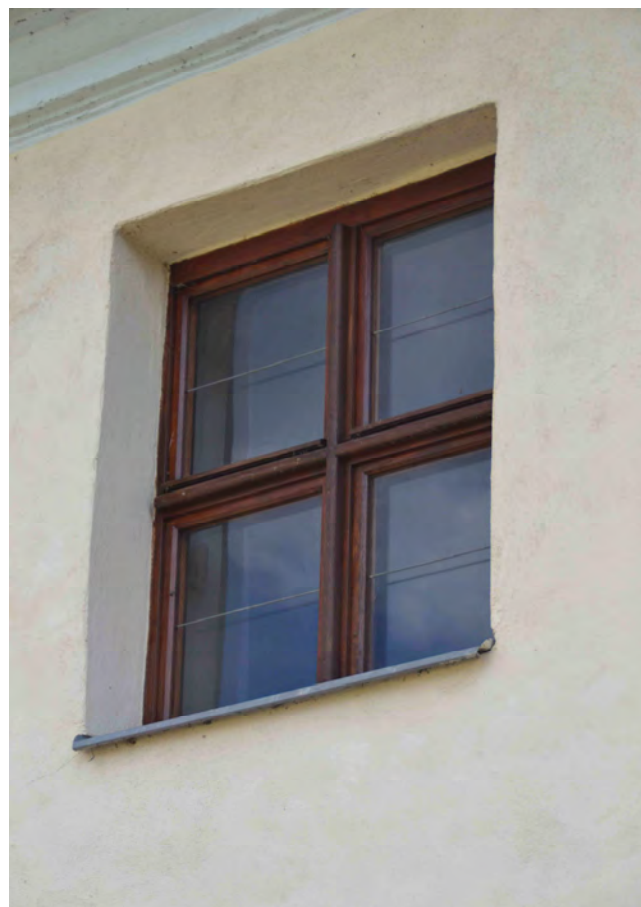
| <b>Základní rozměry (š/v mm):</b> | 1600 x 3100 + 200 | <b>Umístění:</b> | lod', J stěna, 1. osa od Z |

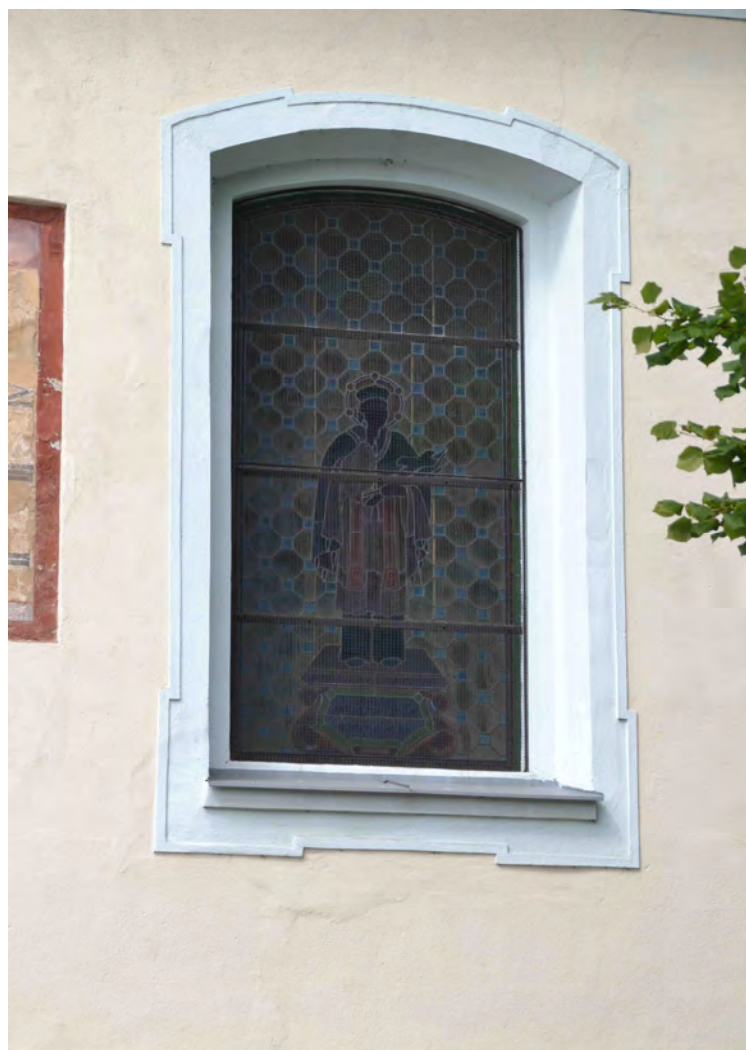
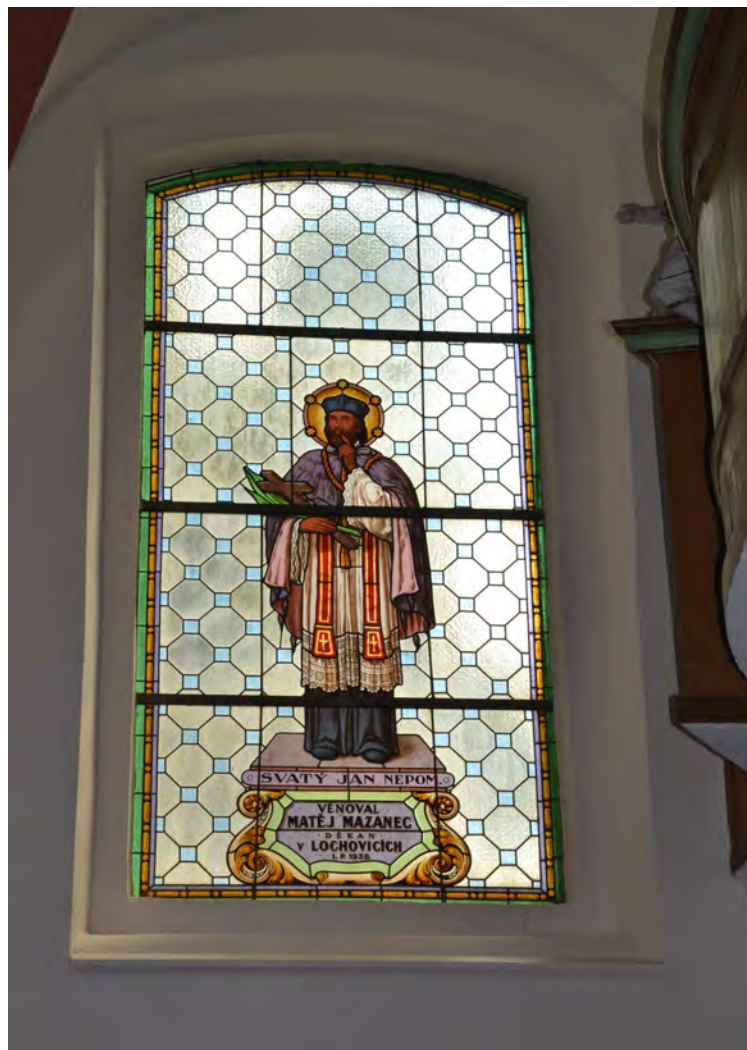
| <b>Základní rozměry (š/v mm):</b> | 1600 x 3100 + 200 | <b>Umístění:</b> | lod', J stěna, střední osa |

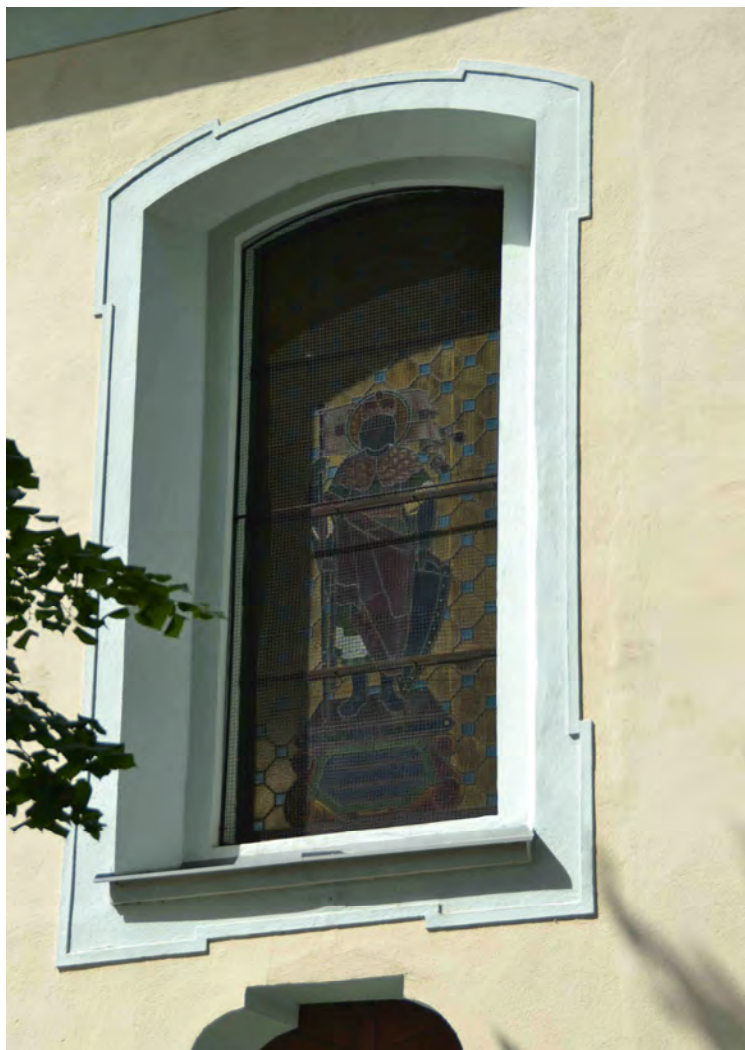
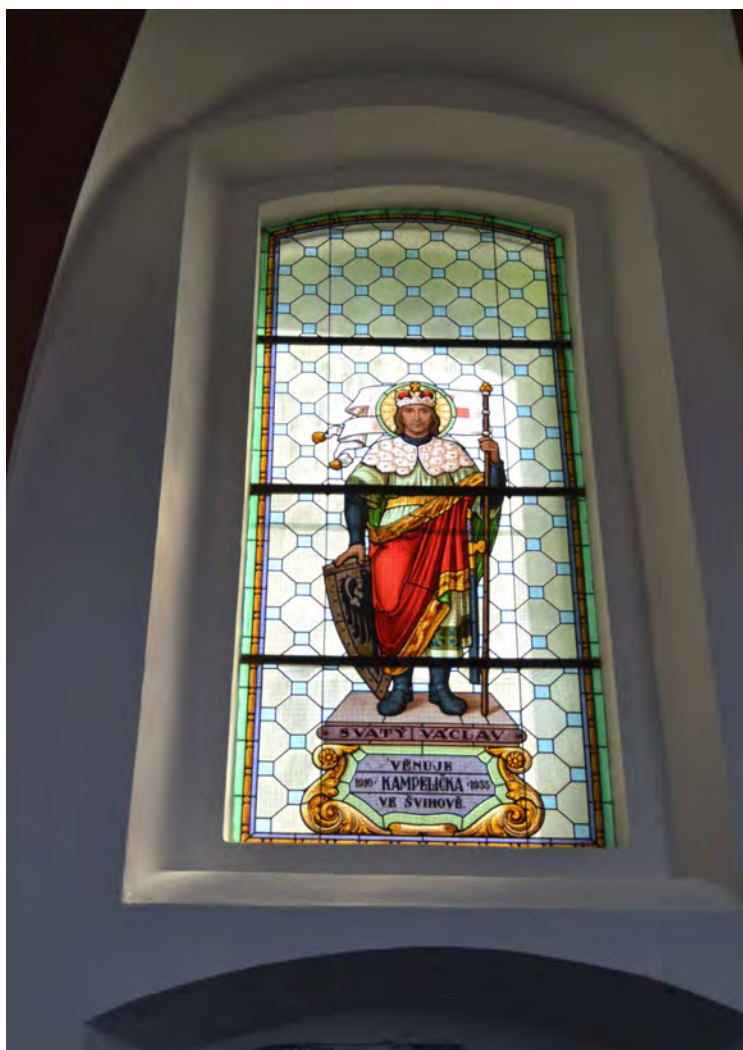
| <b>Základní rozměry (š/v mm):</b> | 1500 x 3100 + 200 | <b>Umístění:</b> | lod', J stěna, 3. osa od Z |

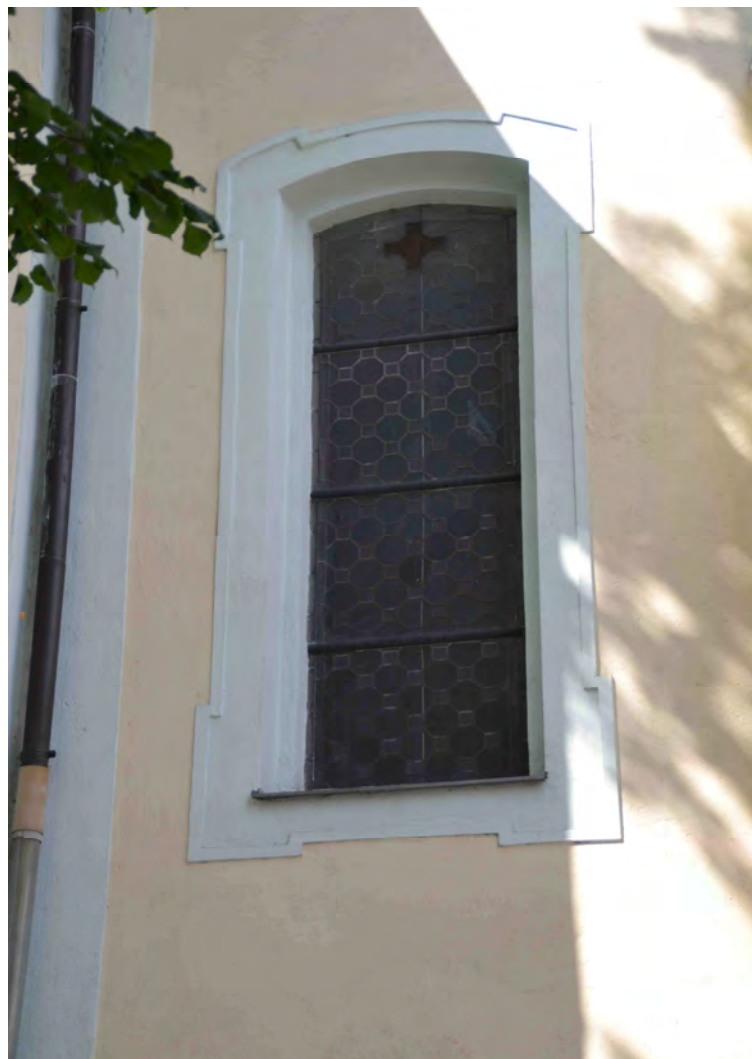
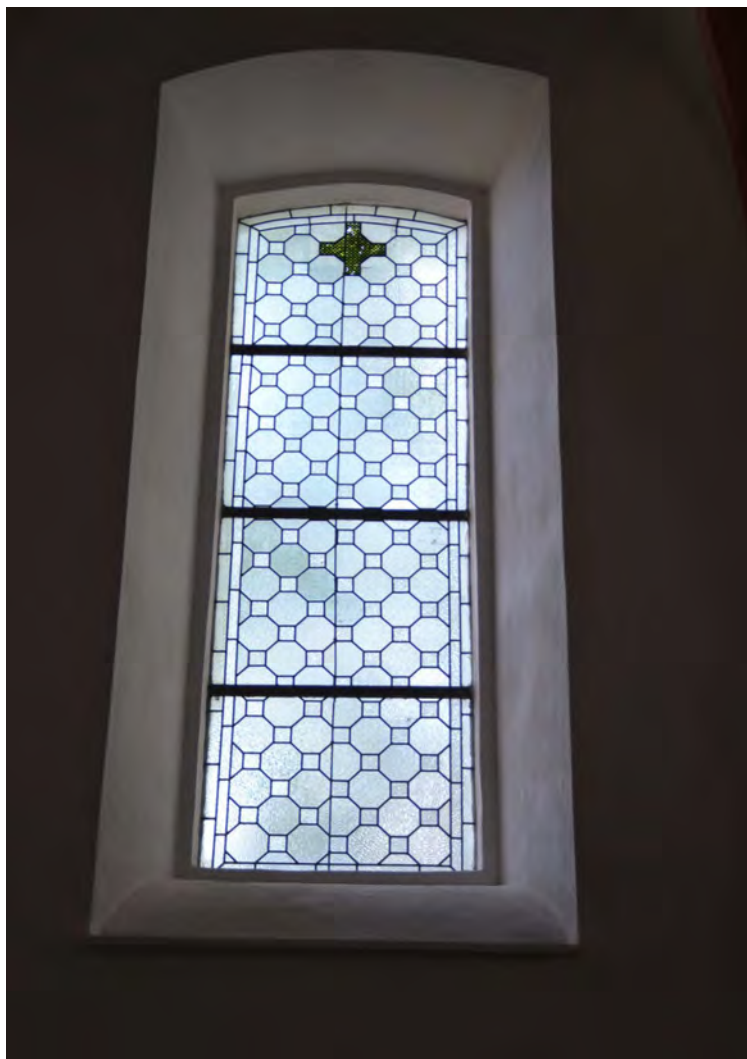
| <b>Základní rozměry (š/v mm):</b> | 850 x 2600 + 200 | <b>Umístění:</b> | presbytář, J stěna, 2. osa od Z |

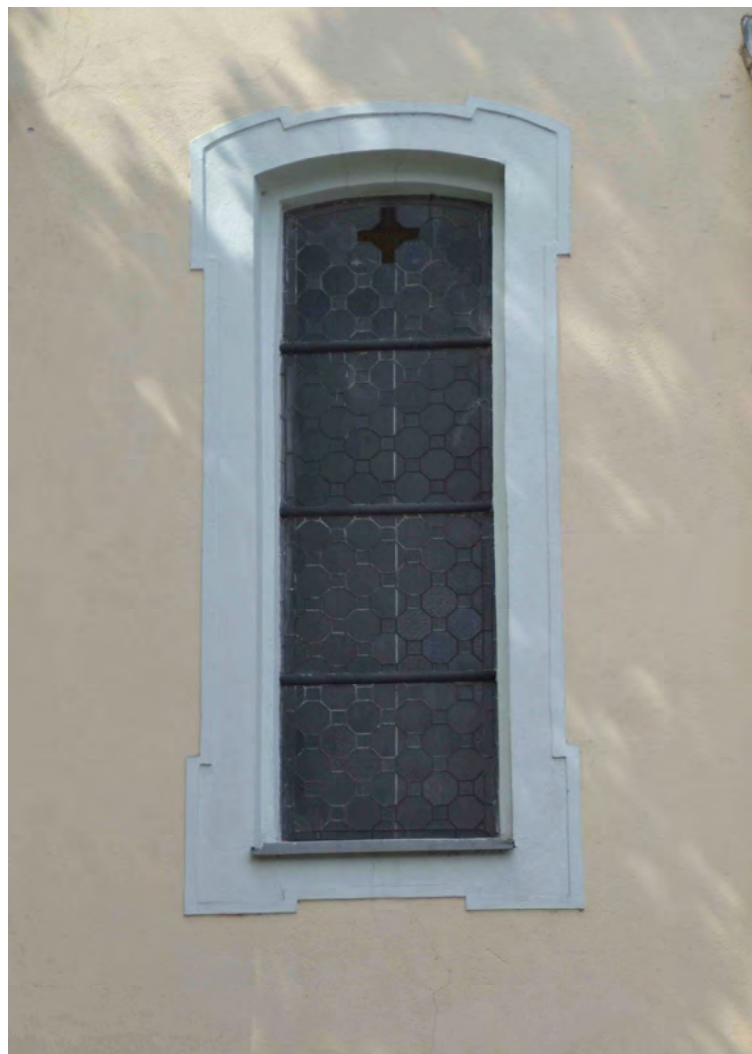
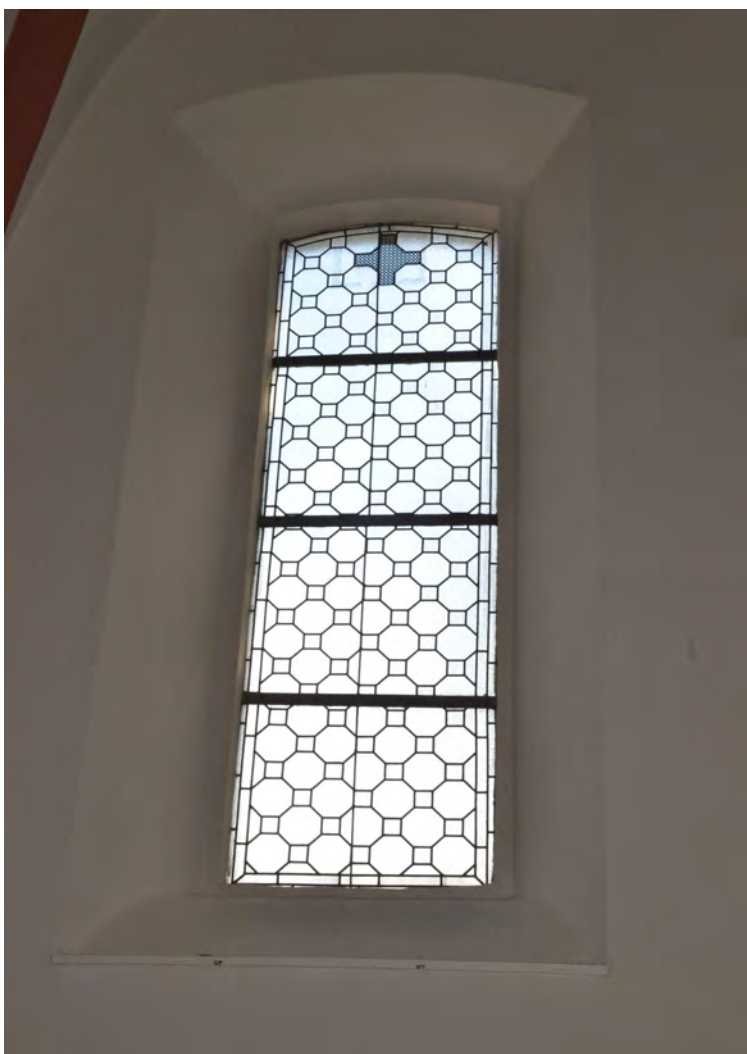
| <b>Základní rozměry (š/v mm):</b> | 850 x 2600 + 200 | <b>Umístění:</b> | presbytář, JV stěna |

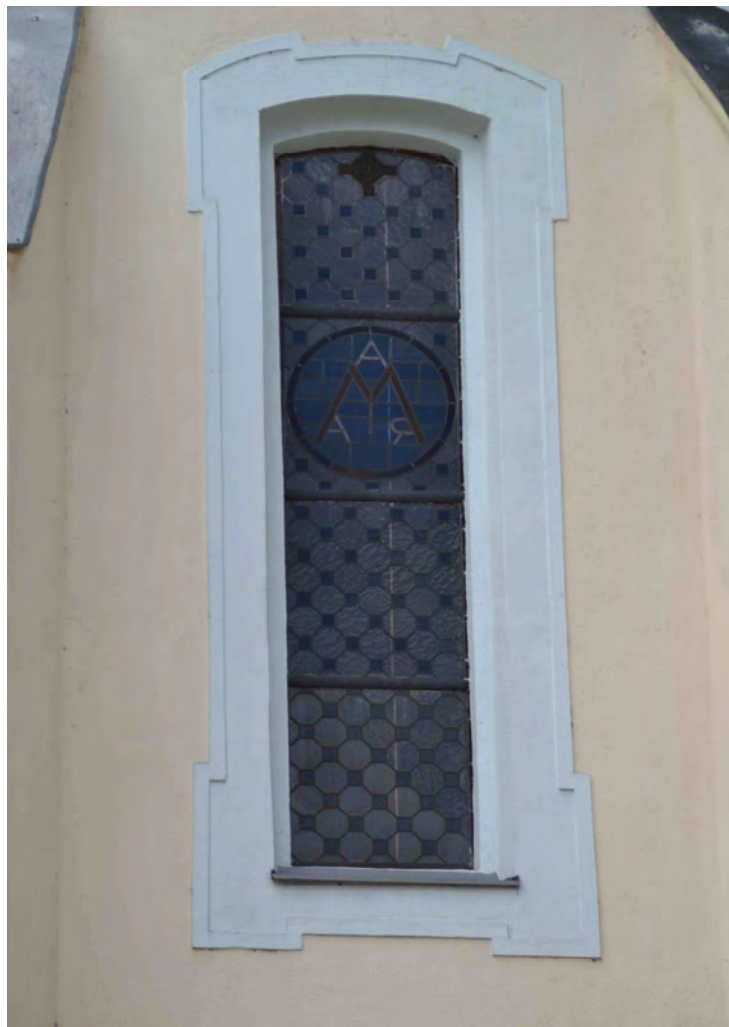
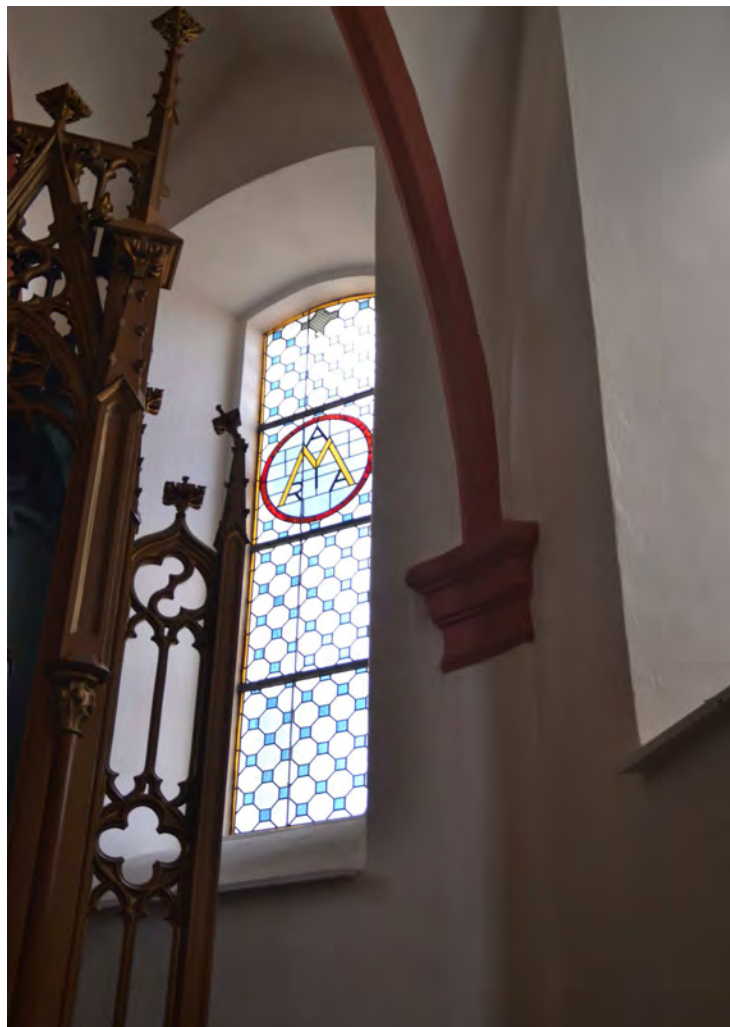
| <b>Základní rozměry (š/v mm):</b> | 850 x 2600 + 200 | <b>Umístění:</b> | presbytář, SV stěna |
