| NÁLEZOVÁ ZPRÁVA | č. 02 |
| Objekt<br><b>kostel sv. Václava</b> | čp. (č. or., č. parc.), jiná lokalizace<br><b>objekt bez čp., st. p. č. 49</b> |
| "Název" akce / NZ<br><b>inventarizace výplní vstupních a okenních otvorů</b> | |

**INVENTARIZACE OKENNÍCH A DVEŘNÍCH VÝPLNÍ KOSTELA SV. VÁCLAVA, ŠVIHOV, OKR. KLATOVY**

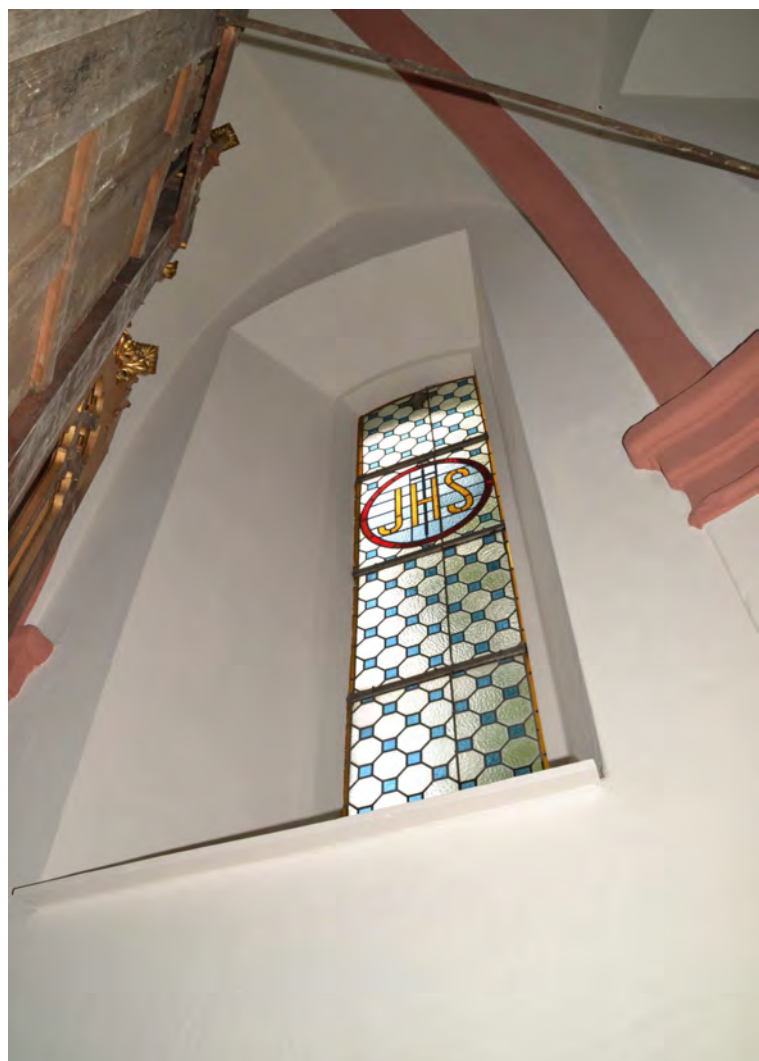
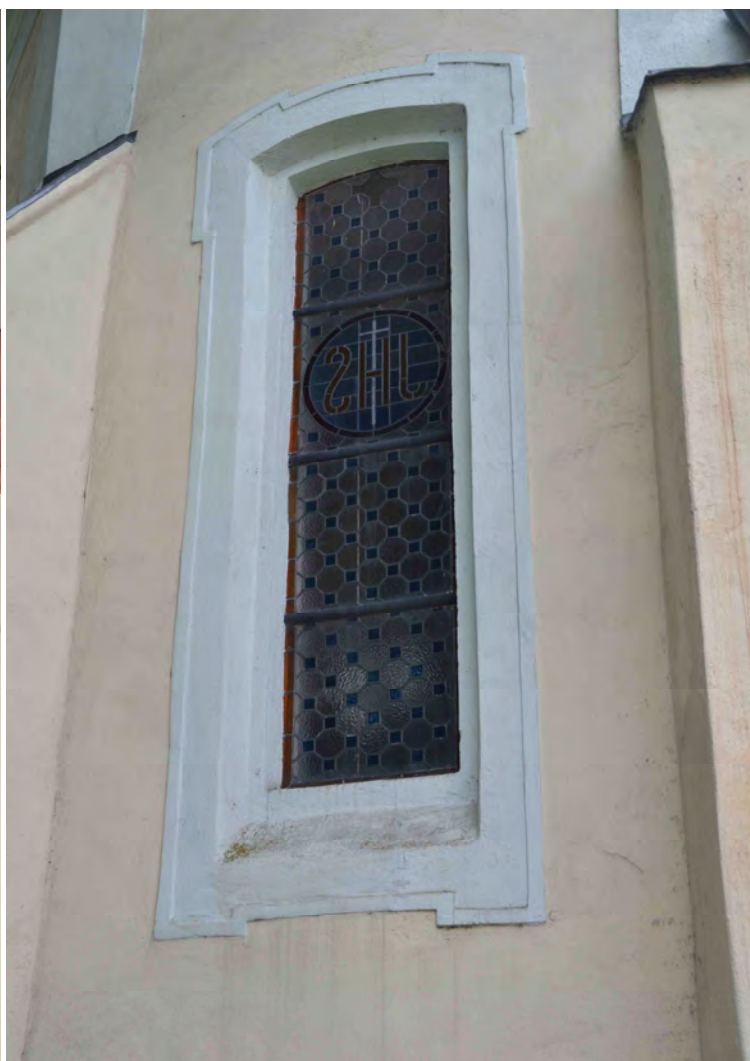
| <b>Základní rozměry (š/v mm):</b> | 850 x 2600 + 200 | <b>Umístění:</b> | lod', S stěna, 2. osa od Z |

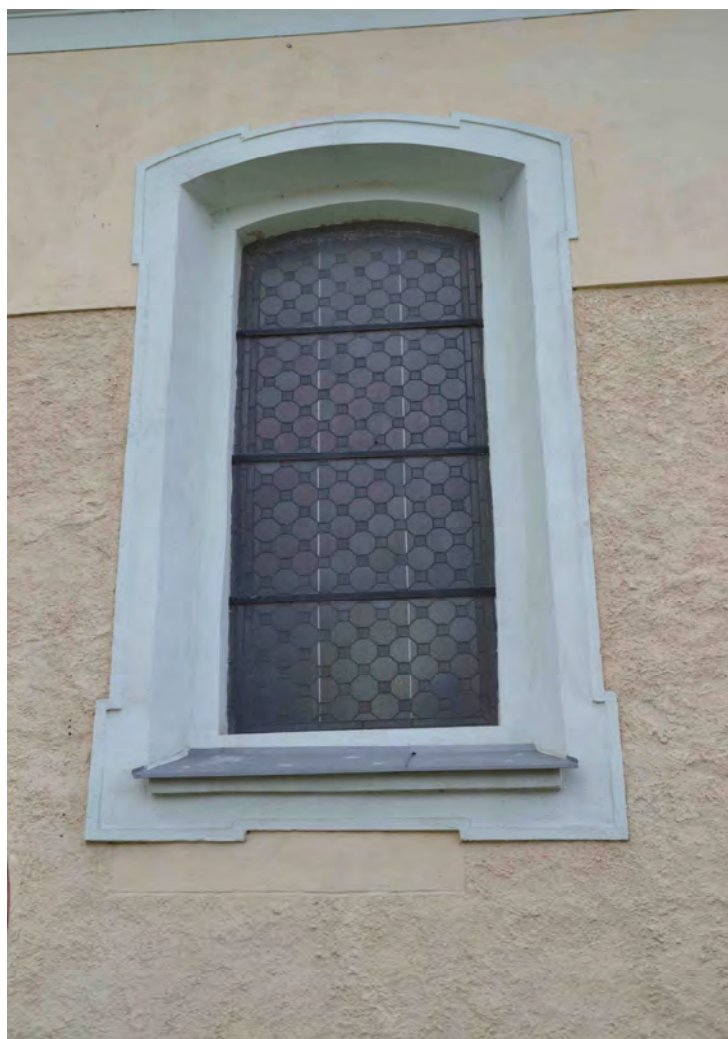
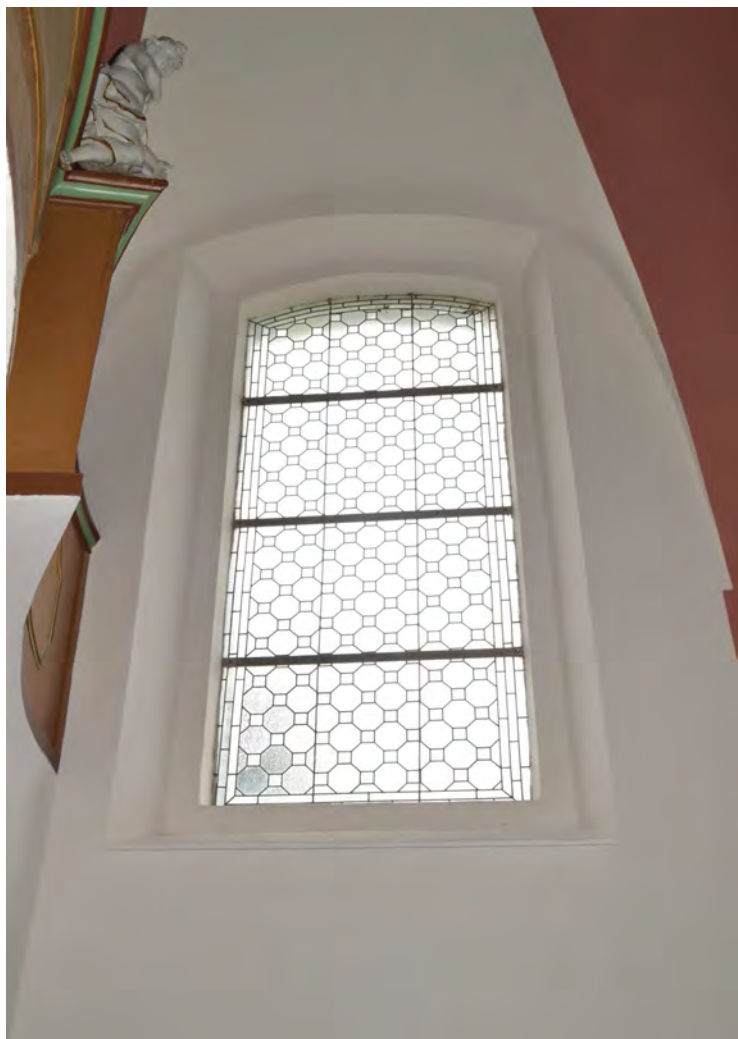
| <b>Poznámky:</b> | stejná výroba jako <b>C2</b> , <b>C3</b> a <b>C4</b> . | | |

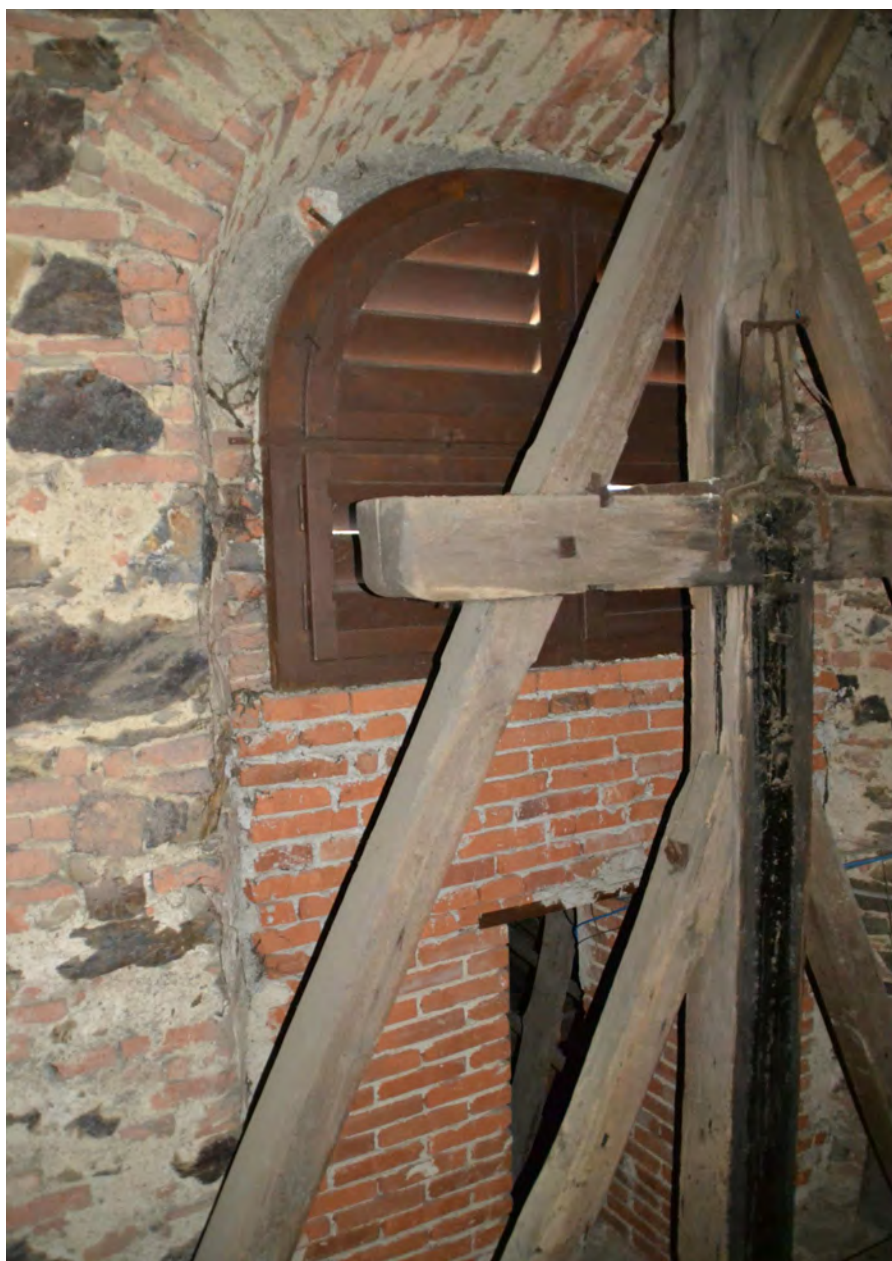
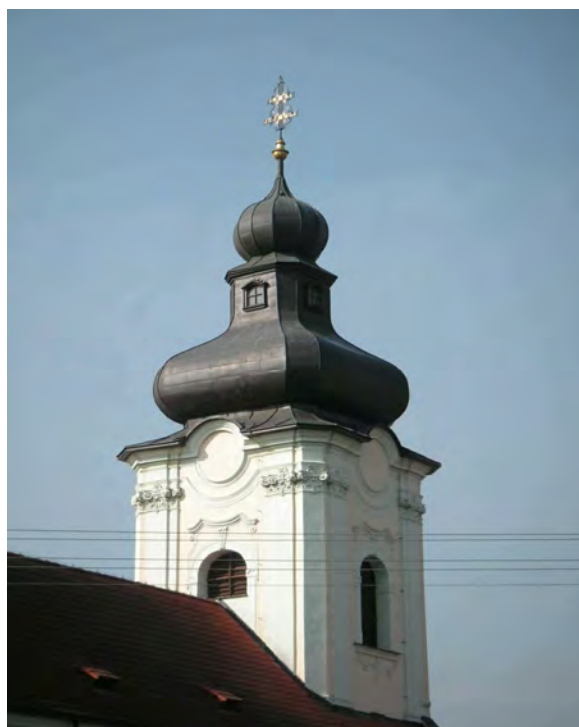
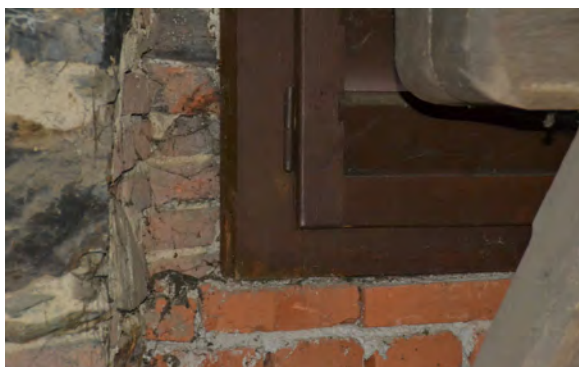
| <b>Popis:</b> | dřevěné šestikřídlé okno s žaluziovou výplní zakončenou obloukem. Rám k ostění přichycen pomocí železných pásků jištěných vrutem s křížovým zářezem. Okenní rám dělený křížem, na lícni straně doplněným oblounem. Závěsy zapuštěné válcové se zaoblenými konci. Uzavírání horních křídel pomocí jednoramenných kliček, dotahujících křídla k rámu přes dřevěné klínky. Čtyři spodní křídla přitahována k rámu pomocí prostého novodobého dvouramenného obrtlíku umístěného na středovém sloupku a zaskakujícího do skobiček na křídlech. | | |
| <b>Kování:</b> | jednoramenné kličky přichycené pomocí vrutů s křížovým zářezem, prosté dvouramenné obrtlíky. | | |

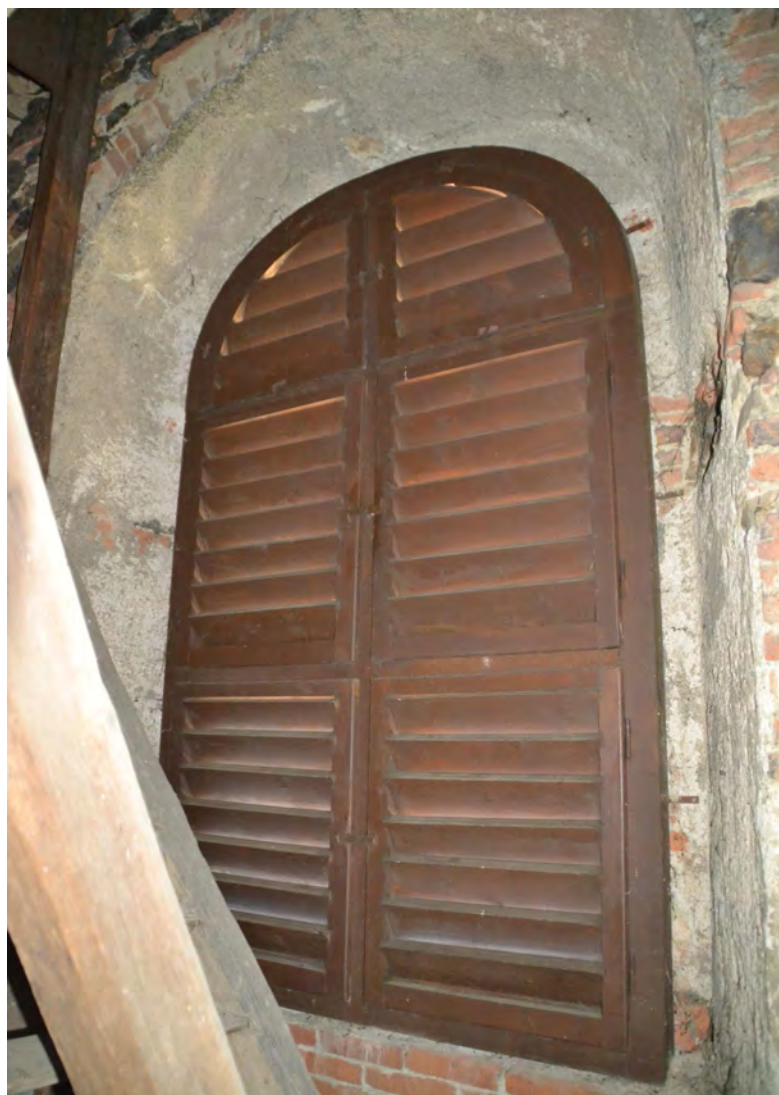
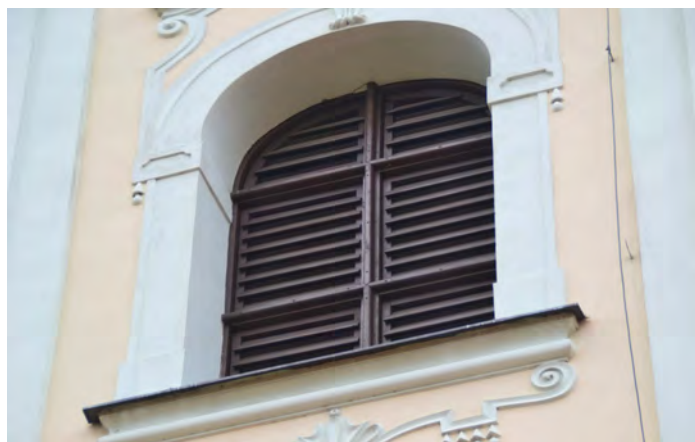
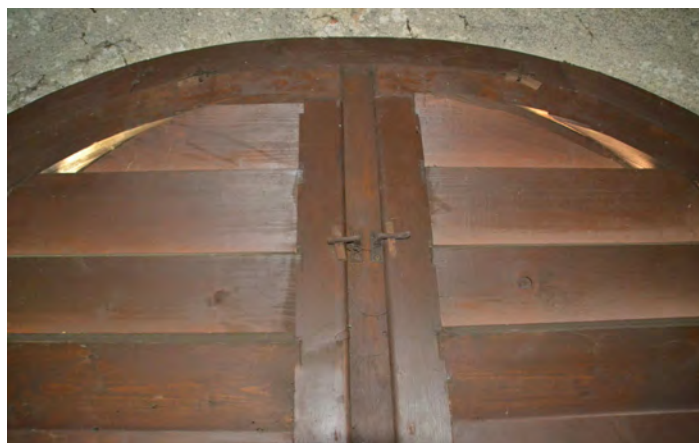
| <b>Poznámky:</b> | stejná výroba jako <b>C1</b> , prvek shodný s <b>C3</b> a <b>C4</b> . | | |

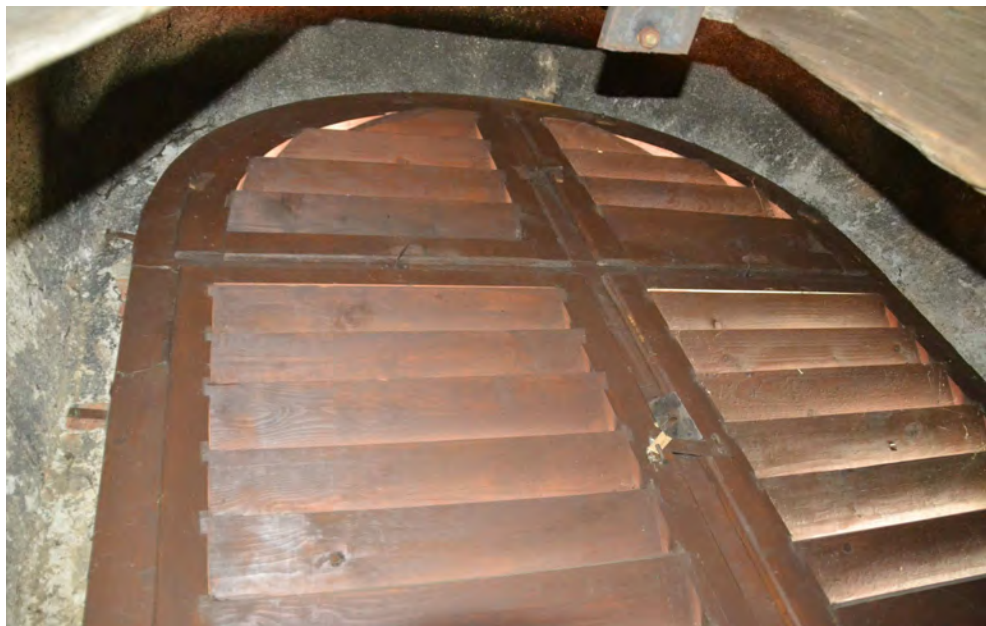
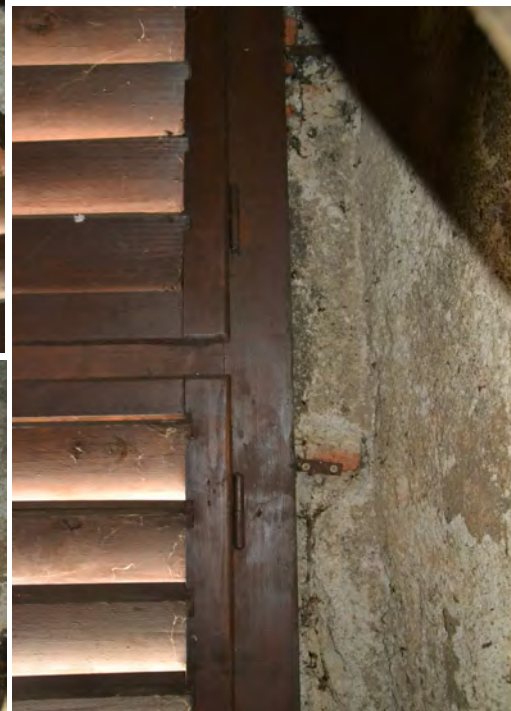
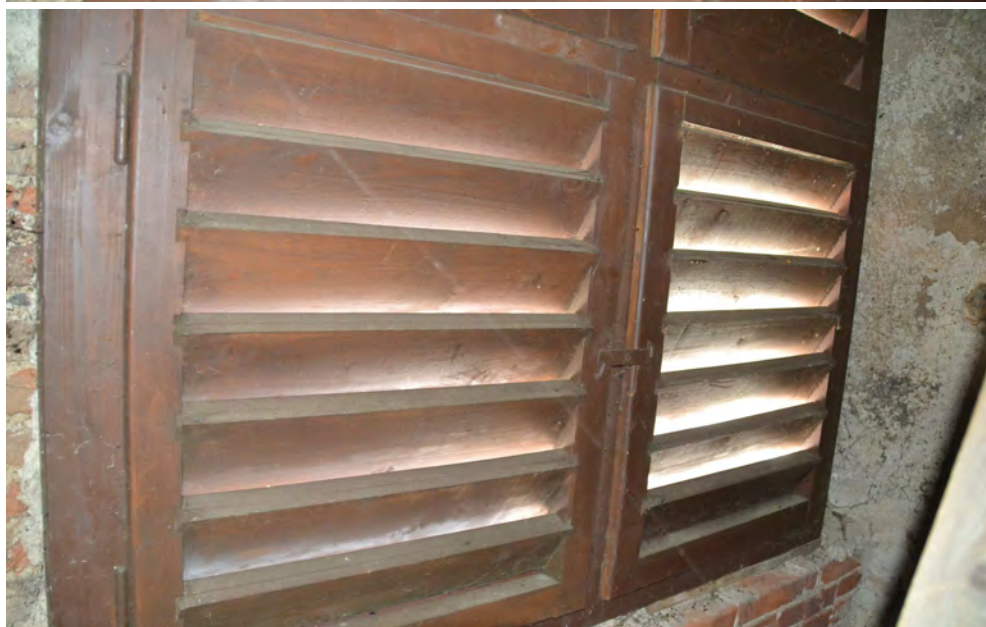
| <b>Základní rozměry (š/v mm):</b> | 1850 x 3090 | <b>Umístění:</b> | 3. zvonové patro věže, Z stěna, stř. osa |
| <b>Popis:</b> | dřevěné šestikřídlé okno s žaluziovou výplní zakončenou obloukem. Rám k ostění přichycen pomocí železných pásků jištěných vrutem s křížovým zářezem. Okenní rám dělený křížem, na lícni straně doplněným oblounem. Závěsy zapuštěné válcové se zaoblenými konci. Uzavírání horních křídel pomocí jednoramenných kliček, dotahujících křídla k rámu přes dřevěné klínky. Čtyři spodní křídla přitahována k rámu pomocí prostého novodobého dvouramenného obrtlíku umístěného na středovém sloupku a zaskakujícího do skobiček na křídlech. | | |
| <b>Zasklení:</b> | není | | |
| <b>Kování:</b> | jednoramenné kličky přichycené pomocí vrutů s křížovým zářezem, prosté dvouramenné obrtlíky. | | |
| <b>Poznámky:</b> | stejná výroba jako <b>C1</b> , prvek shodný s <b>C2</b> a <b>C4</b> . | | |

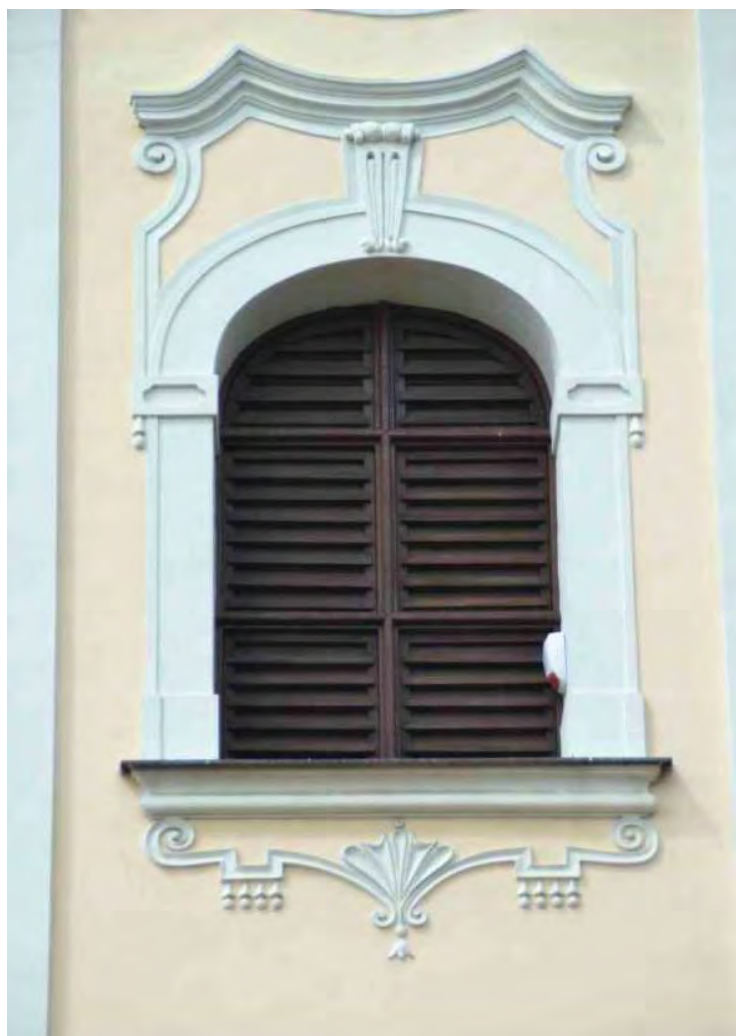
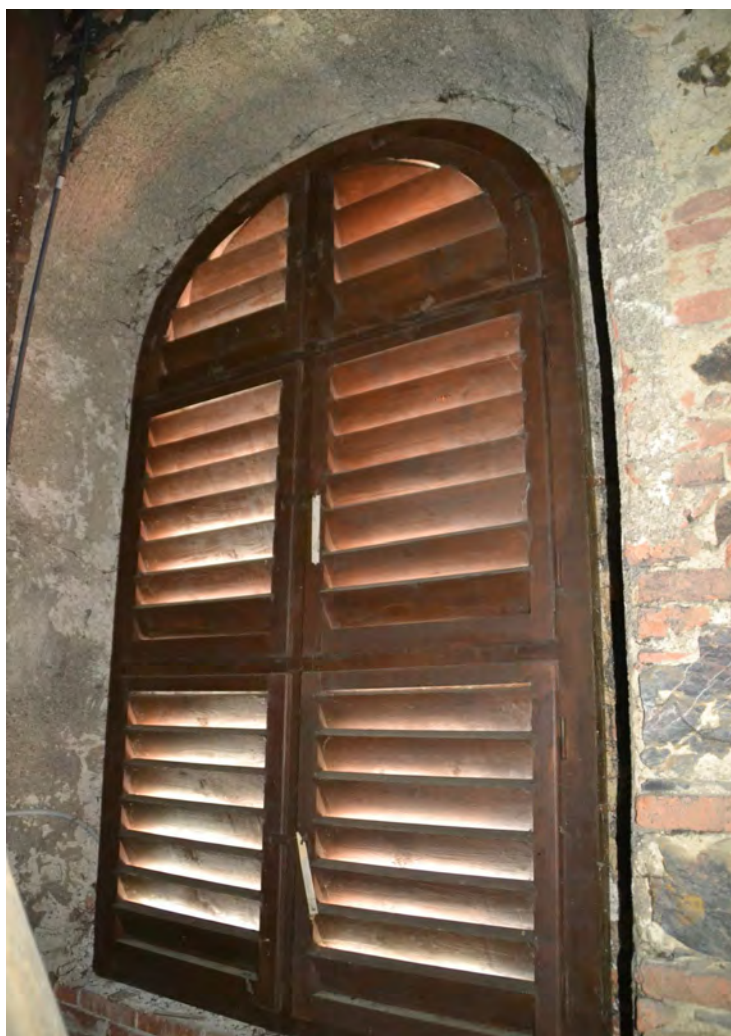
| <b>Popis:</b> | dřevěné šestikřídlé okno s žaluziovou výplní zakončenou obloukem. Rám k ostění přichycen pomocí železných pásků jištěných vrutem s křížovým zářezem. Okenní rám dělený křížem, na lícni straně doplněným oblounem. Závěsy zapuštěné válcové se zaoblenými konci. Uzavírání horních křídel pomocí jednoramenných kliček, dotahujících křídla k rámu přes dřevěné klínky. Čtyři spodní křídla přitahována k rámu pomocí prostého novodobého dvouramenného obrtlíku umístěného na středovém sloupku a zaskakujícího do skobiček na křídlech. | | |
| <b>Kování:</b> | jednoramenné kličky přichycené pomocí vrutů s křížovým zářezem, prosté dvouramenné obrtlíky. | | |
| <b>Poznámky:</b> | stejná výroba jako <b>C1</b> , prvek shodný s <b>C2</b> a <b>C3</b> . | | |

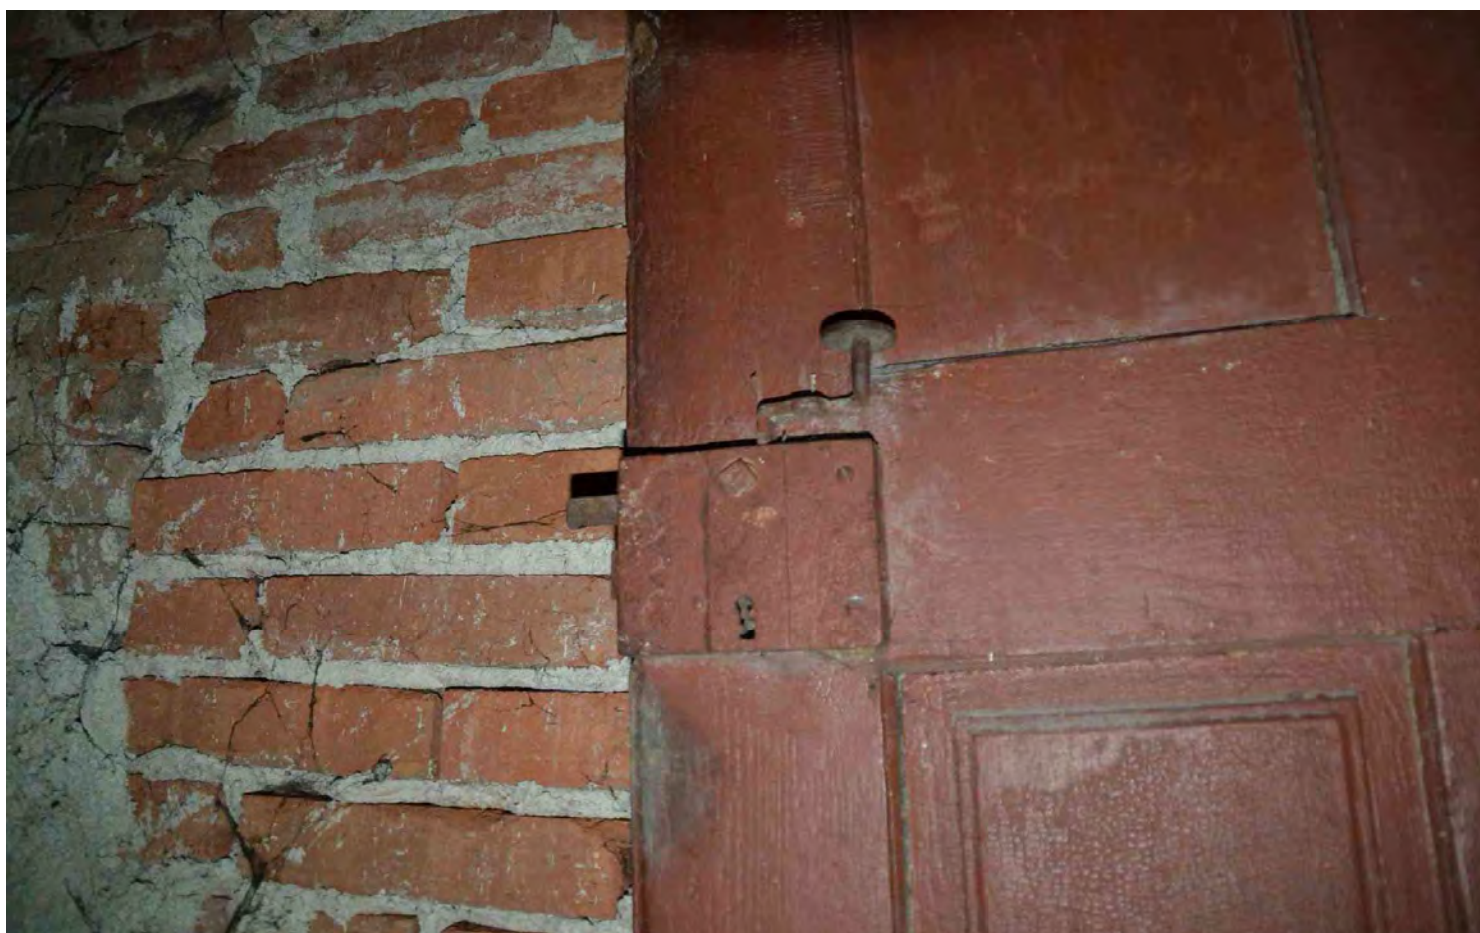
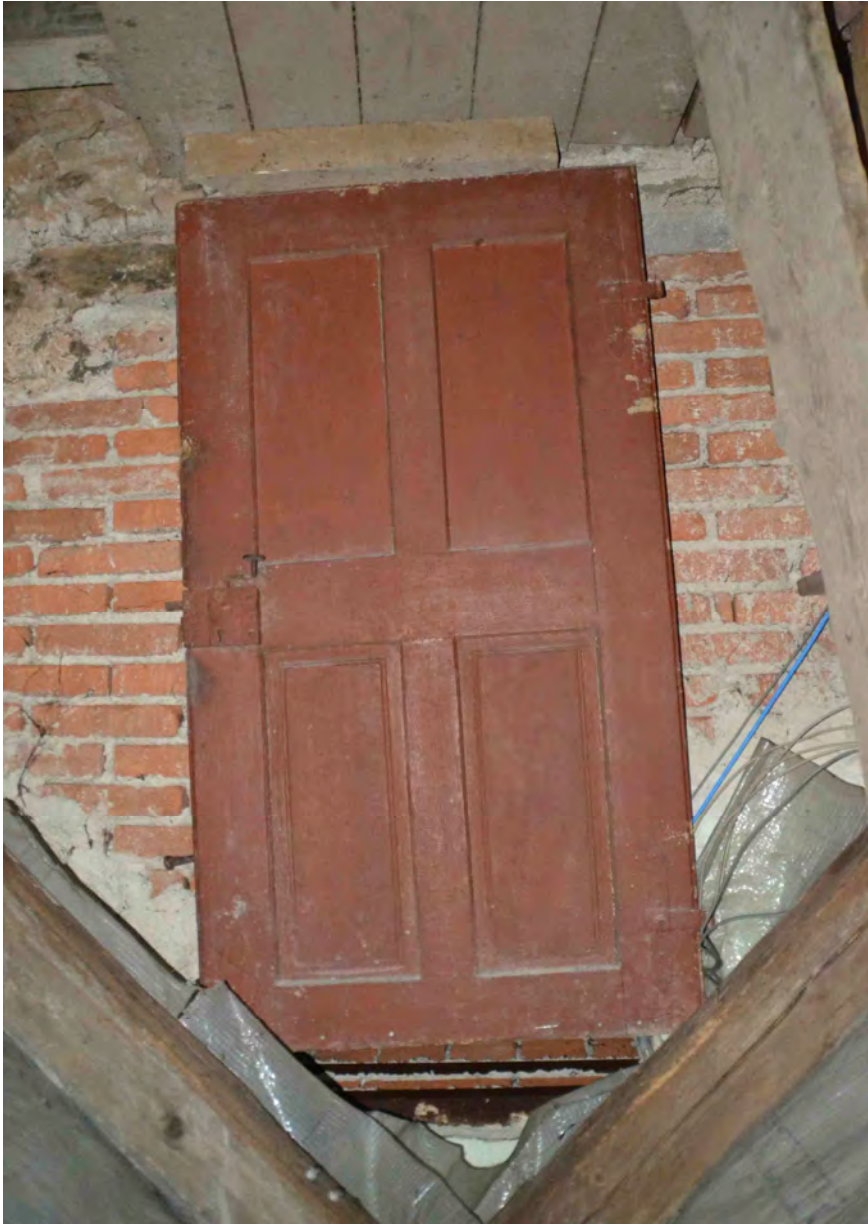
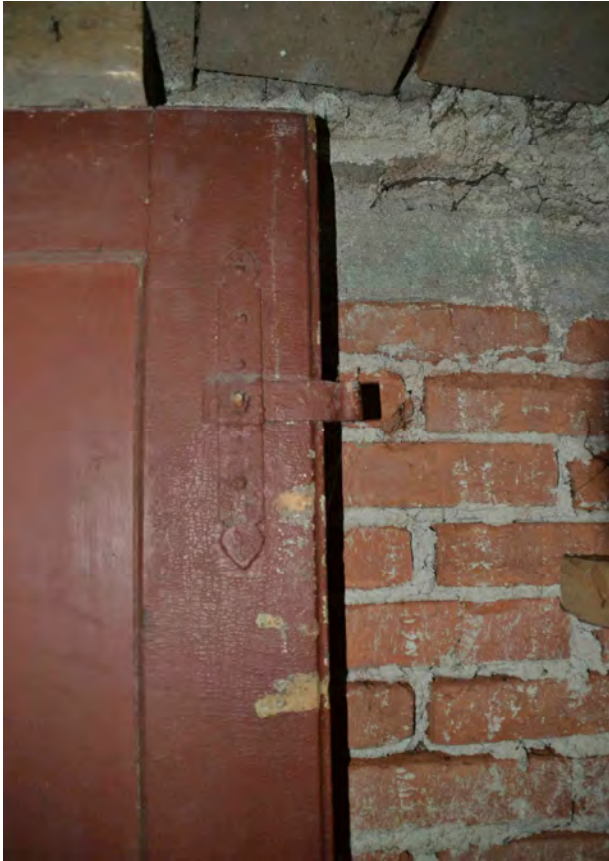
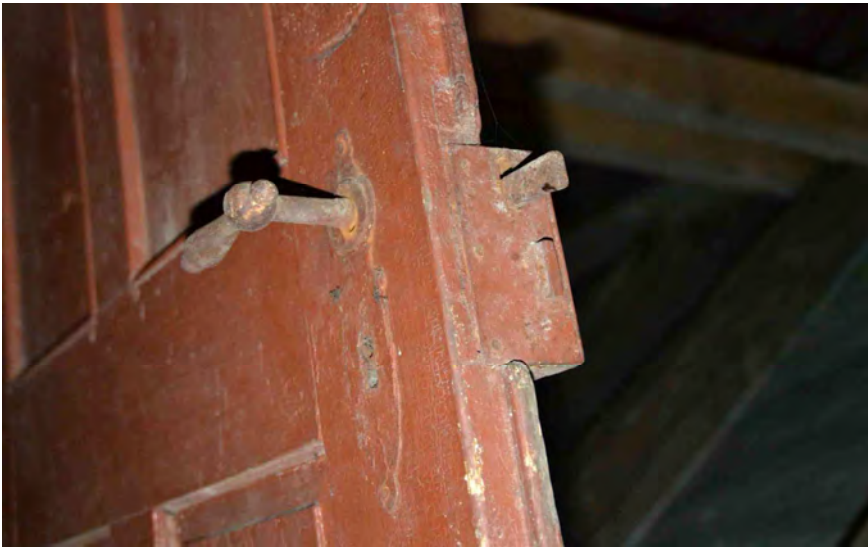
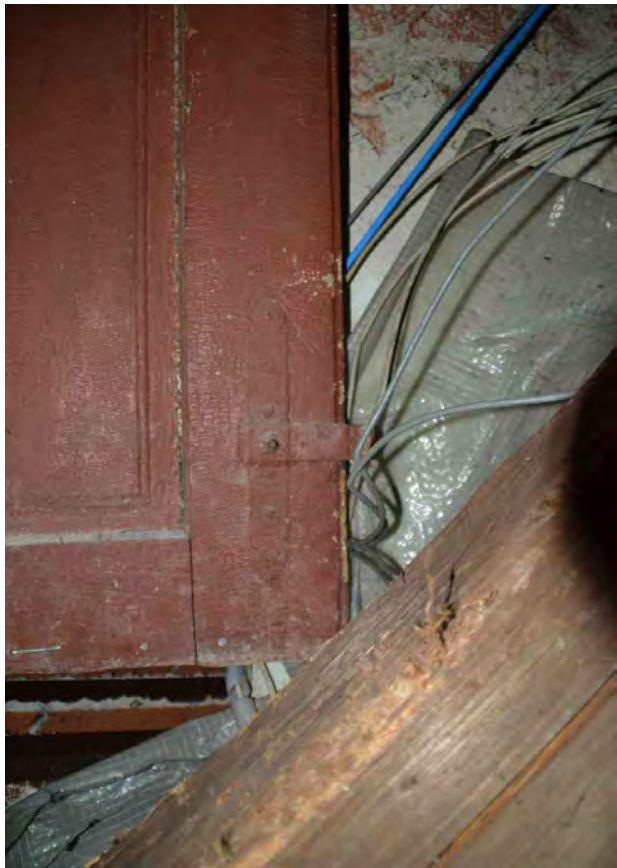
| <b>Technický stav:</b> | nátěr ve velkém rozsahu popraskaný, místy patrná silná vrstva nátěru, četnější drobná mechanická poškození. | | |
| <b>Památková hodnota:</b> | kvalitní umělecko-řemeslný prvek, dochovaný včetně původního kování a bez pozdějších degradujících úprav. Jedná se o hodnotnou výplň otvoru s charakteristickými prvky spadajícími do období první pol. 19. stol. Nutno zachovat. | | |
| <b>Poznámky:</b> | Provéřit přítomnost starších nátěrových vrstev. Dveře slouží jako provizorní uzavření vstupního otvoru z podkrovní lodi do zvonového patra věže. Původní umístění neznámé. | | |

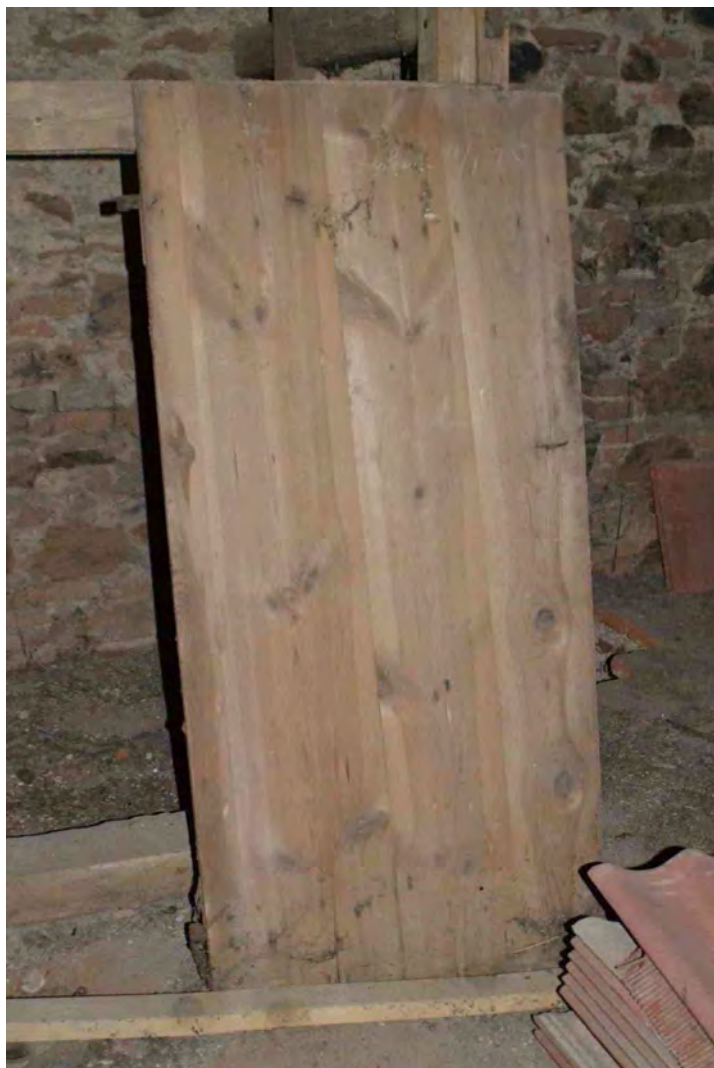
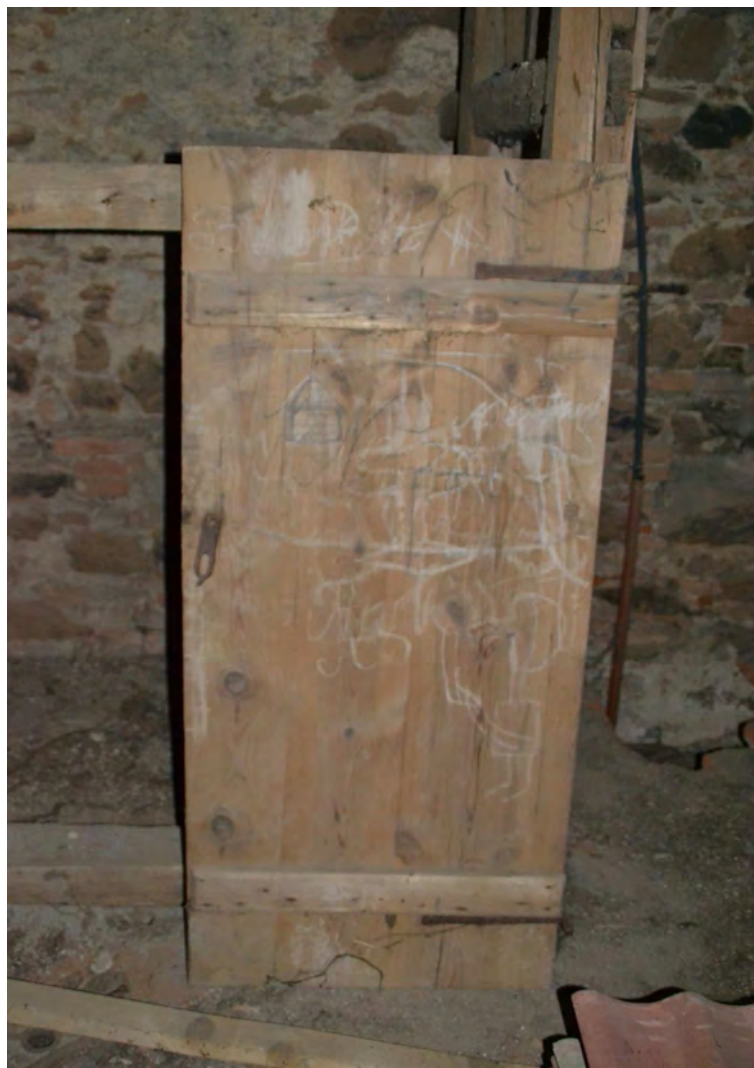
| <b>Poznámky:</b> | původní umístění neznámé, snad někde v rámci věže. | | |
