| Evidenční list nemovité kulturní památky | | | | |
| | | | 6. <u>Název (označení) památky:</u><br><br><b>Torzo kostela sv. Prokopa</b> | 7. <u>Památková ochrana:</u><br><br>Prohlášeno rozhodnutím ŠKK ONV Teplice ze dne 5. listopadu 1963 č. j. 181/63 |

**Evidenční list doplňkový – doplňkový list č. 2 (pokračování popisu)**

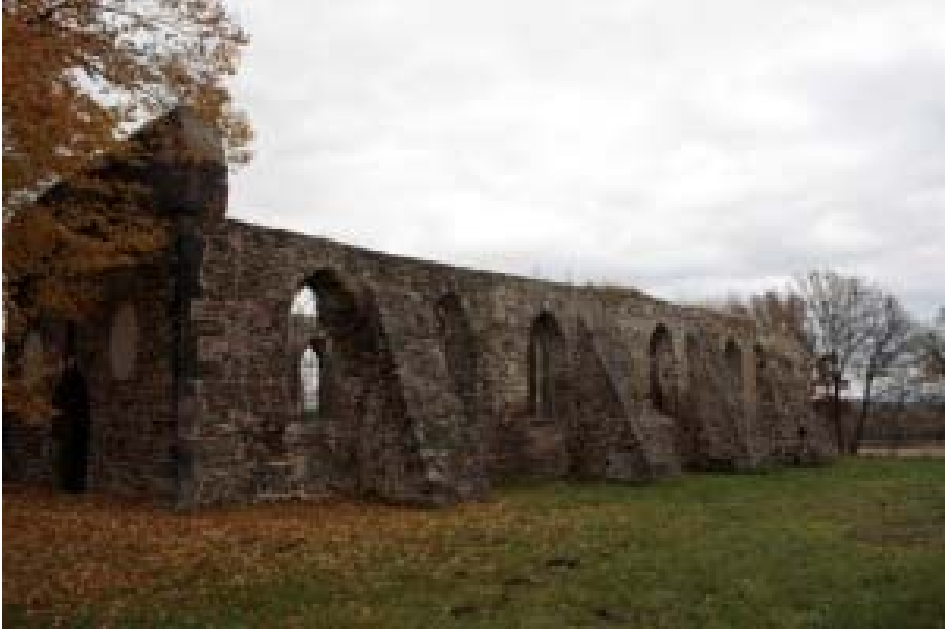
| Evidenční list nemovité kulturní památky | | | | |
|---|---|---|---|---|
| <p><b>10. Popis památky:</b> Obdélná loď s pravoúhlým závěrem presbytáře je orientovaná ve směru severozápad – jihovýchod (pro potřeby popisu je o stavbě uvažováno jako o orientované). Jako hlavní je pojednáno západní průčelí s dominantním lomeným portálem a jednokřídlou výplní zavěšenou na třech pásovéch závěsech. Po stranách portálu jsou zaslepené kruhové okenní otvory. Nároží je zdůrazněno armováním, přes celé průčelí prochází kamenná patrovní římsa, na nárožích zdobená náběžními štítky. Zdivo štítu je ubouráno a začistěno, po úpravách má štít lichoběžníkový tvar. Na jižní průčelí loď plynule navazuje jižní průčelí presbytáře, pouze jeho pravoúhlý závěr je pak odstupněn. Jižní průčelí loď a presbytáře je prolomeno okenními otvory a rytmičováno lichoběžníkovými neodstupněnými opěráky – ty jsou mezi první a druhou, třetí a čtvrtou a čtvrtou a pátou osou. Lomená okna mají torzálně dochované zbytky kamenných ostění.</p> <p style="text-align: right;"><i>Pokračování – viz doplňkový list</i></p> | | | | |

| <p><b><u>13. Stav zachování památky:</u></b></p> <p>Objekt je v dobrém technickém stavu.</p> | <p><b><u>17. Odkaz na měřickou a jinou dokumentaci:</u></b></p> <p>19/M – SÚPPOP (půdorysy, pohledy, detaily, uloženo v plánovém archivu NPÚ ÚOP v Ústí n. L.).</p> <p>Knihovna Severočeského muzea v Liberci – rukopis sign. 16714, autor: Wilhelm Pleier (dobové obrázky a popis interiéru kostela k roku 1909).</p> |

Jihovýchodní nároží mezi presbytářem a jeho závěrem pak má opěráky dva, orientované jižním i východním směrem. V jižním, východní i severním průčelí závěru presbytáře je otevřen vždy jeden téměř půlkruhově ukončený okenní otvor.

Nároží presbytáře i jeho závěru jsou armovaná. K severnímu průčelí presbytáře se přimyká těleso obdélného přístavku (márnice?) se vstupním otvorem na východě a dalším otvorem v severní stěně. Severní průčelí presbytáře nemá žádný okenní otvor, ve hmotě se uplatňuje pouze segmentem ukončený kamenný vstupní portál. Severní průčelí lodě je naproti tomu otevřeno třemi hrotitě ukončenými okny. Prostřední okno má kamenné ostění a to včetně části kružby. Pod jeho východní stojkou je ve zdivu zasazená obdélná kamenná deska. Kromě hmoty západního průčelí a přízemního severního přístavku (viz výše) je zdivo kostela ukončeno v úrovni hlavní římsy. Je neomítané, pohledově se uplatňuje lomový kámen a lokálně také cihly (otvory v závěru presbytáře, severní přístavek apod.). Kostel není zastřešen.

**Interiér** je dnes přístupný portálem v severním průčelí presbytáře zajištěném tak jako většina ostatních otvorů pouze novodobou mříží. Loď je od presbytáře oddělena hrotitým vítězným obloukem. Klenby původně halového trojlodního prostoru jsou dnes zřícené, v interiéru zůstala zachována pouze torza osmibokých pilířů, které je vynášely. V jihovýchodním a severovýchodním koutu lodě jsou zbytky kamenných menz postranních oltářů. Hrotité okenní otvory (tři v severní i jižní stěně) mají částečně dochovaná ostění. Pod východními osami jsou v obou průčelích otevřeny v půdorysu obdélné, segmentem zaklenuté niky. Z exteriéru zazděné kruhové okenní otvory v západním průčelí mají v pohledu z interiéru taktéž částečně dochované kružby. Kolem otvorů jsou vrstvy hlazené omítky. Dveřní otvor severního průčelí je z interiéru zazděn. Na stěnách jsou viditelné náběhy kleneb a to včetně klenebních žeber.

Presbytář má v jižní stěně dvě hrotitá okna, v severní stěně vstupní portál. Nad ním je zřejmý zazděný okenní otvor. Na stěnách jsou čitelná čela kleneb, z nichž zůstaly zachovány náběhy a žebra dosedající na konzole. Závěr presbytáře má v jižním, severním i východním průčelí po jedné okenní ose s půlkruhovým záklenkem. Pod oknem v jižní stěně je obdélná nika s kamenným ostěním, uprostřed závěru stojí v rozvalinách zděná menza včetně svrchní kamenné desky, jejíž lícová strana je zdobena nápisy. Závěr presbytáře byl zaklenut jedním polem křížové bezžeborné klenby, jejíž cihelné náběhy jsou v rozích ještě viditelné. Ve stěnách presbytáře jsou druhotně zazděné architektonické prvky (zbytky žeber apod.). Na zemi v presbytáři i jeho závěru leží řada kamenných prvků (pilíře, stojky, části náhrobků).

Omítky jsou dochovány torzálně (kolem oken v severním průčelí, v okenních špaletách), na kamenických prvcích jsou místy bílé, modré a okrové nátěrové vrstvy – nejvíce na vítězném oblouku. Zde ovšem již bez výtvarně kultivovaných vrstev, které na něm byly zaznamenány ještě na počátku 60. let 20. století. Na zemi je položena novodobá cihelná dlažba.

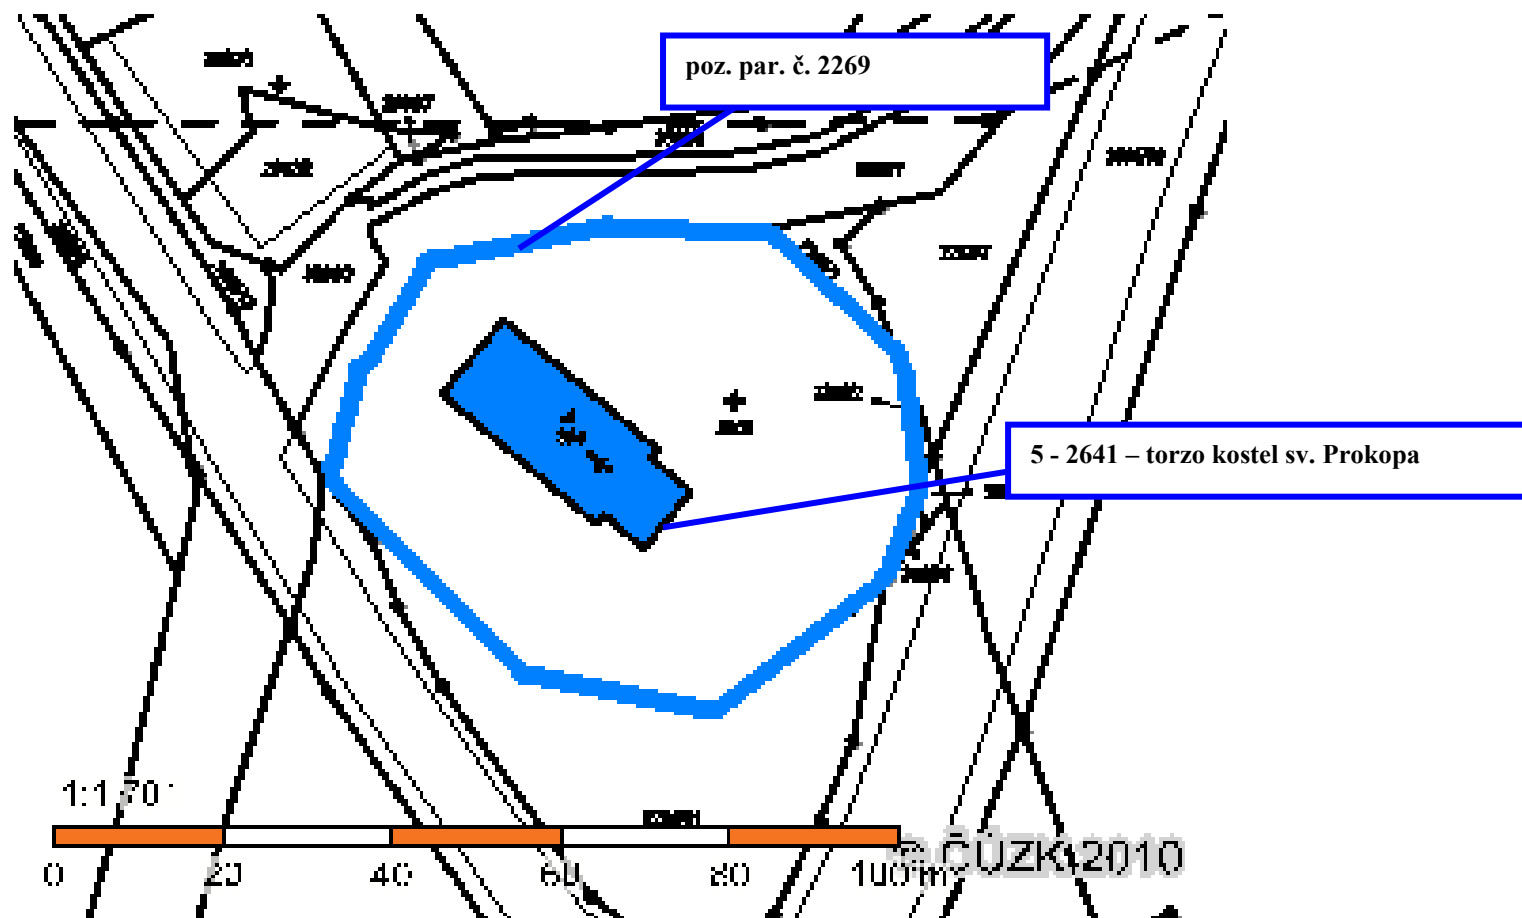
**Evidenční list doplňkový - grafický list č. 1; půdorys v úrovni vstupu, zaměření J. Skopec a T. Brož, kresba J. Skopec 2010**

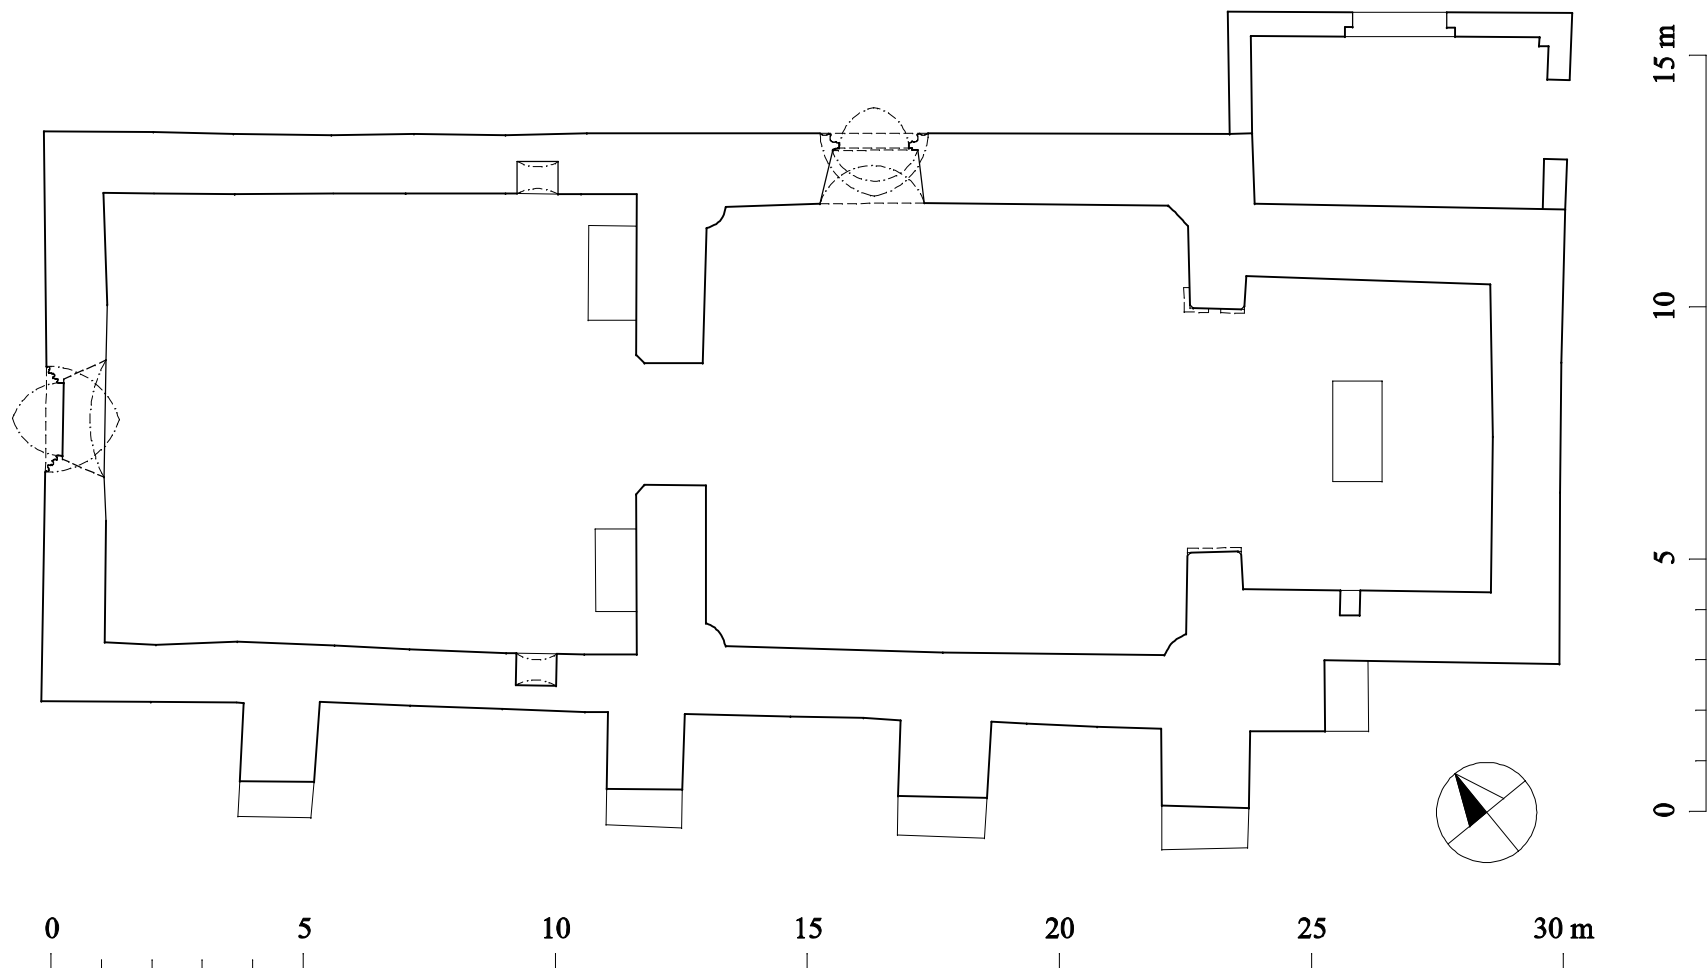
**Evidenční list doplňkový - grafický list č. 2; půdorys v úrovni okenních otvorů, zaměření J. Skopec a T. Brož, kresba J. Skopec 2010**

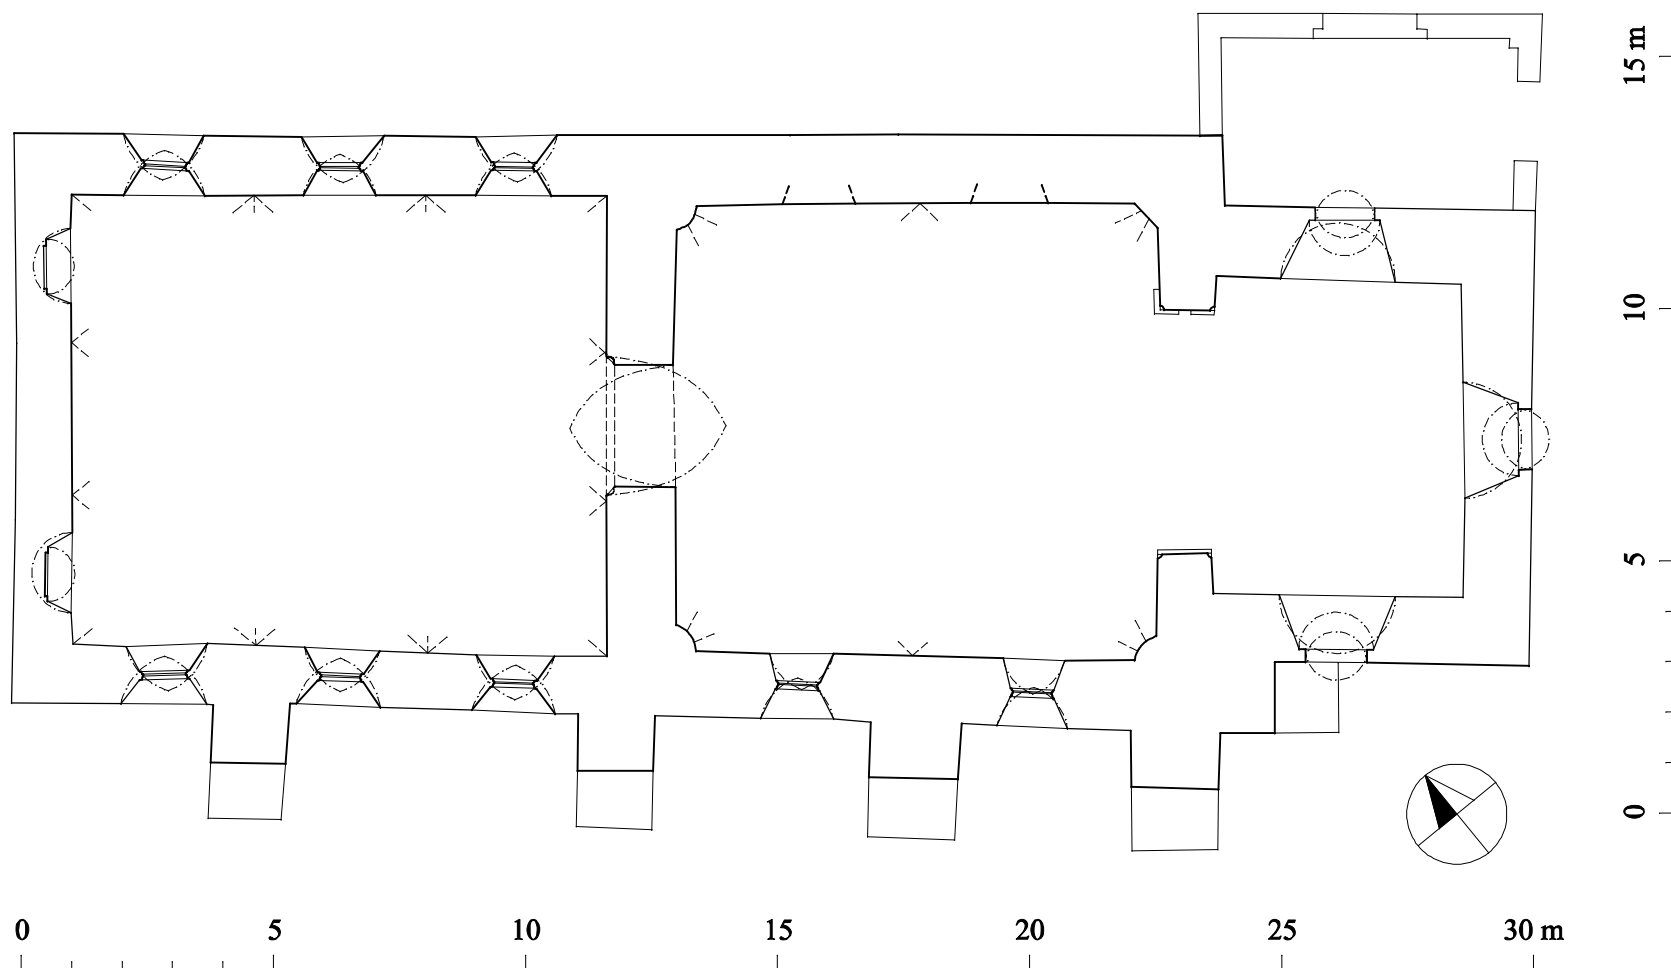
**Evidenční list doplňkový - grafický list č. 3; půdorys v úrovni okenních otvorů se zákresem rekonstrukce kleneb lodi**

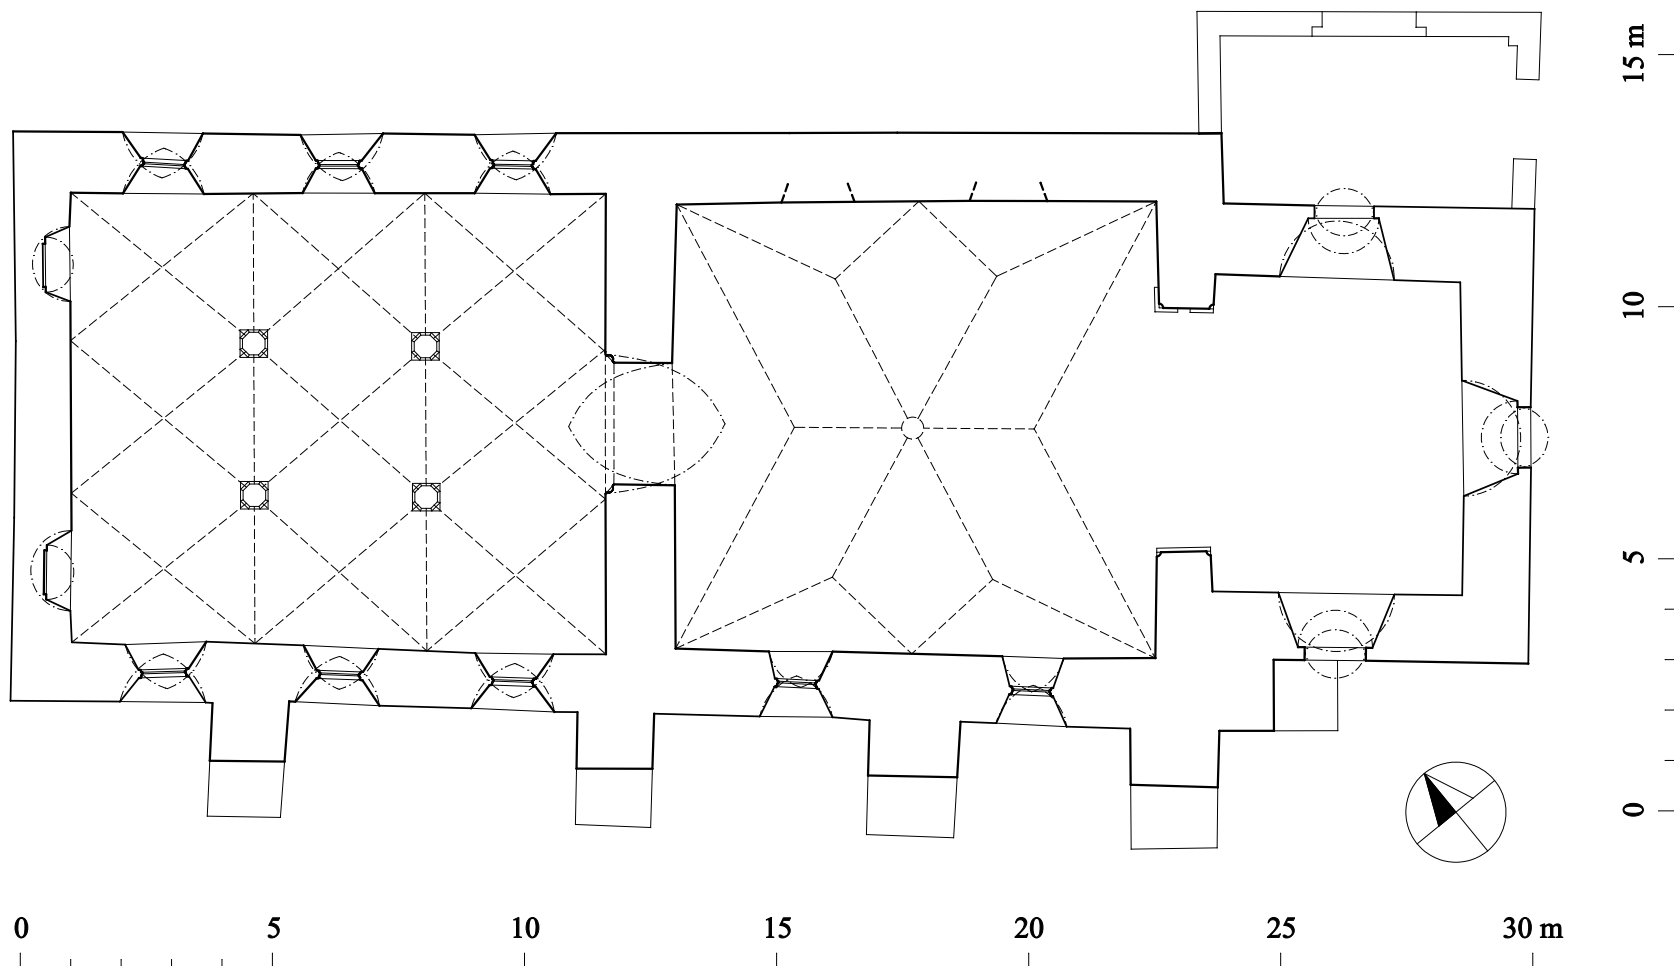
Evidenční list doplňkový - grafický list č. 4; profil žebra klenebního výběhu lodí, zaměření a kresba J. Skopec 2010

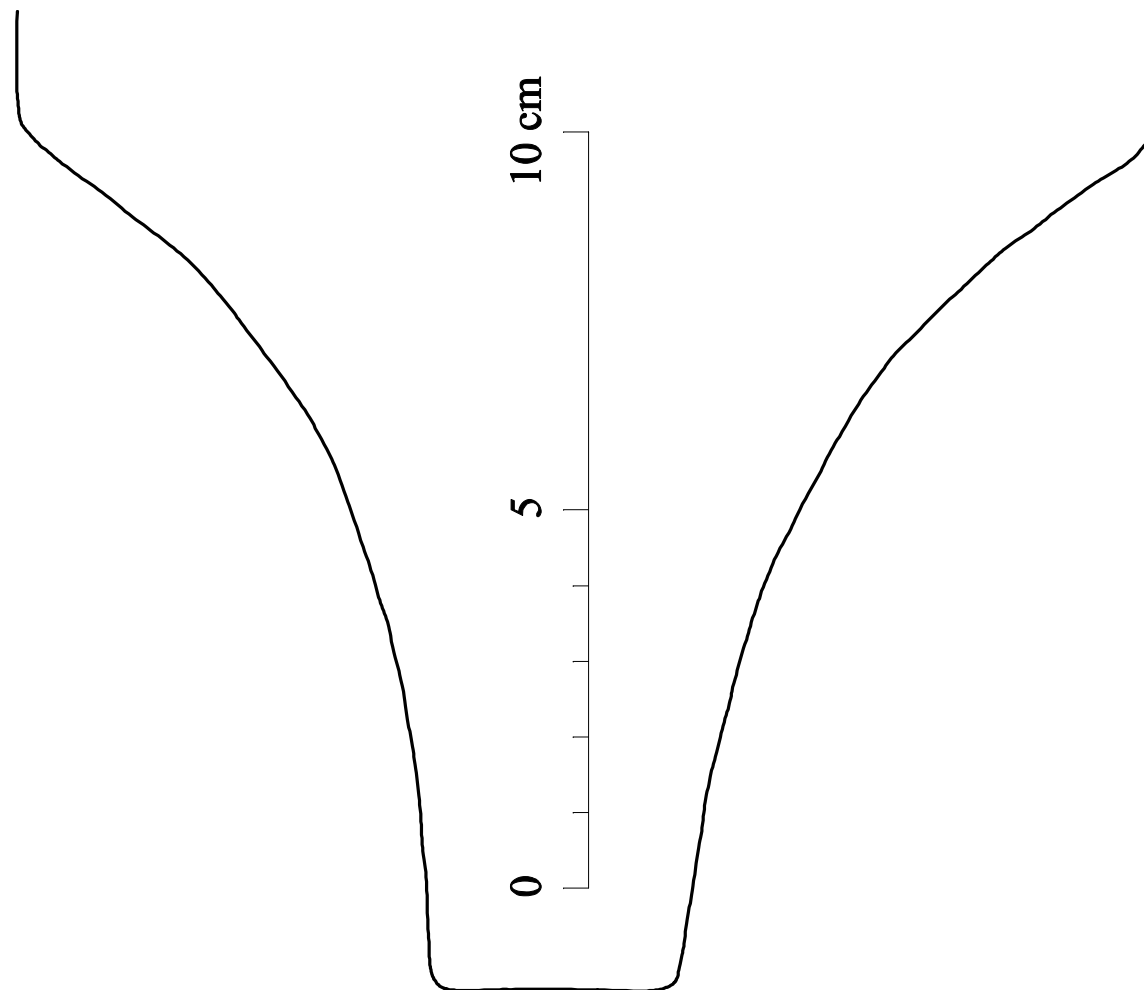
Evidenční list doplňkový - grafický list č. 6; nárys čelního pohledu druhotně vsazeného žebra klenby závěru presbytáře do západního líce východní stěny závěru presbytáře, zaměření a kresba J. Skopec 2010

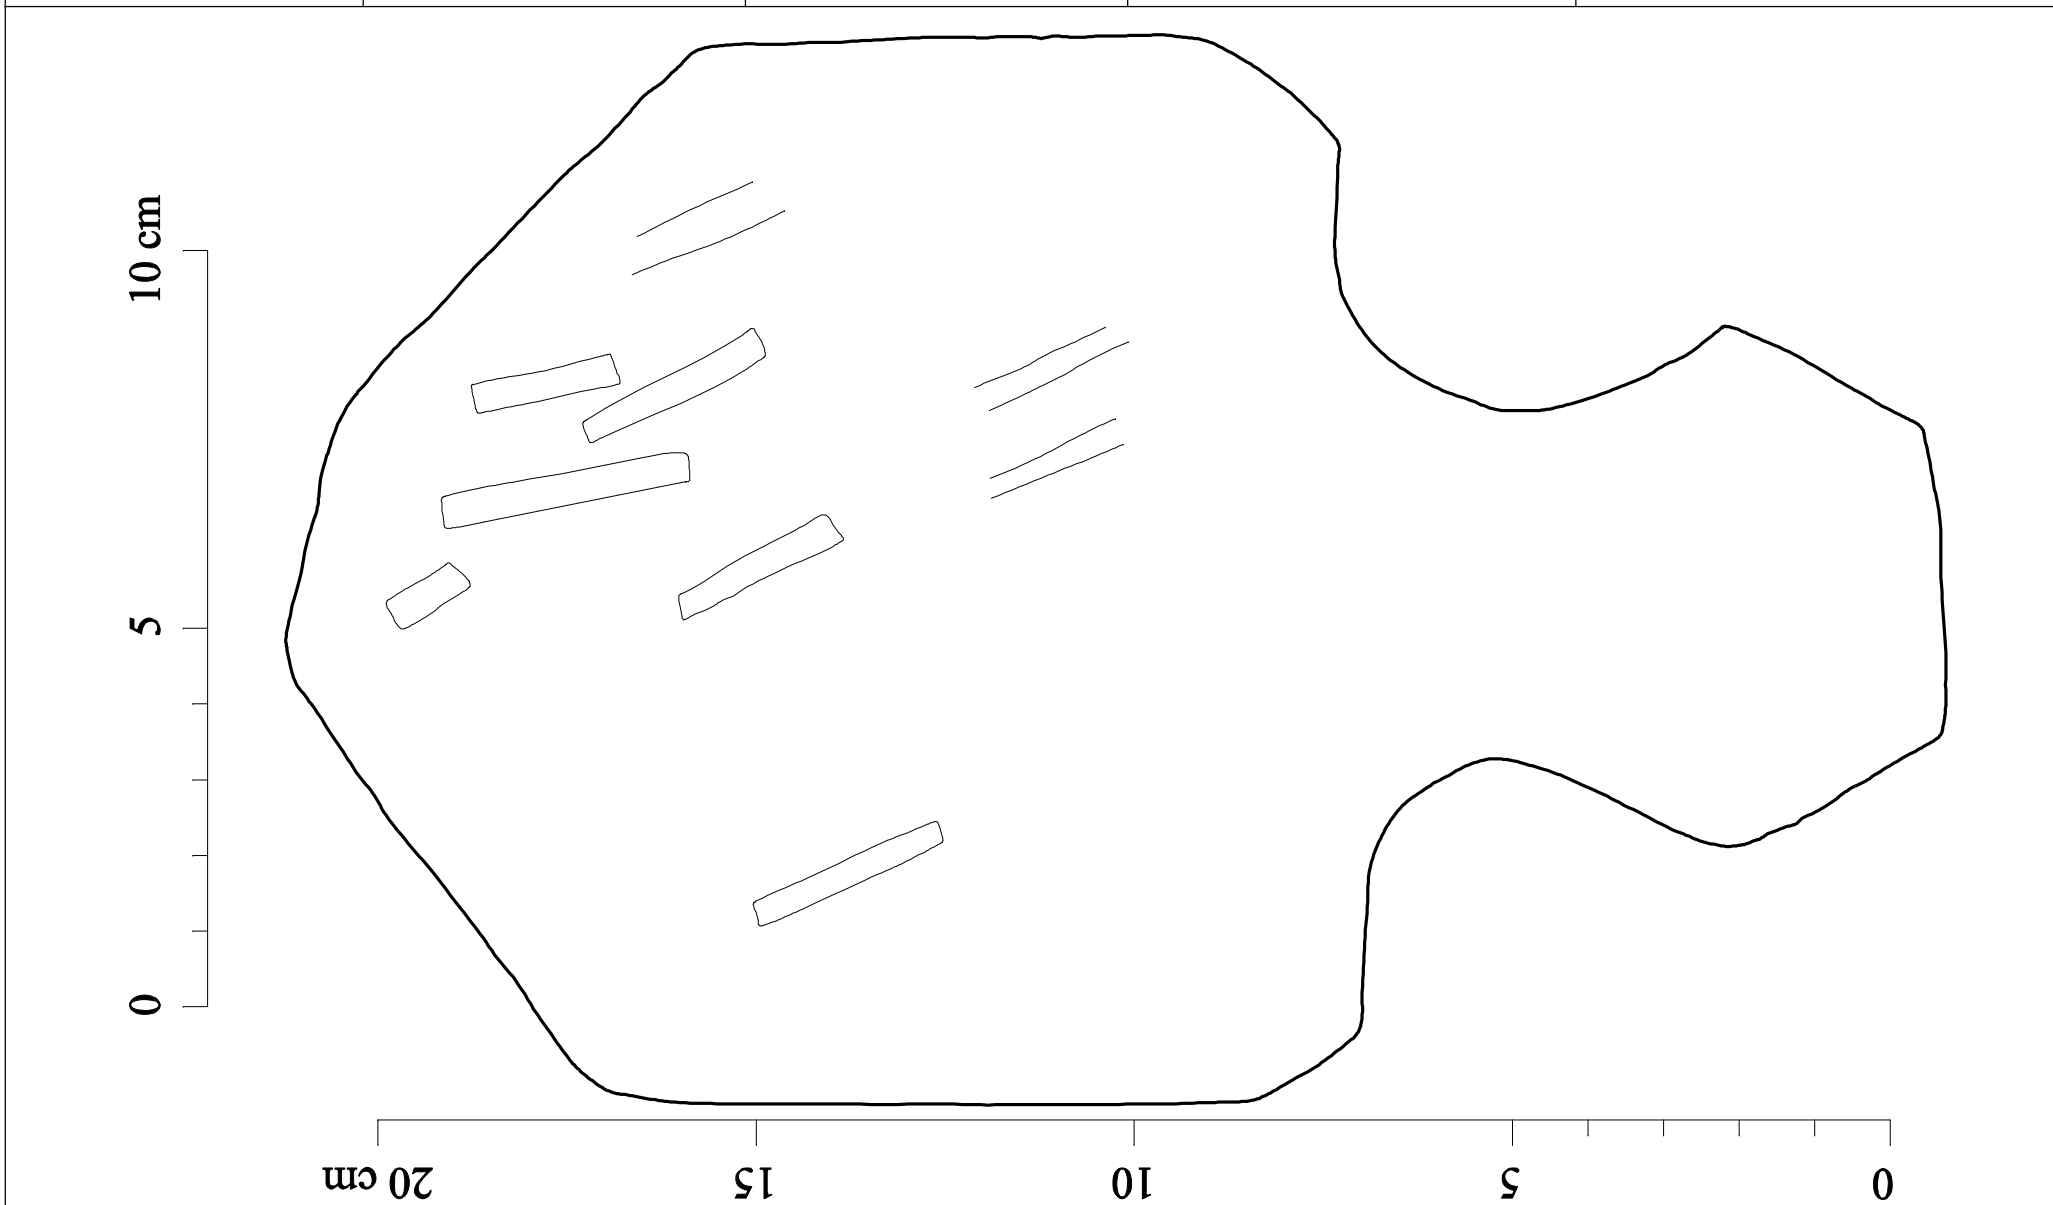
Evidenční list doplňkový - grafický list č. 7; nárys čelního pohledu druhotně vsazeného žebra klenby závěru presbytáře do západního líce východní stěny závěru presbytáře, zaměření a kresba J. Skopec 2010

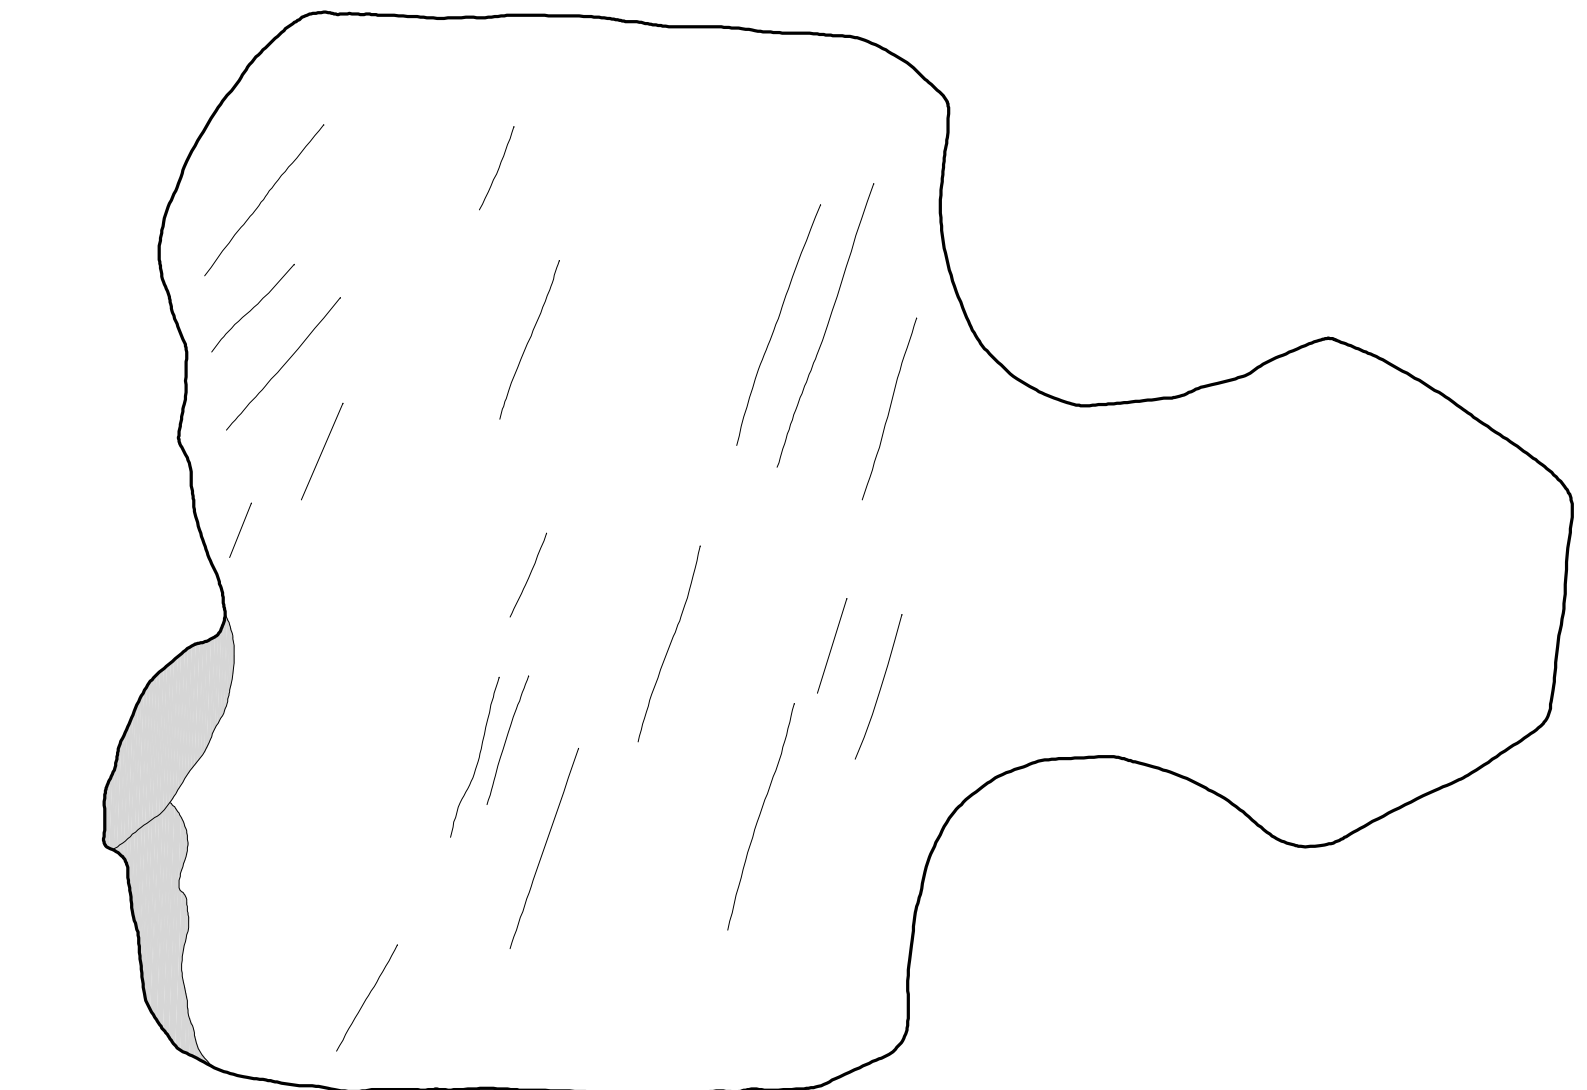
Evidenční list doplňkový - grafický list č. 8; profil východní stojky severního portálu presbytáře, zaměření a kresba J. Skopec 2010

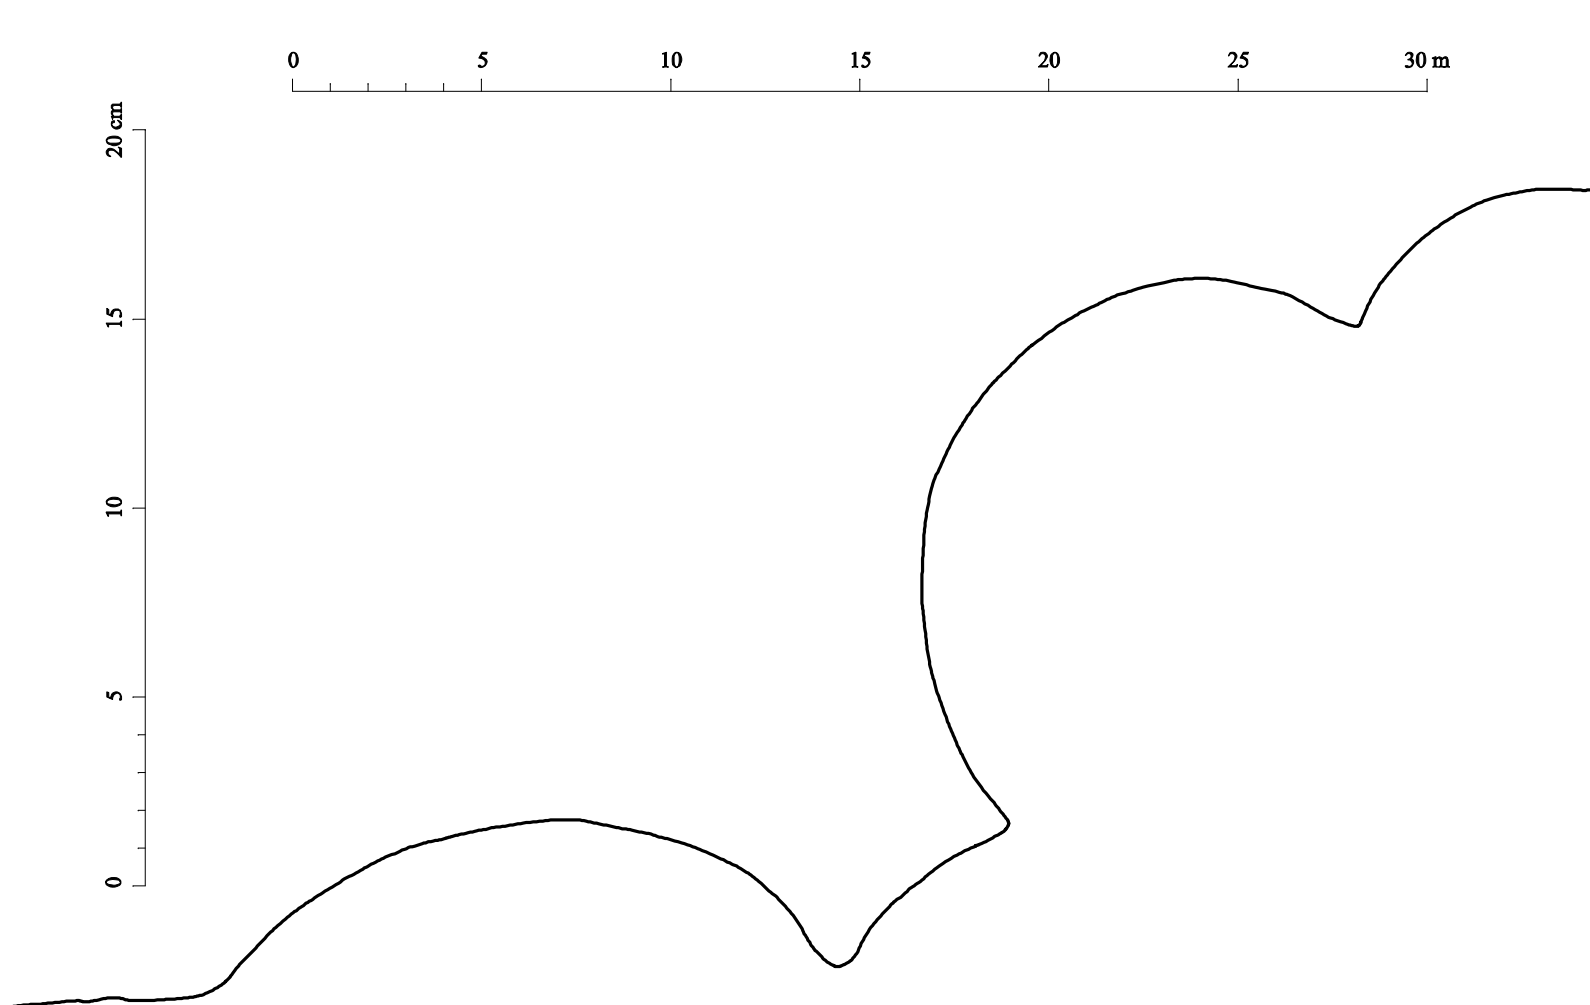
**Evidenční list doplňkový - grafický list č. 9; profil archivoly západního portálu lodi, zaměření a kresba J. Skopec 2010**

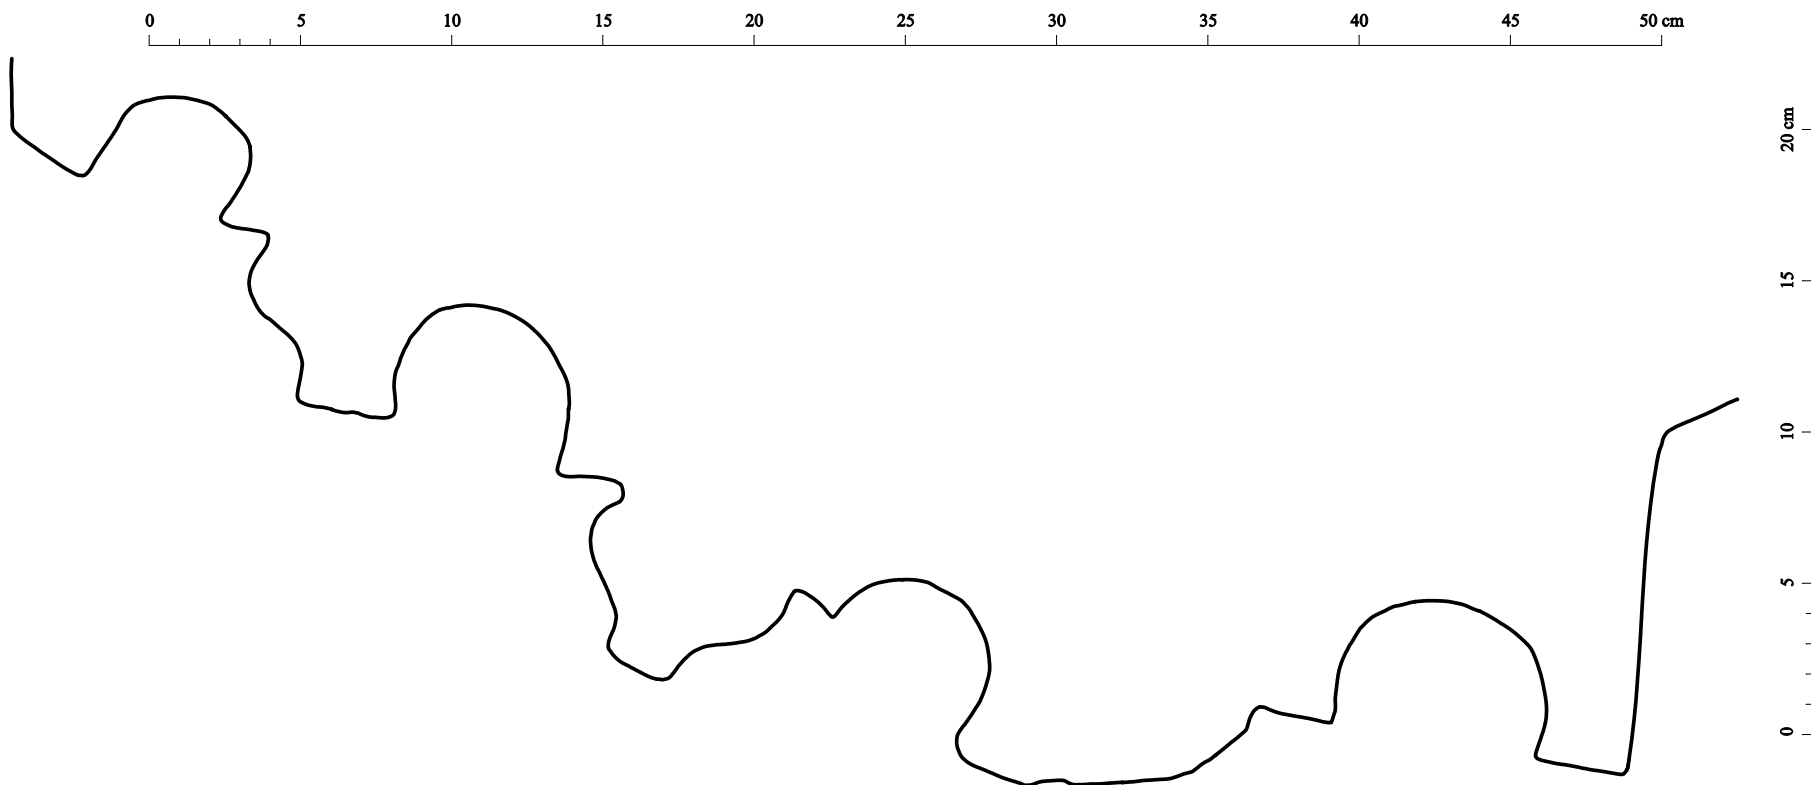
**Evidenční list doplňkový - grafický list č. 10; profil východní stojky prvního severního okenního ostění lodi od západu, zaměření a kresba J. Skopec 2010**

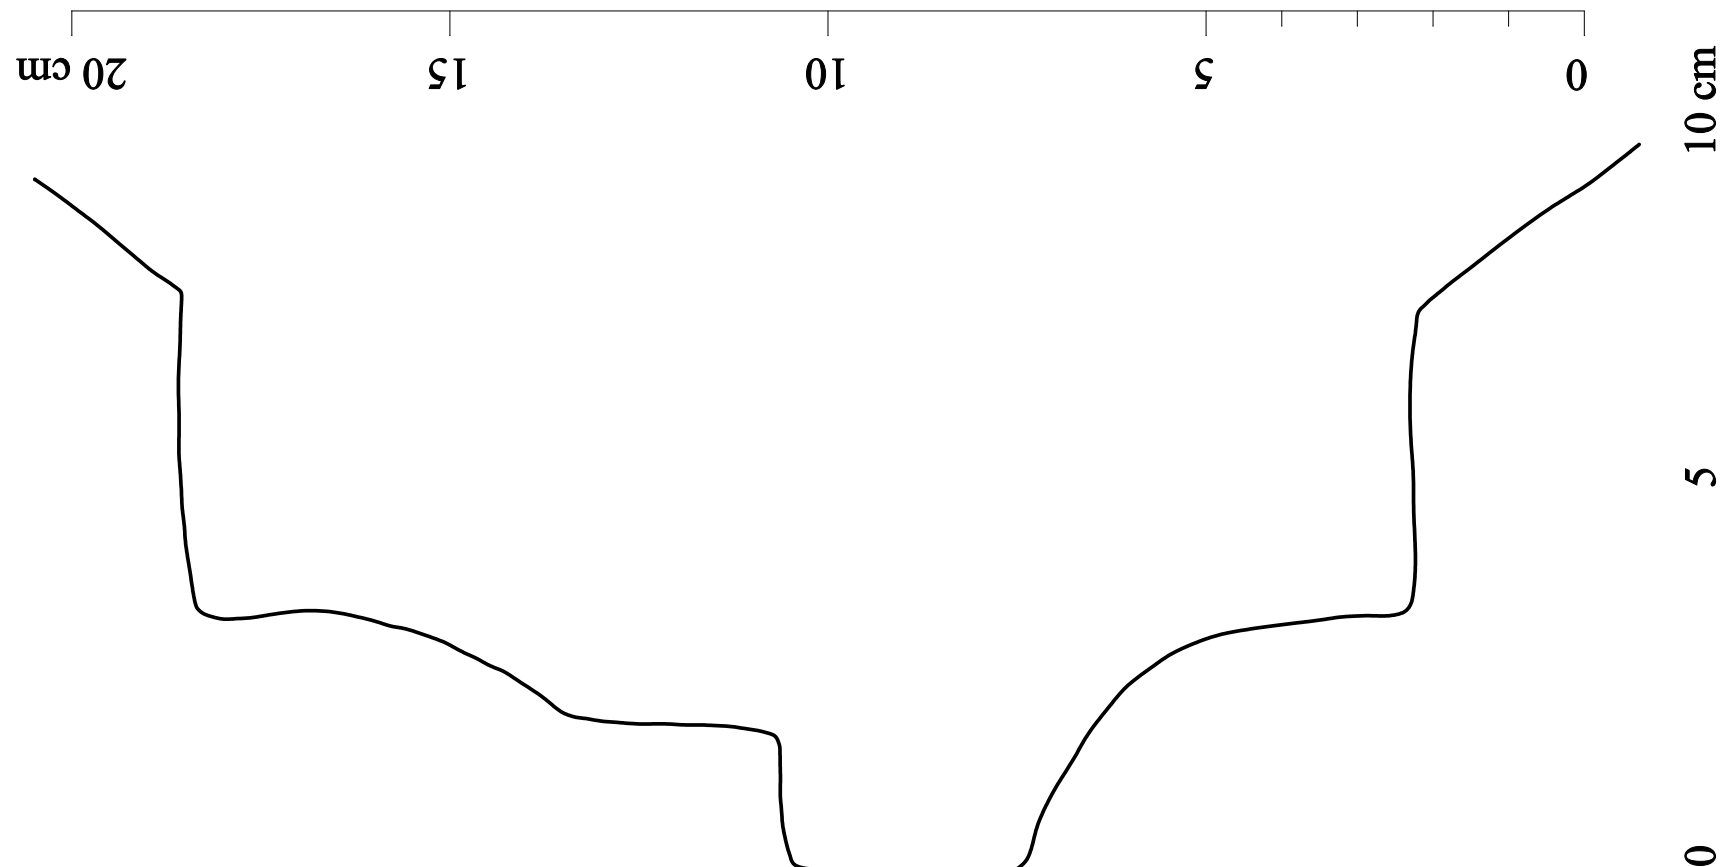
Evidenční list doplňkový - grafický list č. 11; profil severní koruny římsy lodi, zaměření a kresba J. Skopec 2010

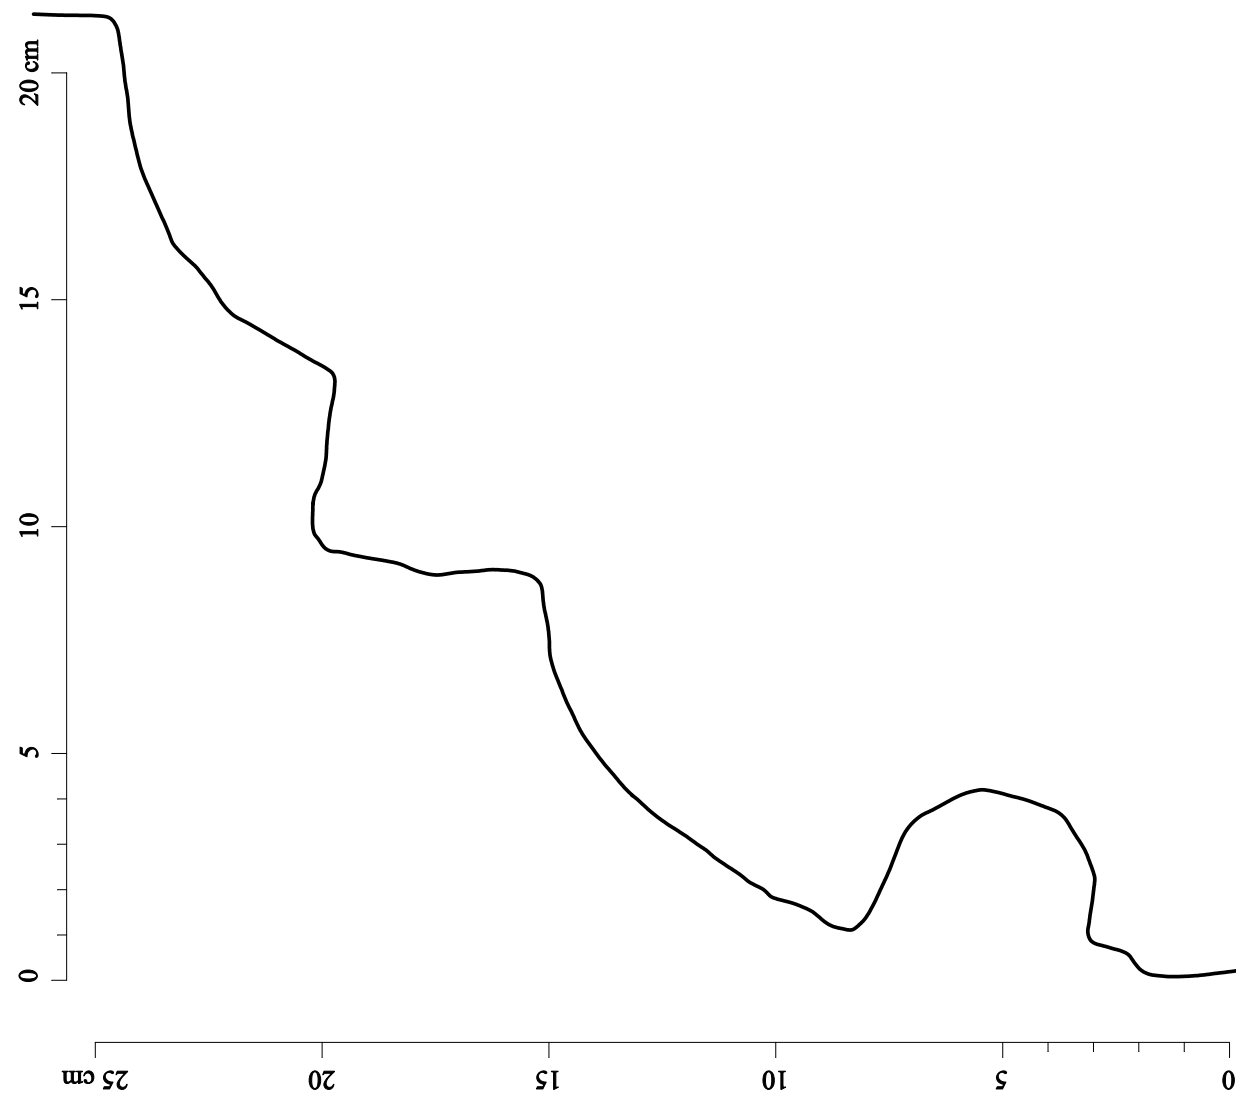
Evidenční list doplňkový - grafický list č. 12; profil západní koruny římsy lodi, zaměření a kresba J. Skopec 2010

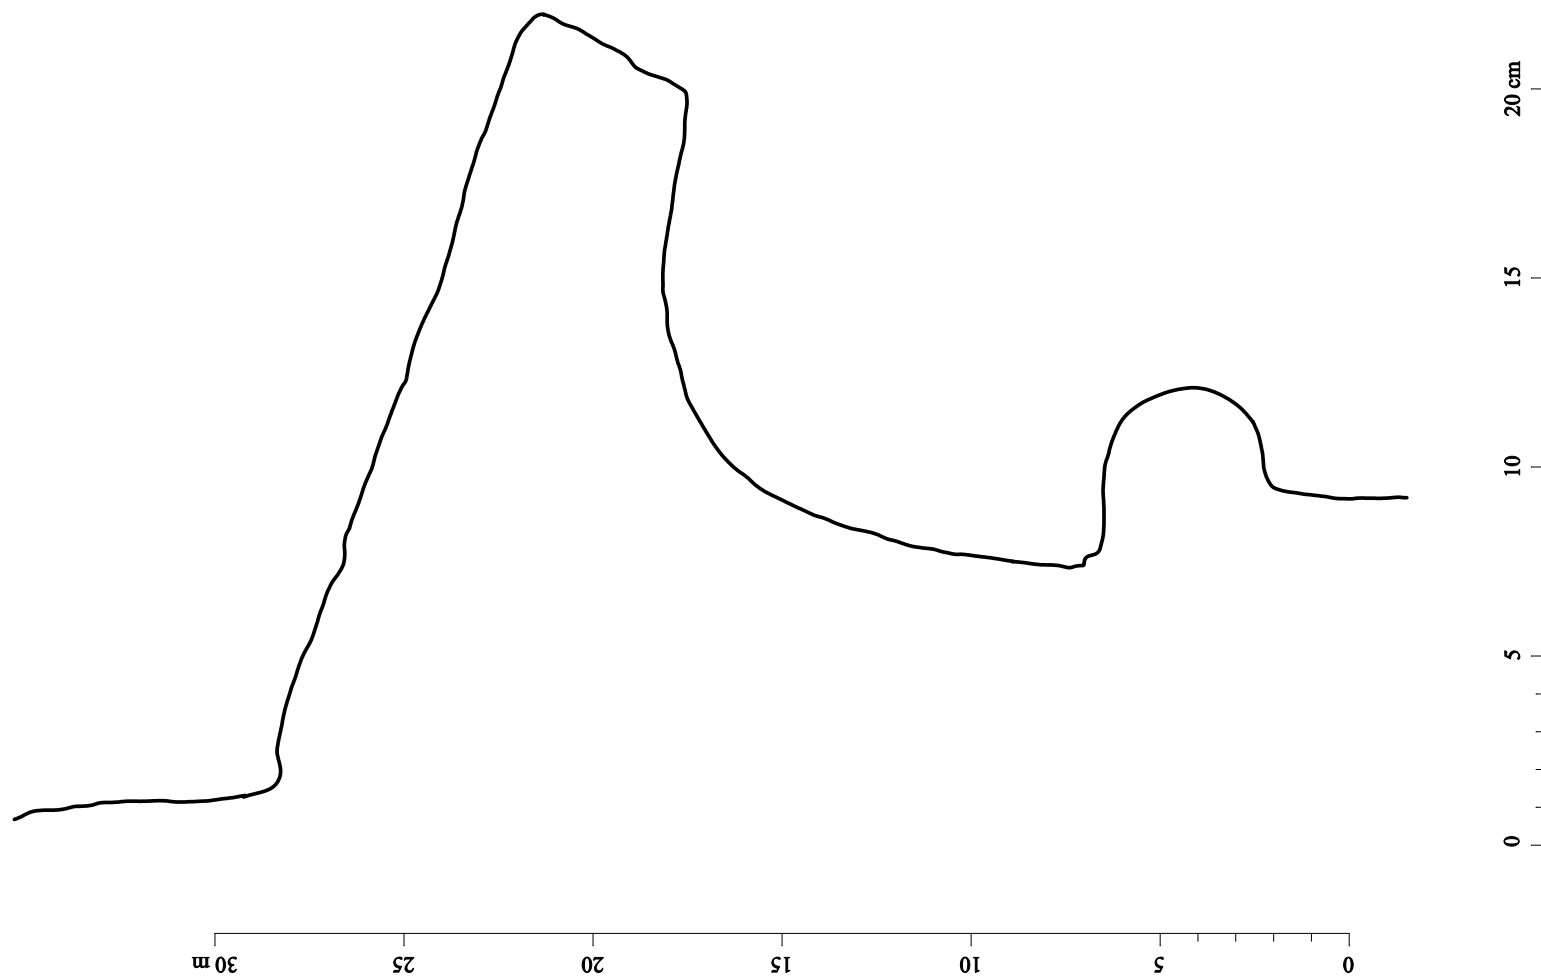
Evidenční list doplňkový - grafický list č. 13; vlevo profil archivoly a vpravo profil severní stojky západního vítězného oblouku, zaměření a kresba J. Skopec 2010

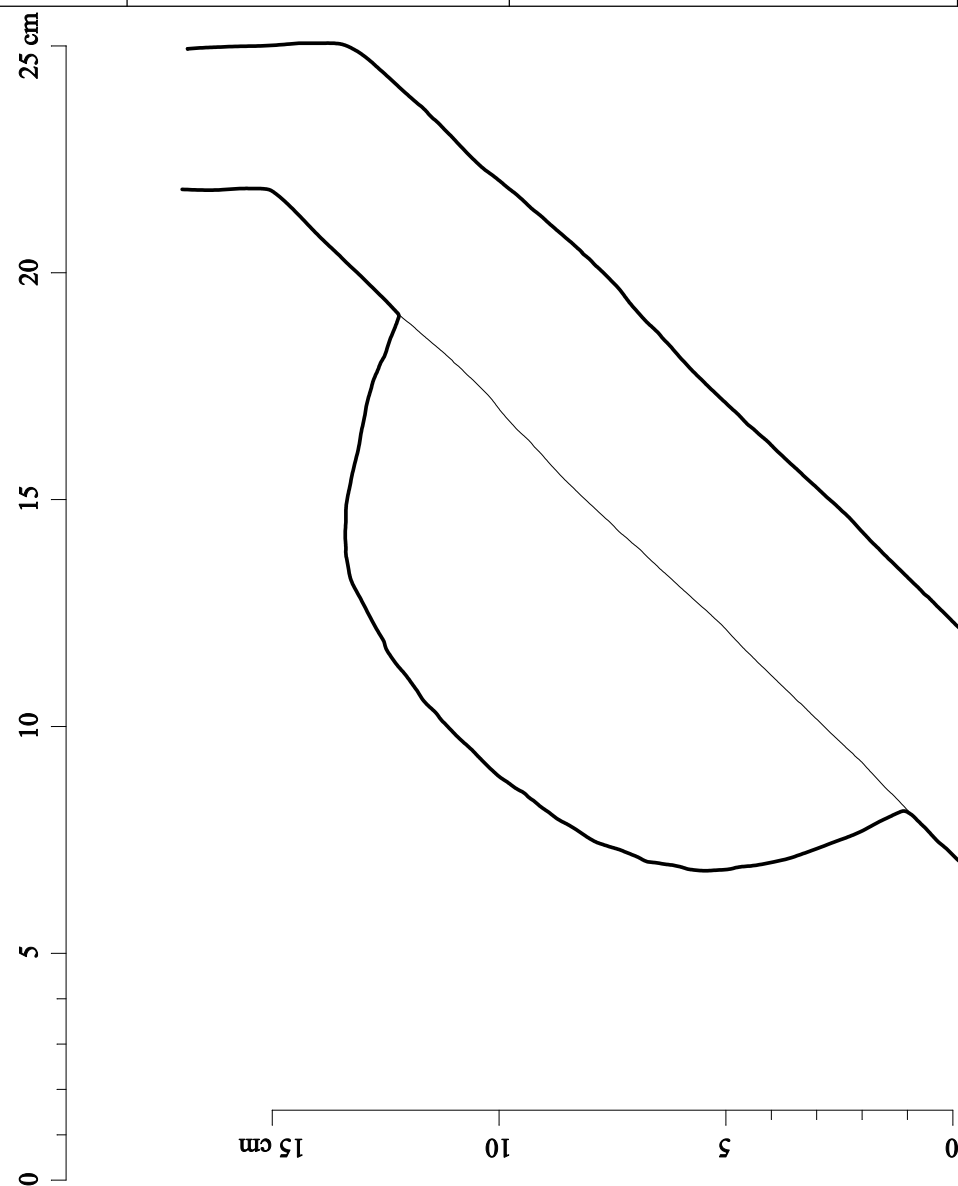
Evidenční list doplňkový - grafický list č. 14; vlevo profil jihozápadní části archivolty a vpravo profil severozápadního okosení severní stojky východního vítězného oblouku, zaměření a kresba J. Skopec 2010
