Operativní dokumentace a průzkum historické stavby (OPD)
Elaborát nálezové zprávy (NZ OPD)

NÁLEZOVÁ ZPRÁVA OPD	č.
Lokalita / Obec [číslo obce] / Část obce Encovany / Polepy [565431] – (Encovany)	Okres [LAU 1] / Kraj [CZ-NUTS] Litoměřice [CZ0423] / Ústecký [CZ042]
Objekt označení / funkce / druh objektu zámek / stavba občanského vybavení / budova [34371]	Katastrální území [číslo k.ú] Encovany [634379]
Vlastník BYBLOS, spol. s r.o., Encovany 1, 411 45, Polepy	Parcela Číslo popisné st. p. 1 ID parcely 1079261506 čp.1 ID stavby 16541715
Kulturní památka ÚSKP č. 26054/5-2019	Souřadnice GPS N / E 50.5282367 / 14.2489531
PrStav 137206 PaGIS 1927402 Pomocná identifikace součásti k čp. 1	Souřadnice PaGIS X / Y -769997,690142 / -988358,380427
Způsob ochrany Výčet součástí kulturní památky Rozsáhlé chráněné území	Nadmořská výška 210 m n. m.
Zkoumaná část objektu / Prvek První patro v jižní části zámku/ zámecké kazetové dřevěné parkety	
"Název" akce / NZ Záznam nálezových situací stavebních úprav / Vyhodnocení nálezové situace kazetových dřevěných parket na zámku v Encovanech

Zpracoval (autor, instituce) Bc. Veronika Mikotová, PhDr. Kamil Podroužek Ph.D. KHI FF UJEP v Ústí n. L	Datum akce /

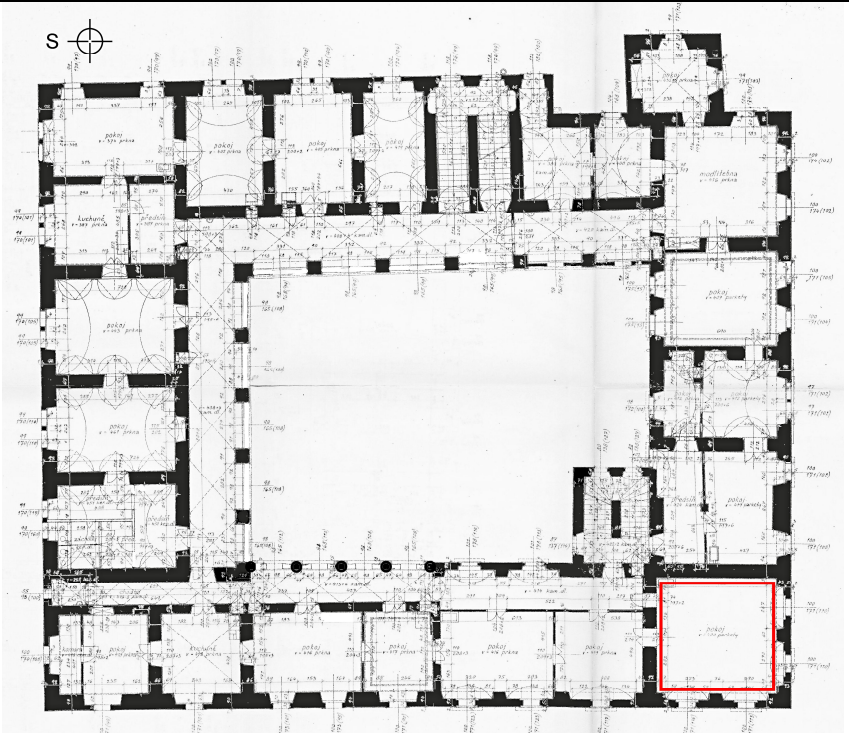
<p>Půdorys prvního patra zámku</p>	<p>4.02</p>

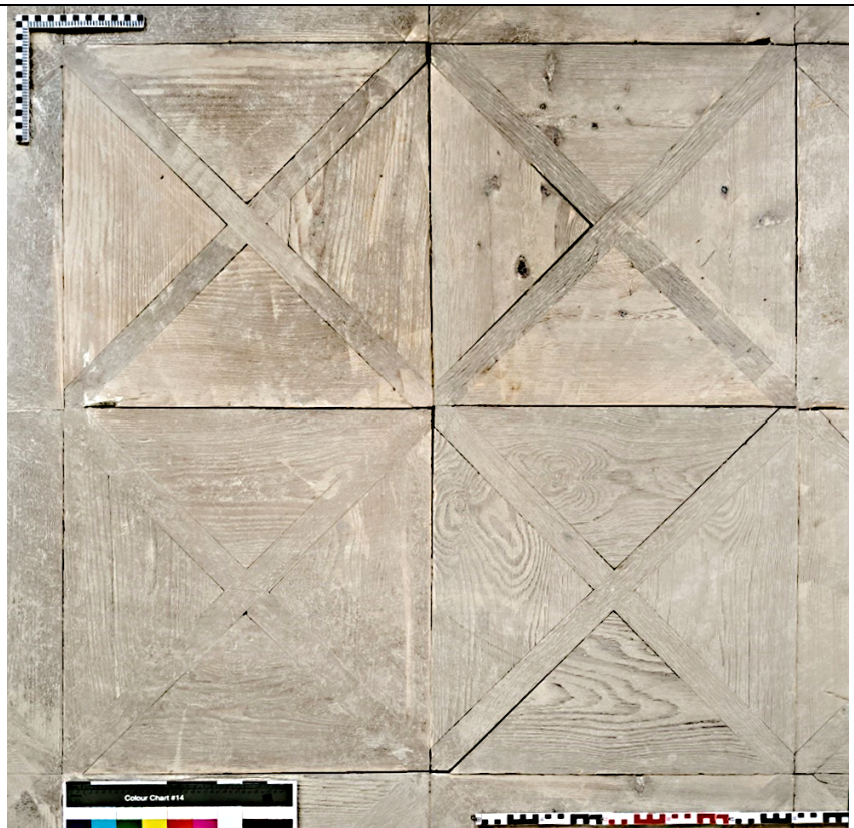
4.03

Popis věci	2.03	V 1. patře jižního křídla zámku se nacházejí kazetové parkety ze světlého bukového dřeva, 57x57 cm. Parkety sestávají z kříže, kazety a výplně 4 polí. Pole jsou z měkkého dřeva a středové kříže z tvrdého dřeva.
Funkční interpretace	2.04	Parketová podlahová krytina je pochozí vrstvou podlahy.
Rozměry věci	2.05	Parketa: 57x57 cm až 58x58 cm.
Materiál(y)	2.06	Středový kříž parkety je bukový, trojúhelné cvikly výplní jsou patrně z měkkého smrkového nebo borového dřeva.
Stopy výroby	2.07	Nebyly zjištěny.
Povrchové úpravy	2.08	Povrchové úpravy nejsou patrné. Z analogií lze dovodit, že v období baroka byla prováděna pravidelná povrchová úprava bez stroje. Postupovalo se tak, že se nanášel na parkety včelí vosk v malých pruzích a poté byl horkým železem vžehlen do

Okolnosti realizace OPD	1.01	Podnětem pro dokumentaci byla probíhající stavební obnova zámku, při které dochází k odstraňování či znehodnocování stavebních prvků.
Stav věci v době OPD	1.02	Stav parket je přiměřeného opotřebení v průběhu času. Chybí vrchní vrstva laku, povrch a spáry znečištěné od prachu, který je důsledkem probíhajících stavebních prací a oprav v areálu na různých místech objektu. Parkety nejeví větší známky poškození, ani přítomnost škůdců.
Podklady	1.03	FLAŠAR František, Encovany, okr. Litoměřice, č.p.1 – zaměření stávajícího stavu, 1953, NPÚ ÚOP v Ústí n. L., sign. 339.
Metody dokumentace	1.04	Terénní a vizuální prospekce, popis a fotodokumentace

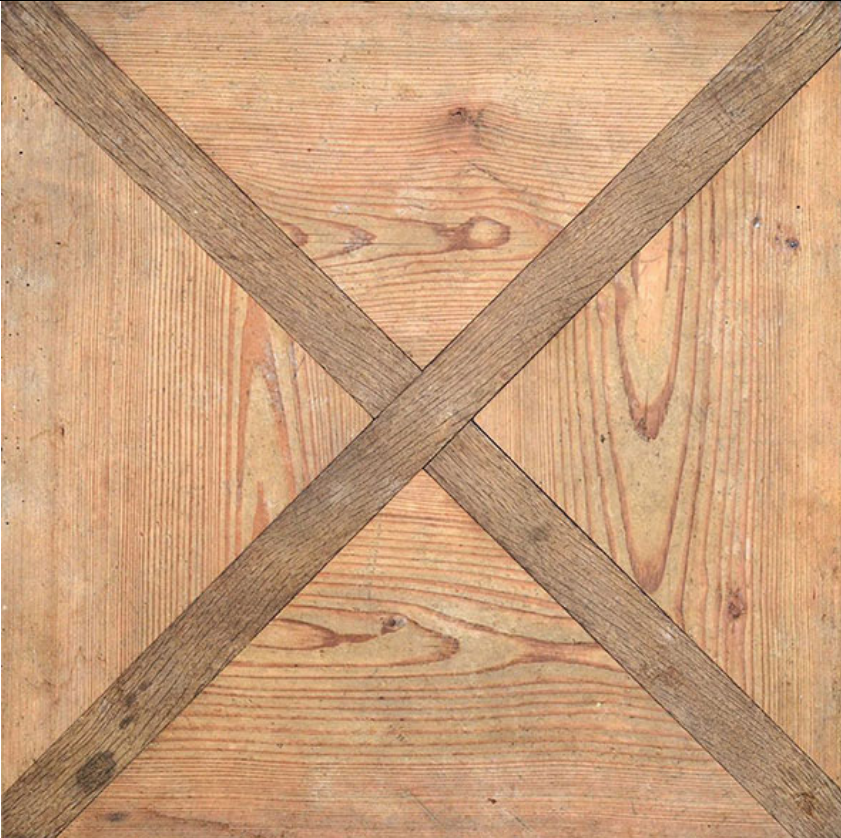
<p>Dobová analogie o rozměrech 68x68x03cm pochází z expozice Spolkového památkového úřadu Rakouska, umístěné v kartouze Mauerbach</p>	<p>4.05</p>

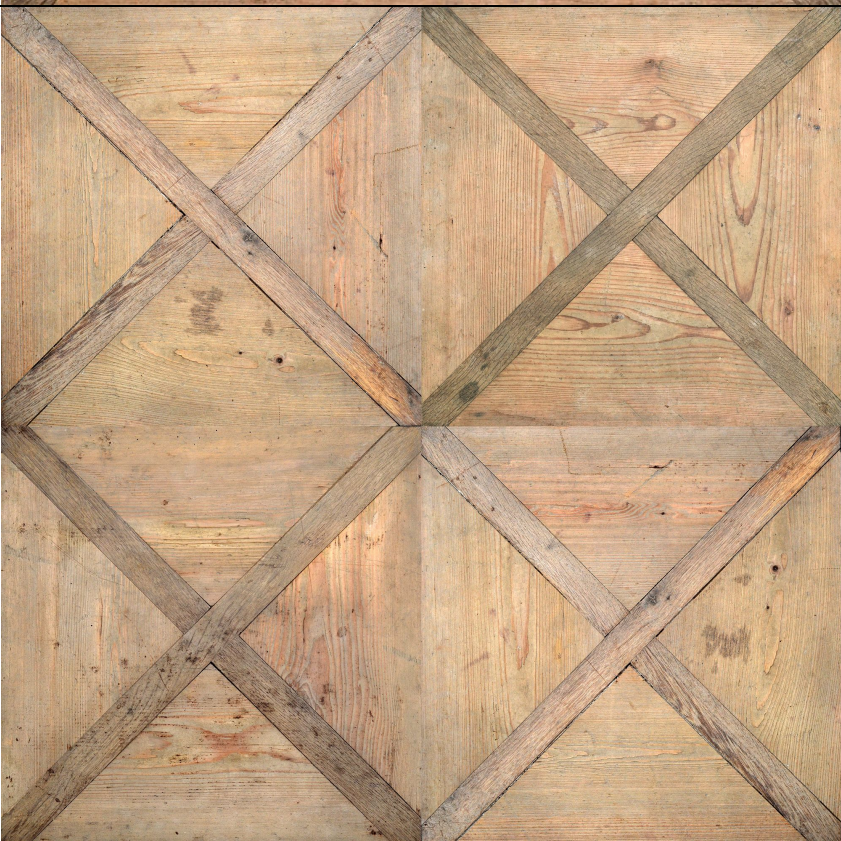
<p>Dobová analogie ze zámku Schönbrunn ve Vídni</p>	<p>4.06</p>
