## Evidenční list nemovité památky

## Ústřední seznam kulturních památek ČR

| Název (označení) památky<br><b>sloup se sochou Bolestného Krista</b> | | Schválení zápisu/rozhodnutí o prohlášení<br>zapsáno rozhodnutím školské a kulturní komise<br>ONV v Mostě: zn. Škol./Fe-63 z 27. 5. 1963 | | Součást | Ochranné pásmo |

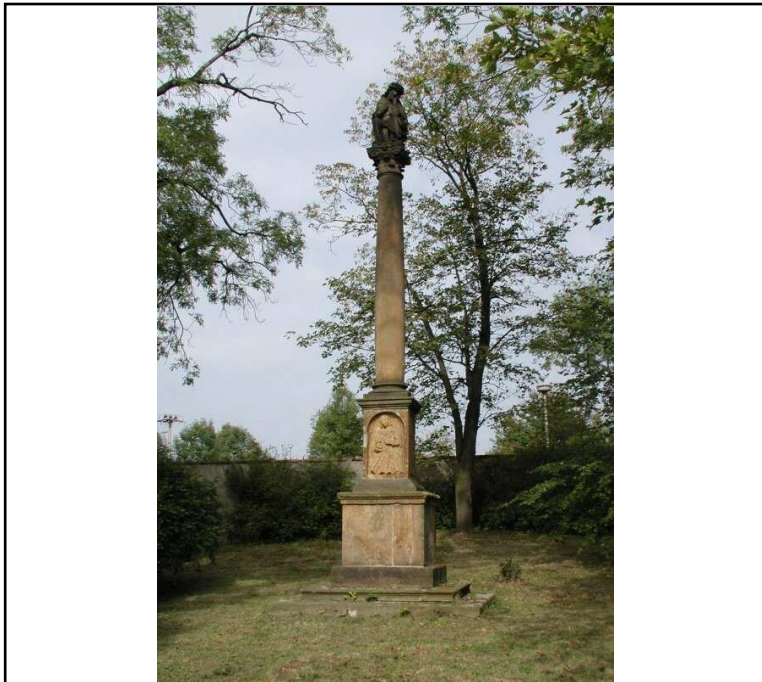
## Identifikační foto

Sloup se sochou Bolestného Krista tvoří dvoustupňový hranolový sokl, sloup a na jeho vrcholu socha Bolestného Krista. Skulptura je umístěna na dvoustupňové kamenné základně obdélného půdorysu. Dolní stupeň je širší, užší vrchní má zvýrazněný horní okraj. Sokl stojí na nízkém podstavci – užším, než základna, avšak mírně širším než dolní stupeň soklu. Sokl tvoří dvě části - dolní stupeň je nižší a širší, bez výzdoby, ukončený přesahující profilovanou římsou. Horní stupeň má vlastní profilovaný podstavec, konvex-konkávně se zužující směrem vzhůru. Sokl má na přední stěně reliéf, umístěný v mělké, nahoře půlkruhově zakončené nische, zobrazující P. Marii (?). Jde o sedící postavu v dlouhém šatu a plášti, kryjícím záda a částečně i paže. Ty jsou ohnuté v lokti, pravá ruka spočívá na klíně, levá na hrudi. Hlava s dlouhými vlasy, krytými rouškou, je lehce nakloněna k pravému rameni. Pod šatem jsou viditelné špičky bot. Na zadní a levé boční stěně soklu jsou zbytky nápisů, dnes již velmi špatně čitelných. Starší evidenční list uvádí toto znění nápisů – na levé boční straně: „REMOS / F. 1824“, na zadní straně: „**H**ANC **C**OLVM / NAM EREXIT / **D**ANIEL **R**VTOLB(D ?)H / **S**EEMAHN / **D**IE 8 **N**OVEMBRIS / A 1698“. Oba nápisy se nacházejí v obdélném zrcadle s dovnitř vykrojenými rohy. Na pravé boční stěně soklu je pouze prázdné zrcadlo. Sokl ukončuje přesahující profilovaná římsa. Na sokl navazuje sloup s entazí, stojící na nízké základně. Má profilovanou patku a korintskou hlavičku. Na vrcholu sloupu je socha Bolestného Krista, umístěná na deskové základně. Jde o postavu sedícího Krista, nohy jsou od sebe oddálené, takže je vidět bederní rouška. Kromě ní je Kristus oblečený ještě do pláště, sepnutého na →

| <p>Stav zachování památky, příp. návrhy opatření</p> <p>restaurováno v roce 1985 Rakem a Pauzerem - údaj převzat ze staršího evidenčního listu</p> <p>sokl - reliéf má značně narušený povrch kamene, některé linie jsou již nezřetelné, oba nápisy jsou dosti poškozené, sloup a socha Bolestného Krista jsou v poměrně dobrém stavu, v malé míře je na hlavici sloupu a soše Krista výskyt mikrovegetace (9/2002) *</p> | <p>Odkaz na fotodokumentaci</p> <p>22248 (1966) - na původní místě v Saběnicích (MO)</p> <p>71110-71111 (7/1983), 105094, 105096-105098 (12. 8. 1994), 149639-149643 (19. 9. 2002) - na novém místě v Chrámčích</p> |
