## Evidenční list nemovité památky

| Název (označení) památky<br><b>socha sv. Antonína Paduánského</b> | | Schválení zápisu/rozhodnutí o prohlášení<br>zapsáno rozhodnutím školské a kulturní komise<br>ONV v Mostě: zn. Škol./Fe-63 z 27. 5. 1963 | | Součást | Ochranné pásmo |
| Umístění památky<br>v parku u zámku čp. 54, před severozápadním průčelím<br>budovy zámku<br>číslo popisné                      evid.                      orient. | | Parcelní čísla<br>st. p. 64<br>DKM<br>ochrana bez pozemku * | | Vlastník<br>Ing. Miroslav Perout<br>Vítězslava Nezvala 2598/47<br>434 01 Most | |

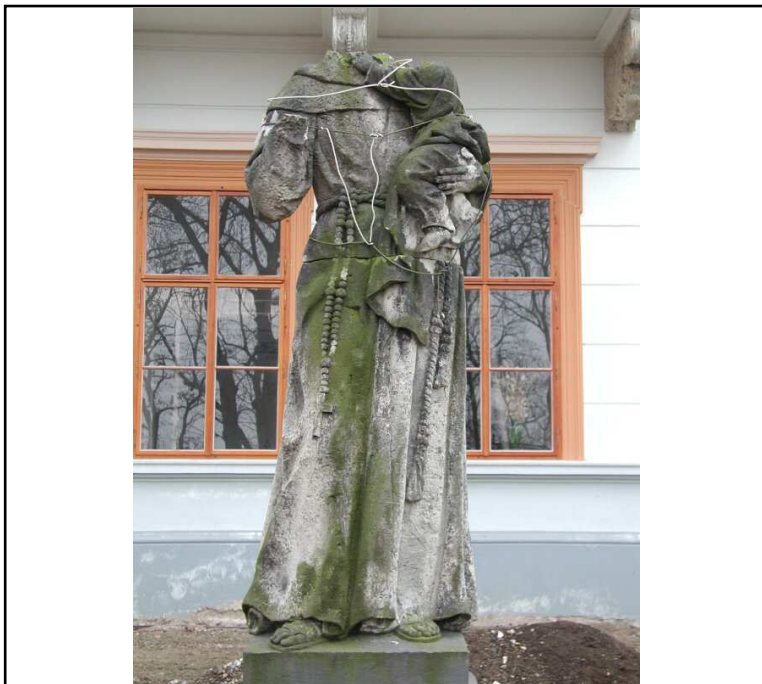
## Identifikační foto

Socha sv. Antonína Paduánského stojí na nízkém soklíku. Soklík má dole širší podstavec, nad ním je poměrně vysoký konvex-konkávní přechod a soklík zakončuje přesahující profilovaná římsa. Vlastní socha světce má deskovitý podstavec. Sv. Antonín stojí v čelním postoji, oblečen je do hábitu s kapucí. Hábit je přepásaný cingulem, dvakrát obtočeným kolem pasu. Oba konce cingula visí od pasu dolů podél světcovy levé nohy. Za cingulum je na přední straně těla zavěšený růženec, spuštěný po Antonínově hábitu před pravou nohou. Pod dolním okrajem hábitu, členěného do několika poměrně mělkých záhybů, jsou vidět části chodidel, obutých do sandálů. Obě Antonínovy paže jsou ohnuté v lokti – pravá směrem vzhůru, ruka chybí, levá před tělem, ruka drží Ježíška. Světcova hlava dnes chybí. Ježíšek, sedící na Antonínově paži, je oblečený do dlouhého šatu s dlouhým rukávem. Pod dolním okrajem oděvu je vidět bosé levé chodidlo (pravé chybí). Kolem pasu má dítě široce našasenou roušku, splývající dlouhým cípem pod jeho levou nohou. Záhyby Ježíškova oděvu jsou výraznější, než u oděvu světce. Ježíšek má pravou paži pozdviženou nad úroveň ramene, ruka spočívá u světcova krku. Obě chlapcovy nohy jsou ohnuté v kolenou, hlava chybí.

| <p>Stav zachování památky, příp. návrhy opatření</p> <p>soše chybí některé části (sv. Antonínu Paduánskému levá ruka a hlava, část cingula, Ježíškovi hlava), místy je kámen poškozen (pravděpodobně transferem), místy výskyt mikrovegetace (12/2004) *</p> | <p>Odkaz na fotodokumentaci</p> <p>digitální fotografie (12/2004)</p> |
