| Karta ohrožené památky | | Lidová architektura | | | |
| Název (označení) památky<br><b>usedlost Vladimírov č.p. 167</b> | | Schválení zápisu/rozhodnutí o prohlášení<br>19.12.1995 | | Součást | Ochranné pásmo |

## Doplňkový list - č. 1a

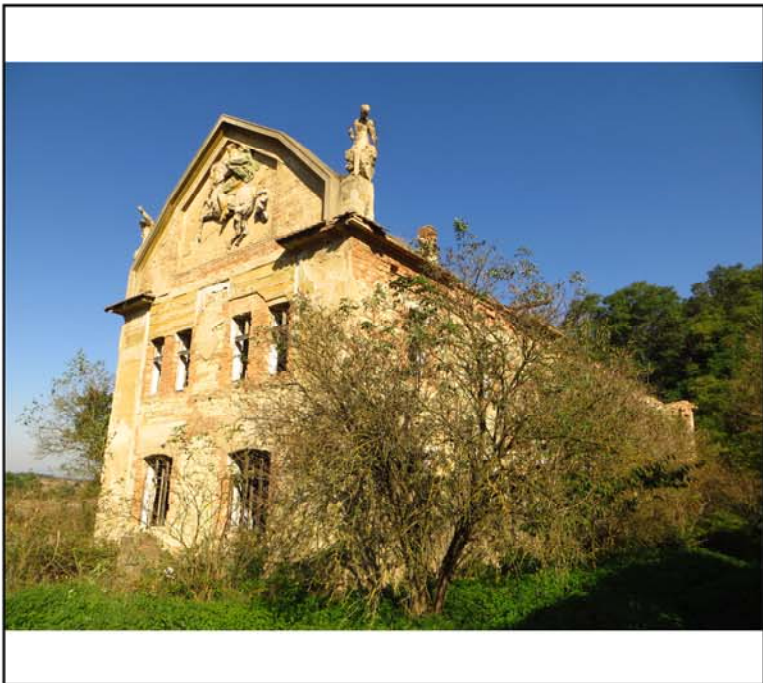
| <p>Stav zachování památky, příp. návrhy opatření</p> <p>2013 Objekt je v dlouhodobě opuštěný, nemá zachovalý krov a strop 1. NP je v některých místech propadlý.2. NP je pokryto sutí krovu. Zdi nevykazují statické poruchy. Hlavní fasáda, kde se nachází sochy a plastiky, je v havarijním stavu. *</p> | <p>Odkaz na fotodokumentaci</p> <p>Fotodokumentaci provedl Ivan Fuksa, 2013 (uloženo také v MIS).</p> |

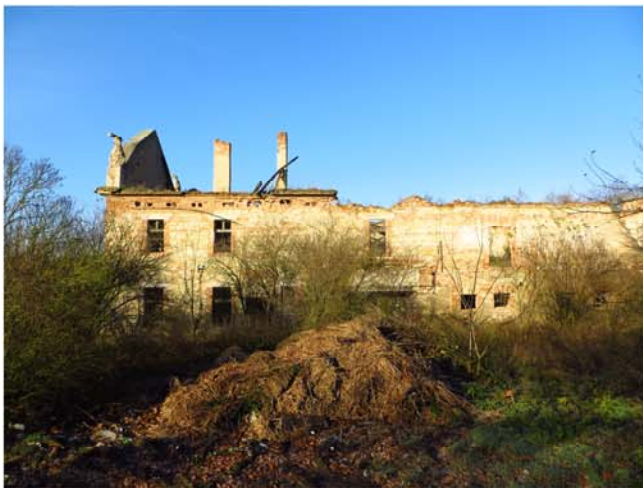
01 Rovné, okres Litoměřice, Ústecký kraj, 5-5708 areál usedlosti č. p. 167 zv. Vladimírov, dům č. p. 167, pohled na východní průčelí.

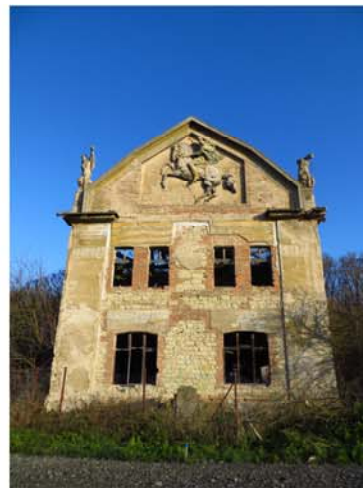
02 Rovné, okres Litoměřice, Ústecký kraj, 5-5708 areál usedlosti č. p. 167 zv. Vladimírov, dům č. p. 167, pohled jižní průčelí.

nemají žádné orámování. Dveře nemají žádné orámování. **Jižní průčelí - hlavní průčelí** Hlavní průčelí je spojené pro obě nadzemní patra. V přízemí je průčelí dvouosé, v patře čtyřosé. V prostoru 1. NP jsou 2 okenní otvory a v prostoru 2. NP jsou 4 okenní otvory. Po západní a východní straně jsou lizény provedené ve zdivu zakončené římsou, pod kterou jsou na obou dvou stranách reliktů kartuše s nápisem, který není v současné době čitelný. Pod kartuší je ozdobný pás na způsob balustrád. Kartuše je provedená v omítce. Římsa nad lizénami odděluje štít od 2. NP, v prostoru lizén je římsa vystouplá do prostoru a profilovaná. V ose průčelí se nachází lizéna, na které je pod začátkem štítu relikt erbu s nápisovým polem s nečitelným nápisem. Erb je proveden v omítce. Na západ i na východ od erbu je až po lizény bosáž ve tvaru lamel, bosáž začíná nad okenními otvory v prostoru 2. NP. V ose mezi erbem a východní lizénou se v 1. NP nachází jeden okenní otvor. V 2. NP se nachází dva okenní otvory. V ose mezi erbem a západní lizénou, se v 1. NP nachází jeden okenní otvor. V 2. NP se nachází dva okenní otvory. Okna v 1. NP mají zvenčí segmentový záklenek, z vnitřní strany má tvar čtyřúhelníku, což je typické pro secesní okenní otvory. V okenních otvorech jsou reliktů secesní výplně. Okenní otvory v 2. NP mají obdélníkový tvar a reliktů secesní výplně. Zdivo je provedené částečně z opuky. Okna jsou obezděné cihlami. Okna v 1. NP mají nad sebou betonový překlad. Štít má tvar pětiúhelníku. Ve středu se nachází pětiúhelníkové pole s jezdeckou plastikou. Hrana štítu je tvořena vystouplým profilovaným orámováním. Na západním a východním nároží stojí sochy, jejichž podstavec začíná v místě, kde končí 2. NP. Díky destrukci nelze určit, koho mají sochy znázorňovat. Před hlavním průčelím je v ose stavby kašna se soklem pro sochu.

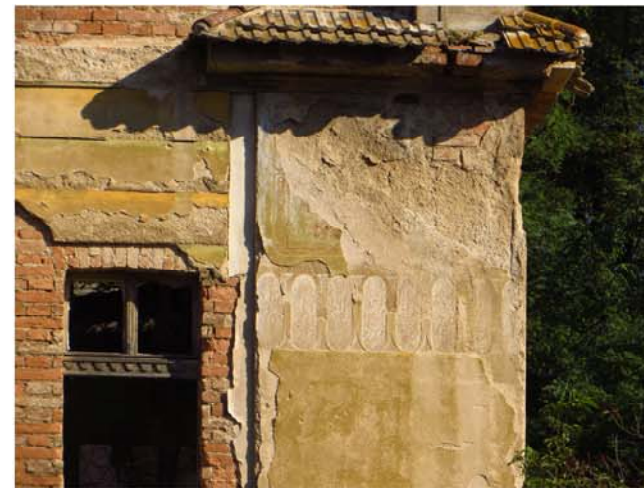
03 Rovné, okres Litoměřice, Ústecký kraj, 5-5708 areál usedlosti č. p. 167 zv. Vladimírov, dům č. p. 167, jižní průčelí, východní kartuše.

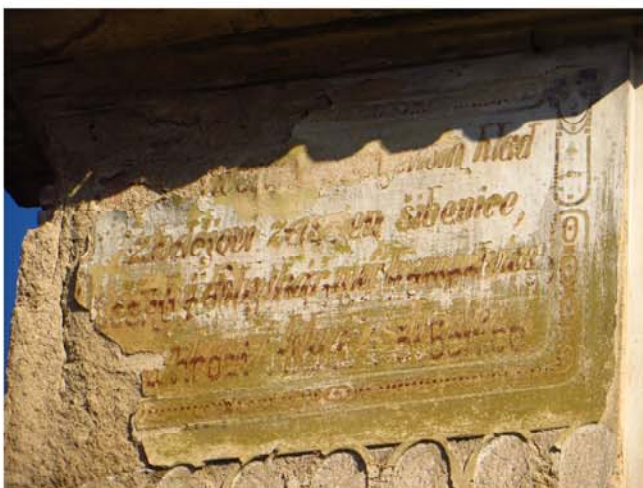
04 Rovné, okres Litoměřice, Ústecký kraj, 5-5708 areál usedlosti č. p. 167 zv. Vladimírov, dům č. p. 167, jižní průčelí, západní kartuše.

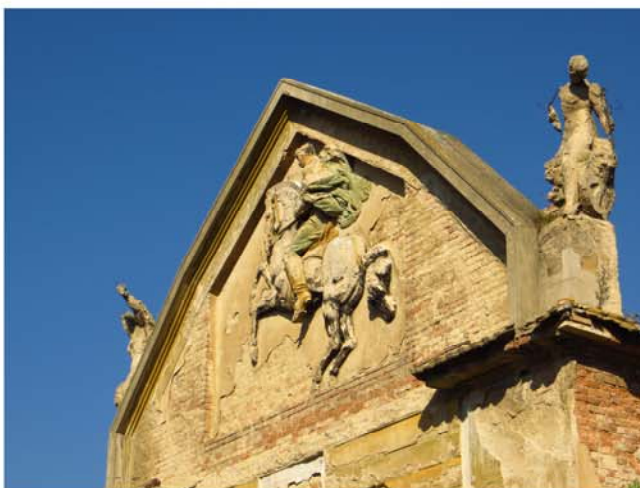
05 Rovné, okres Litoměřice, Ústecký kraj, 5-5708 areál usedlosti č. p. 167 zv. Vladimírov, dům č. p. 167, jižní průčelí, štít.

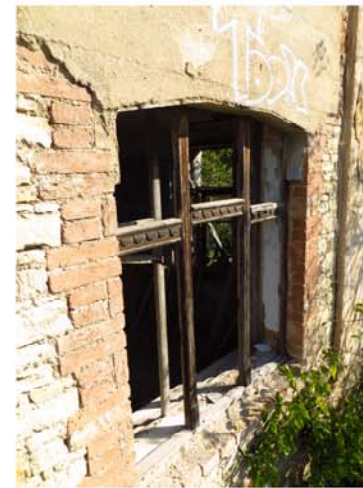
06 Rovné, okres Litoměřice, Ústecký kraj, 5-5708 areál usedlosti č. p. 167 zv. Vladimírov, dům č. p. 167, jižní průčelí, východní secesní okno.

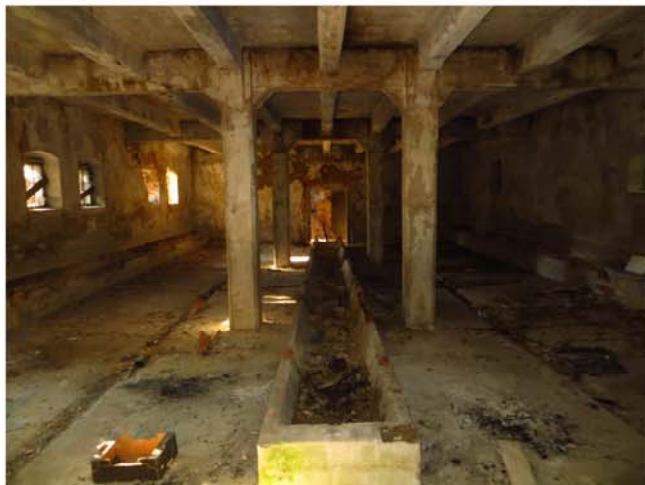
Místnost č. 1 - Jedná se o stáje, v místnosti se nachází 9 oken a 2 dveře (jedny vedou ven z budovy, druhé vedou do místnosti č. 2). U severní a jižní zdi se nacházejí koryta, další koryto se nachází uprostřed stáje. V podlaze se nachází několik odtokových kanálů, podlaha je proto vyspárována. Strop je podpírán čtyřmi sloupy. Sloupy jsou vždy v páru propojené vodorovnými překladky (od severní k jižní zdi). Skrz vodorovné překladky vede 7 příčných překladů (z toho 2, třetí a pátý překlad, vedou přes sloupy). Sloupy a překladky jsou z betonu, jejich úprava má imitovat dřevěné trámy.

07 Rovné, okres Litoměřice, Ústecký kraj, 5-5708 areál usedlosti č. p. 167 zv. Vladimírov, dům č. p. 167, interiér. stáje, pohled od severu.

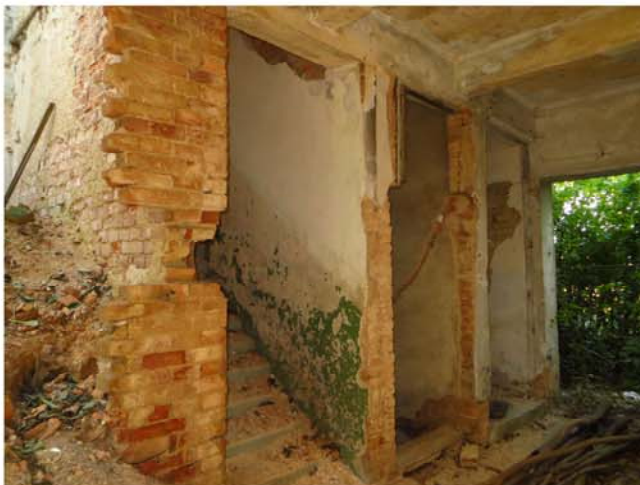
Místnost č. 2. Jedná se o průjezd. Jižní vjezd je z části zazděn a jsou v něm udělány stejné dveře jako v celé budově, severní vjezd je zachován v celém profilu. Z místnosti č. 2 se dá vstoupit do místnosti č. 1, 3 a 4. Z průjezdu vede schodiště do 2. NP a do 1. PP. Nedaleko severního vstupu do průjezdu se nachází v podlaze studna. Strop je tvořen 4 betonovými překladky, jedná se o pokračování překladů z místnosti č. 1, a to překladů 2, 3, 5 a 6 (bráno od západu k východu).

08 Rovné, okres Litoměřice, Ústecký kraj, 5-5708 areál usedlosti č. p. 167 zv. Vladimírov, dům č. p. 167, interiér. průjezd, pohled na schody do 2.NP, 1.PP a chodba do obytných

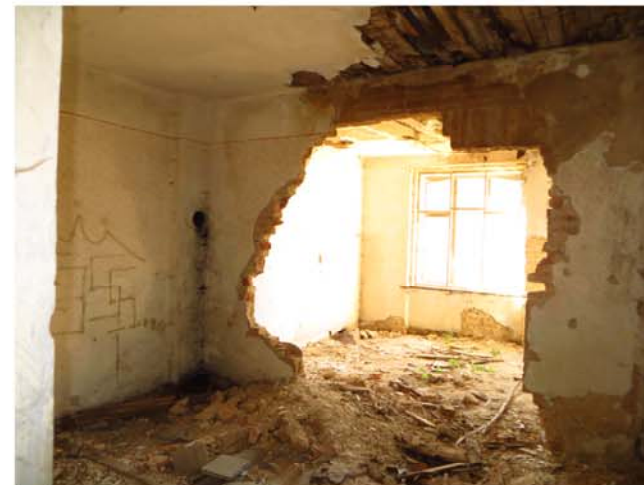
09 Rovné, okres Litoměřice, Ústecký kraj, 5-5708 areál usedlosti č. p. 167 zv. Vladimírov, dům č. p. 167, interiér. západní obytné místnosti.

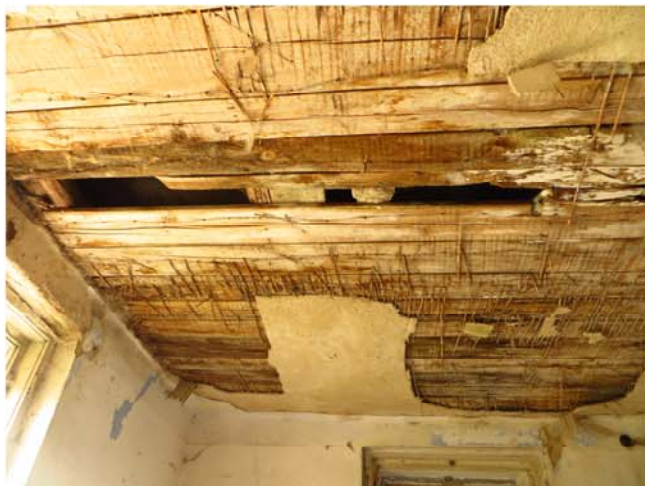
10 Rovné, okres Litoměřice, Ústecký kraj, 5-5708 areál usedlosti č. p. 167 zv. Vladimírov, dům č. p. 167, interiér. Západní obytné místnosti. Strop.

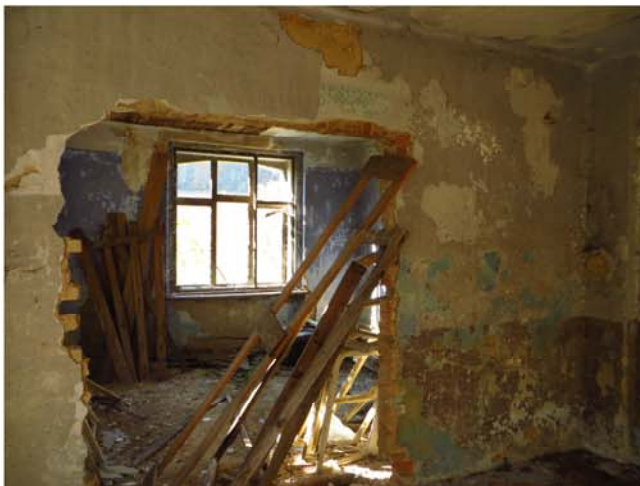
11 Rovné, okres Litoměřice, Ústecký kraj, 5-5708 areál usedlosti č. p. 167 zv. Vladimírov, dům č. p. 167, interiér. Východní obytné místnosti.

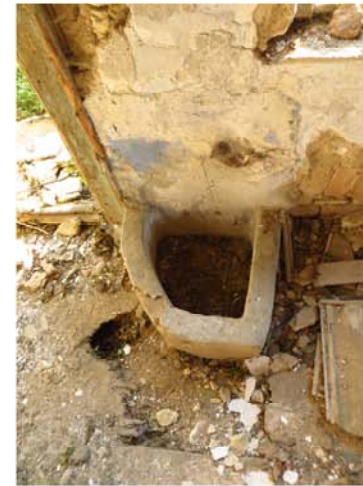
12 Rovné, okres Litoměřice, Ústecký kraj, 5-5708 areál usedlosti č. p. 167 zv. Vladimírov, dům č. p. 167, interiér. východní obytné místnosti. Koryto u východní zdi.

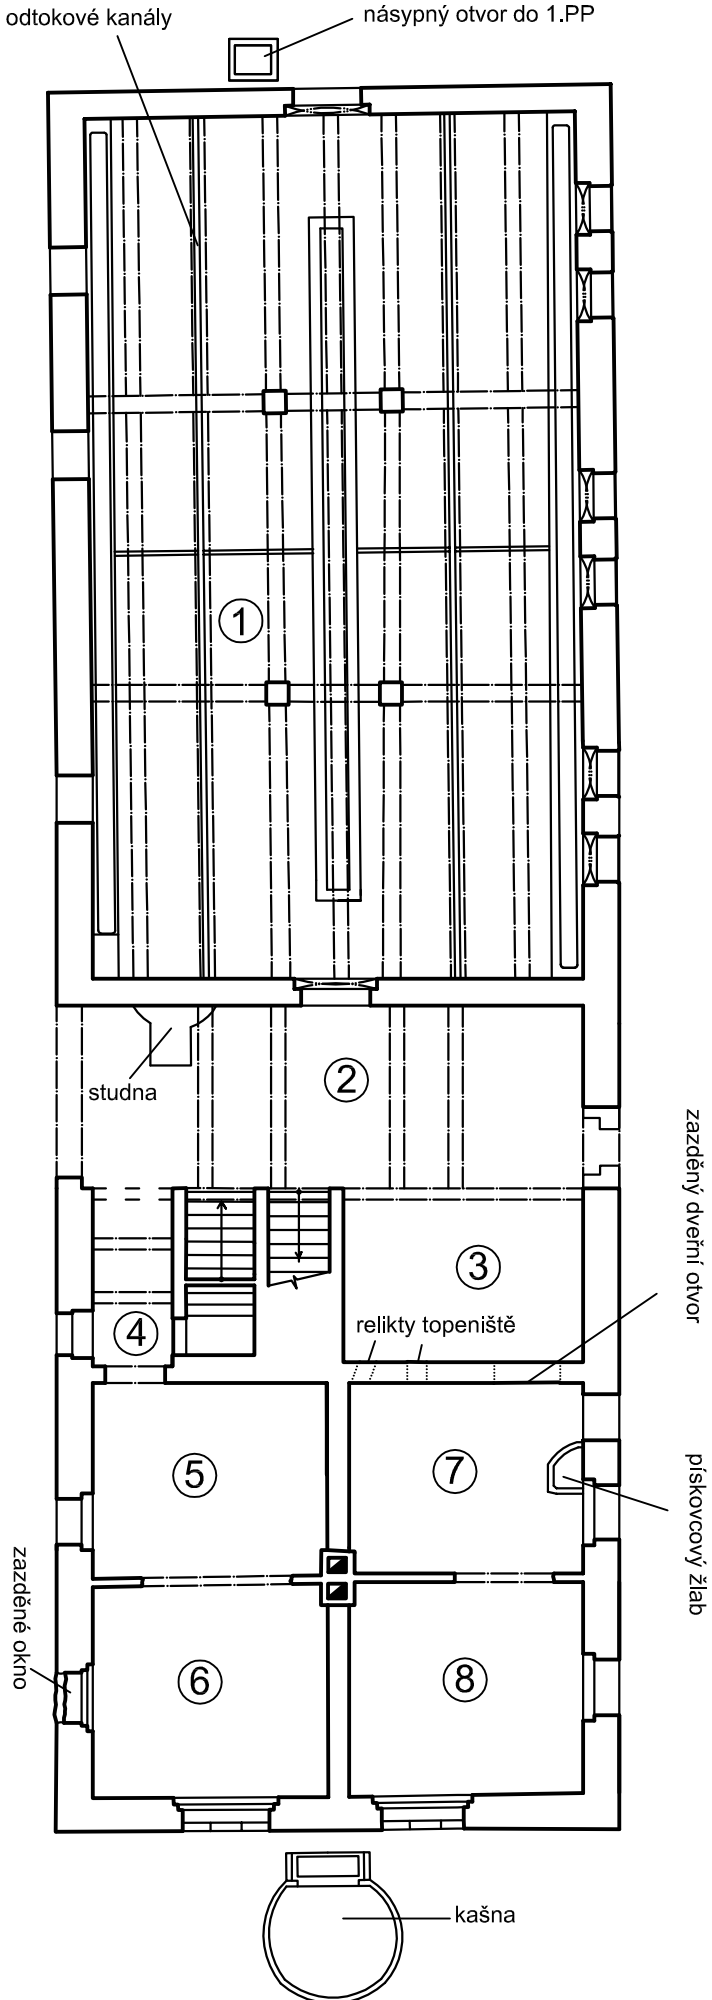
Rovné-Vladimír č. p.167  
Půdorys 1NP - vyhodnocení  
Měřil: Ivan Fuksa 9.2013  
Kreslil: Ivan Fuksa 9.2013

odtokové kanály

násypný otvor do 1.PP
