| Karta ohrožené památky | | Lidová architektura | | | |
| Název (označení) památky<br><b>venkovská usedlost - stodola</b> | | Schválení zápisu/rozhodnutí o prohlášení<br>ŠKK ONV Chomutov 11. 12. 63 | | Součást | Ochranné pásmo |

Doplňkový list - č. 4a

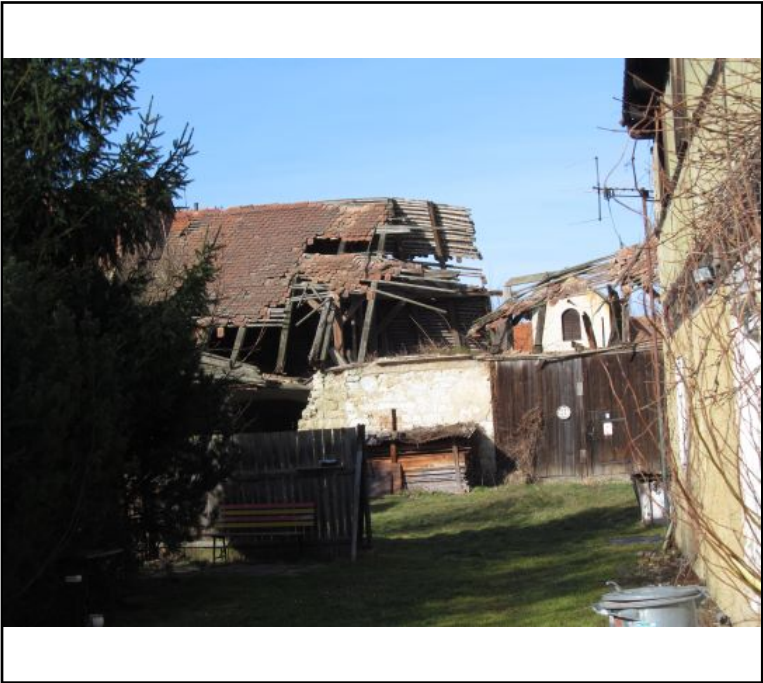
| Karta ohrožené památky | | Lidová architektura | | | |
|---|---|---|---|---|---|
| | | <p>Objekt stodoly u č. p. 20 je přízemní objekt zastřešený polovalbovou střechou. Stodola se nachází v západní části areálu venkovské usedlosti.</p> <p>Celá usedlost je pak součástí západní fronty návsi. Východní průčelí protínají čtyři osy, přičemž druhá a čtvrtá osa zleva jsou osami dveří, třetí osa zleva je tvořena větracím otvorem a první osa zleva je tvořena okenním otvorem.</p> <p>Architektonické členění fasády je tvořeno pouze fabionovou korunní římsou.</p> <p>Střechu objekt protínají tři vikýře. Krajiní vikýře mají podobu volských ok, zatímco střední vikýř je tvořen zděným nakládacím otvorem se sedlovou střechou a bedněným štítem. Severní průčelí je z větší části zastavěno sousedním hospodářským objektem. Přesto je znatelný průběh fabionové korunní římsy, stejně jako jednoduše odskočená korunní římsa obíhající štít stodoly. Povrchově byla fasáda tvořena dvouvrstvou omítkou s hladkou povrchovou úpravou.</p> <p>Jižní průčelí je plně přistavěno k sousednímu hospodářskému objektu. Východní průčelí není přístupné. *</p> | | | |

| <p>Stav zachování památky, příp. návrhy opatření</p> <p>Na objektu došlo k propadnutí větší části krovní konstrukce, destrukci dřevěného překladu dveří a poničení části omítek. Objekt je jinak zachován v autentické podobě. V nejkratší možné době je zapotřebí přistoupit k rekonstrukci krovní konstrukce a zastřešení objektu. *</p> | <p>Odkaz na fotodokumentaci</p> <p>Fotoarchiv NPÚ, ÚOP v Ústí nad Labem:<br/> negativ - 164817 - 2005<br/> negativ - 164825 - 2005<br/> Digitální foto aktuálního stavu: 2012 - 2015, Mgr. J. Zajíc (uloženo také v MIS)</p> | |

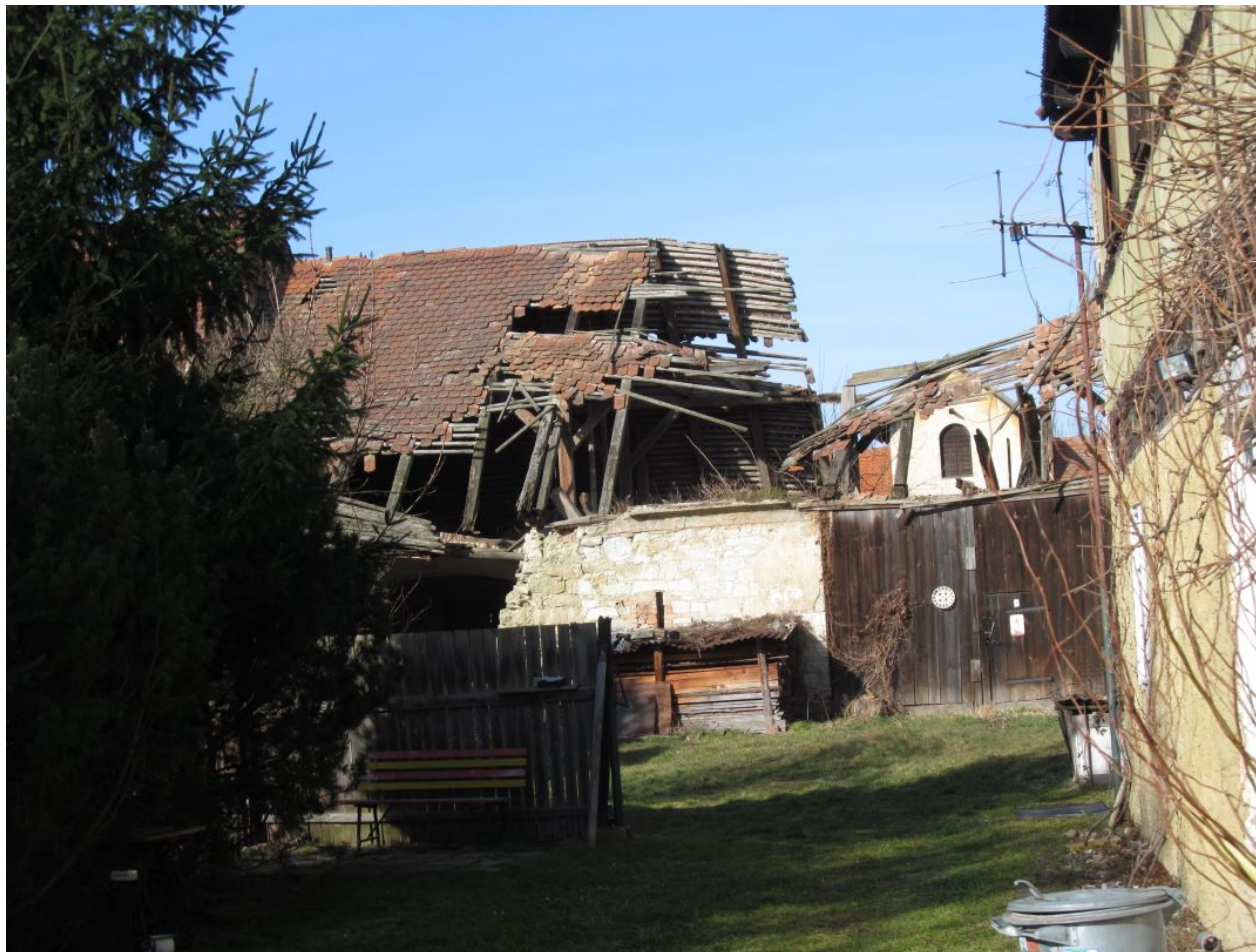
Čejkovice, okres Chomutov, Ústecký kraj  
16283/5-610, č. p. 20 (stodola)  
exteriér  
východní průčelí průčelí, stav v roce 2015, pohled od výchdu

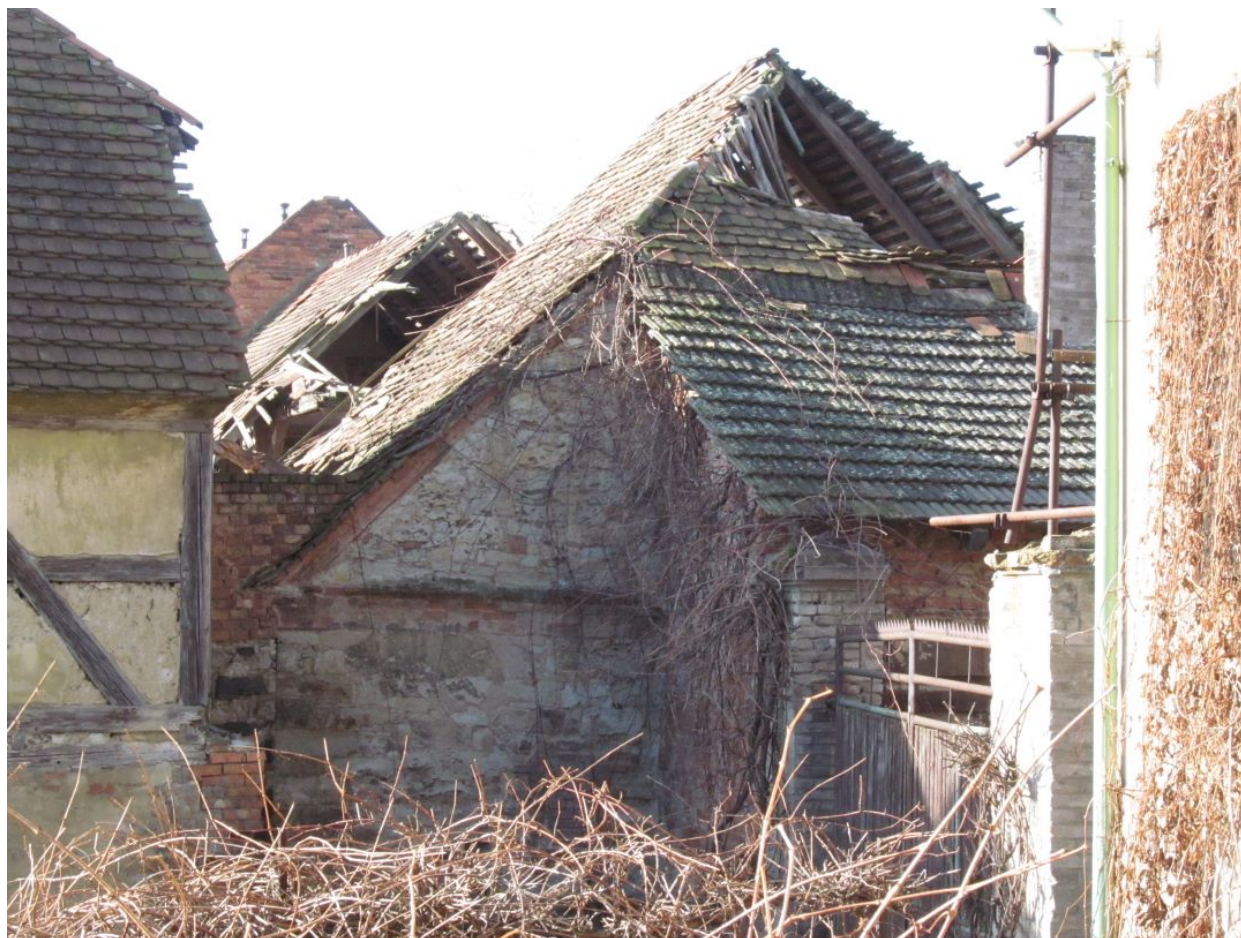
Doplňkový list - č. 4b

Čejkovice, okres Chomutov, Ústecký kraj  
16283/5-610, č. p. 20 (stodola)  
exteriér  
severní průčelí, stav v roce 2015, pohled od severu

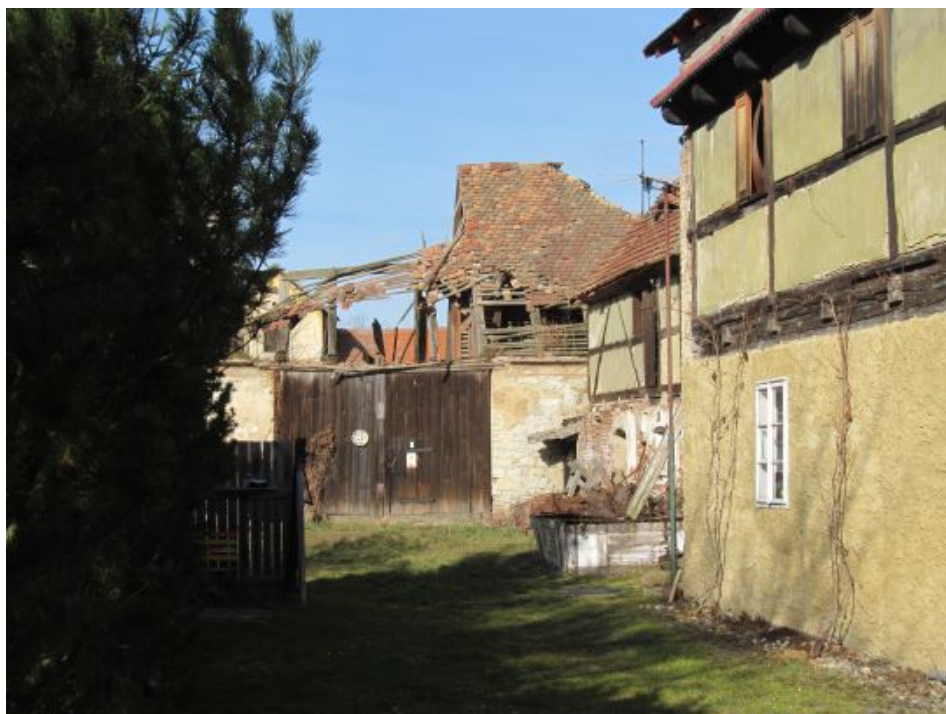
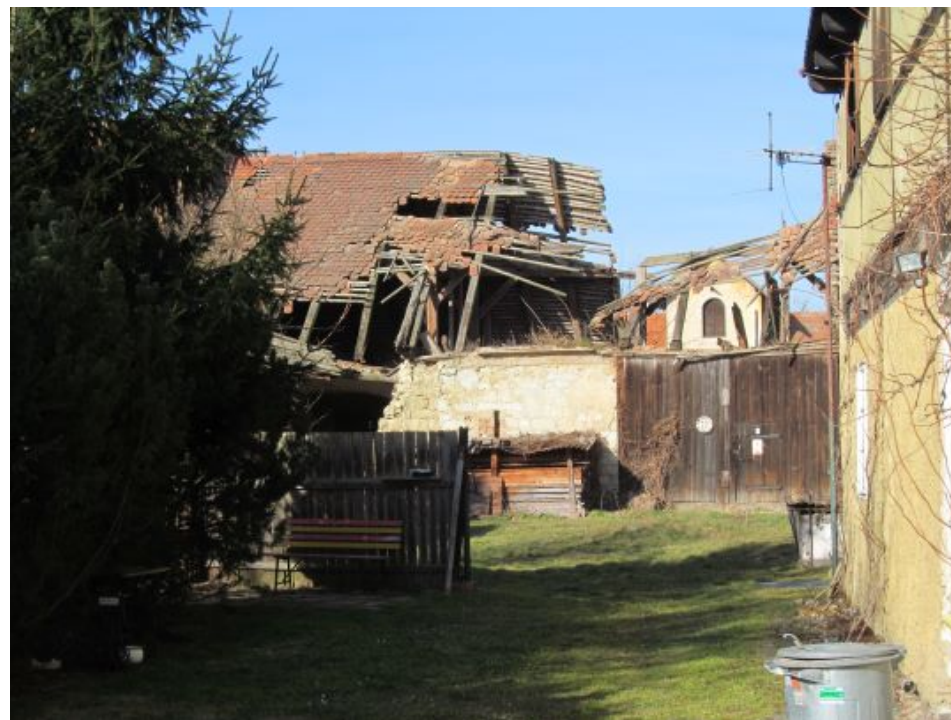
## Doplňkový list - č. 3a

Čejkovice, okres Chomutov, Ústecký kraj  
16283/5-610, č. p. 20 (stodola)  
exteriér  
východní průčelí, stav v roce 2015, pohled od východu

| <u>stav objektu</u> | <u>stavební prvek/jev</u> | <u>část objektu</u> | <u>materiál prvku</u> | <u>detail prvku/jevu</u> | |
|---|---|---|---|---|---|
| exterie | dveře | objekt - celek | dřevo, kov | počet | 2 |
| 1. pol. 19. století | havarijní | z doby výstavby | materiál ostění | zděné z lomového kamena, | |
| rozpad krovní koonstrukce, zanedbaná pravidelná údržba | | | křídlo | tvořené prkny na sraz | |

| <u>stav objektu</u> | <u>stavební prvek/jev</u> | <u>část objektu</u> | <u>materiál prvku</u> | <u>detail prvku/jevu</u> | |
|---|---|---|---|---|---|
| exterie | střechy | půda | dřevěný krov, pálená krytina | krytina | pálená režná střešní taška - |
| polovina 19. století s | | havarijní | z doby výstavby | vikýře | zděný nakládací vikýř z plných |
| dlouhodobě neudržovaná | | | | | |

| <u>stav objektu</u> | <u>stavební prvek/jev</u> | <u>část objektu</u> | <u>materiál prvku</u> | <u>detail prvku/jevu</u> | |
|---|---|---|---|---|---|
| exterie | zdivo/fasády | objekt - celek | kámen, plná pálená cihla, | omítky | vápenné, na členění hladké, v |
| pol. 19. století | | opadané omítky, částečně | z doby výstavby | nátěr-barevnost | monochromní zemitý okr |
| destrukce krovu, zanedbaná pravidelná údržba | | | | konstrukce římsy | zděné z plných pálených cihel |
