| Evidenční list nemovité památky | | Ústřední seznam kulturních památek ČR | | | |
| Název (označení) památky<br><b>dům č. p. 37</b> | | Schválení zápisu/rozhodnutí o prohlášení<br>Výnos MK ČSR čj. 15868/78 ze dne 10.5. 1978 o prohlášení historického jádra Kadaně za MPR; prohlášeno rozhodnutím Ministerstva kultury ČR č.j. 12432/95 ze dne 2.2.1996 | | Součást<br>městská památková rezervace | Ochranné pásmo |
| Umístění památky<br>ulice Československé armády<br><br>číslo popisné 37                      evid.                      orient. | | Parcelní číslo<br>p. č. 50 - ochrana s pozemkem * | | Vlastník<br>František Klicpera<br>Československé Armády 37<br>Kadaň 432 01 | |

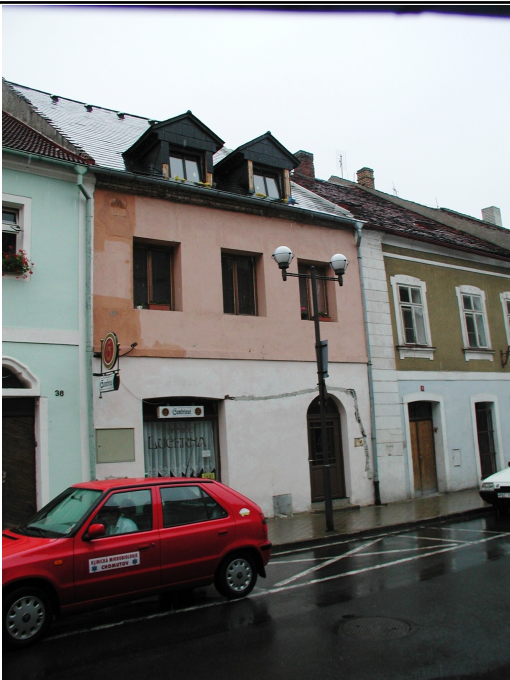
| Evidenční list nemovité památky | | Ústřední seznam kulturních památek ČR | | | |
|---|---|---|---|---|---|
| | | <p>Dům č. p. 37 se nachází v ulici ČSA, západně od severozápadního koutu náměstí, na severní straně ulice ČSA. Dům č. p. 37 je jednopatrový, řadový objekt položený na obdélném hloubkovém půdorysu s dvorním křídlem umístěným na západní straně. Hlavní (jižní) průčelí směřující do komunikace je v přízemí dvojosé a v patře tříosé. První osu přízemí zleva tvoří obdélný výkladek s nízkým segmentovým záklenkem, ve druhé ose se nachází obdélný dveřní otvor s plným obloukem, je vyplněn jednokřídlými, obdélnými, prosklenými dveřmi s mříží a s půlkruhovým nadsvětlíkem. Obdélné okenní otvory patra se shodným rytmem vyplňují dřevěná dvoukřídlá nečleněná okna ve špaletách. Průčelí bez soklu horizontálně člení plochá pásová římsa a ukončena je římsou korunní. Objekt kryje sedlová střecha s hřebenem rovnoběžným s ulicí a prostupují ji dva vikýře se sedlovými stříškami. Střešní krytinu tvoří pastová břidlice, či cembrit. Přízemí objektu je řešeno jako hloubkový dvoutrakt. Levý trakt je trojprostorový. Přední prostor má plochý trámový strop, střední místnost je zaklenuta hloubkově orientovanou valenou klenbou s jedním párem trojbokých výsečí a zadní prostor je zaklenut hloubkově orientovanou valenou klenbou s dvěma páry pětibokých výsečí. Pravý trakt představuje hloubkově orientovaná chodba, která je zaklenuta valenou klenbou s párem trojbokých styčných výsečí a s párem trojbokých nestyčných výsečí. Levé dvorní křídlo je plochostropé a pohlcené dvorní přístavbou. Sklep je rovněž trojprostorový. Přední místnost je zaklenuta hloubkově orientovanou valenou kamennou klenbou s dvěma páry trojbokých výsečí, střední místnost navazuje na schodiště a je zaklenuta příčně orientovanou segmentovou →</p> | | | |

klenbou s párem výsečí nad vstupy do předního a zadního dílu sklepa. Zadní sklep je zaklenut hloubkově orientovanou valenou cihlovou klenbou. Patro je plochostropé, došlo zde ke zrušení přední hloubkové a příčné zdi, která vymezovaly místnost vlevo při hlavním průčelí. Podkroví bylo zobytněno.

| <p>Stav zachování památky, příp. návrhy opatření</p> <p>09/2005: dobrý stavebně technický stav *</p> | <p>Odkaz na fotodokumentaci</p> <p>fotoarchiv NPÚ ÚOP ÚL č.n.: 94068 (12/1991), 125391 - 2 (10/1997)</p> <p>digitální fotografie: 2004 ( J. Skopec)</p> |

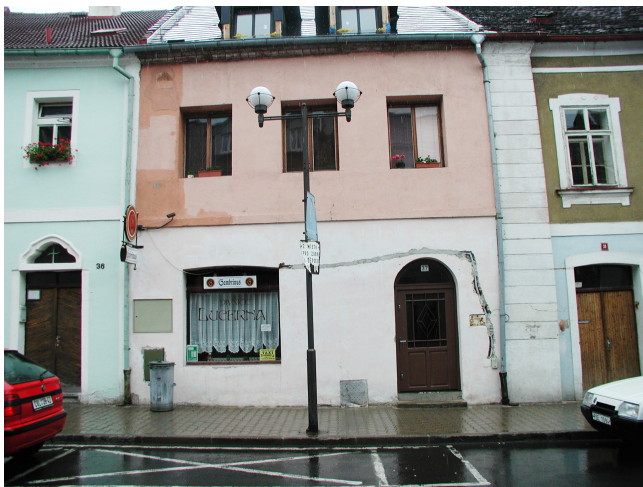
Pohled na hlavní jižní průčelí domu č.p. 37
