# METODIKA DOKUMENTACE SAKRÁLNÍ ARCHITEKTURY

(kostely a prostorové kaple)

Vít Honys – Táňa Šimková – Lucie Radová – Hana Veselá

Ústí nad Labem 2015

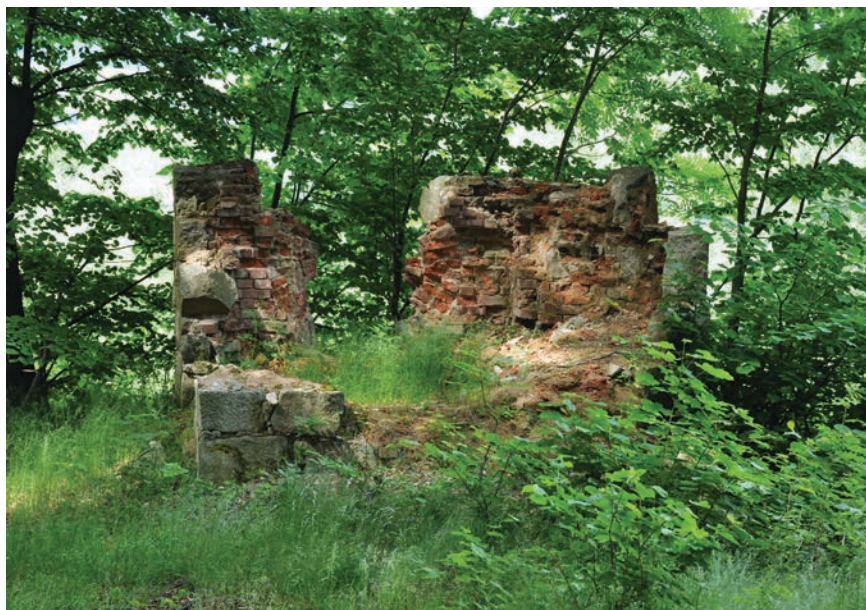
Obr. 2. Šluknov – Království, Kaple žaláře Krista, pohled od východu, v čelní západní straně je patrný relikt oválného okenního otvoru s koutovými výběhy po nasazení klenby.  
Foto: Táňa Nejezchlebová, 2012.

výpovědních znaků o architektonické dispozici (**obr. 2**). Nejsou sem tedy zařazeny objekty, z nichž zbyly pouze relikty základů dochované přibližně v úrovni či pod úrovní terénu doprovázené rozptylem torz těžko identifikovatelných fragmentů ostění a zdiva, například po demolici sakrální stavby. V případě areálu musí splňovat tyto podmínky alespoň jedna z dochovaných staveb. V rámci reálné terénní praxe je pochopitelné, že při stanovení výběru sakrálních staveb určených k dokumentaci je nutné dát přednost sakrálním architekturám ohroženým, kdy jde o ohrožení jak bezprostřední existence objektu, tak významného segmentu jeho hodnot s absencí nezbytné péče a údržby. Je třeba zdůraznit, že i když v naprosté většině jde o liturgicky nevyužívané a léta zanedbané objekty, v ojedinělých případech jsou tyto objekty na první pohled relativně zachovalé v celistvosti, ale velmi vážně ohrožené staticky. Oproti tomu nemá samozřejmě význam upřednostňovat při dokumentaci např. průběžně udržované a stabilizované objekty v torzálním stavu dochování obvodového zdiva.

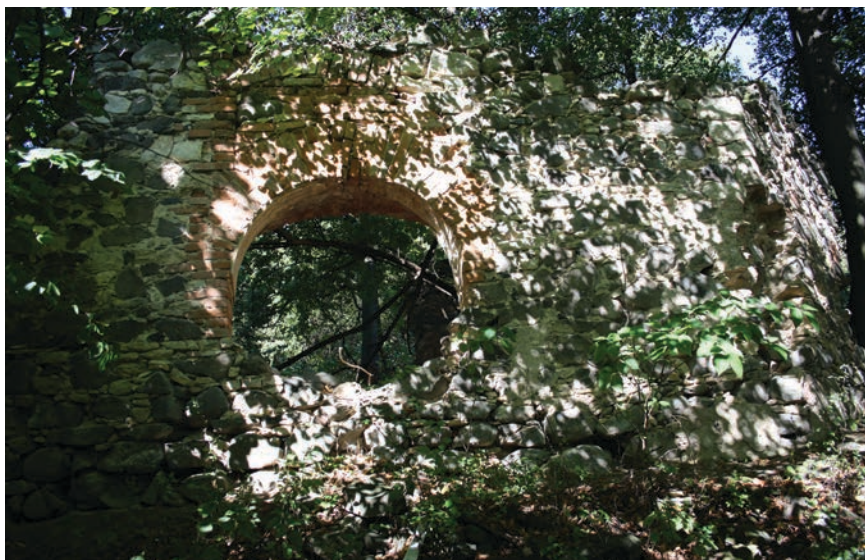
Obr. 6. Lužice u Mostu, torzo kaple sv. Blažeje, jižní průčelí s obtížně eliminovatelnými stíny ve větru se pohybujícími větví sousedící vegetace. Foto: Vít Honys, 2012.

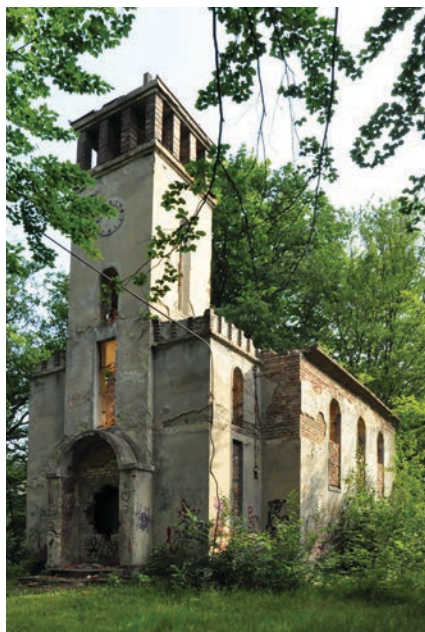
*Obr. 7. Děčín – Nové Město, starokatolický kostel, nedostatečný odstup od objektu a pohled způsobuje zejména u věže sbíhání os a vytvoření dojmu tzv. padání. Foto: Táňa Nejezchlebová, 2012.*

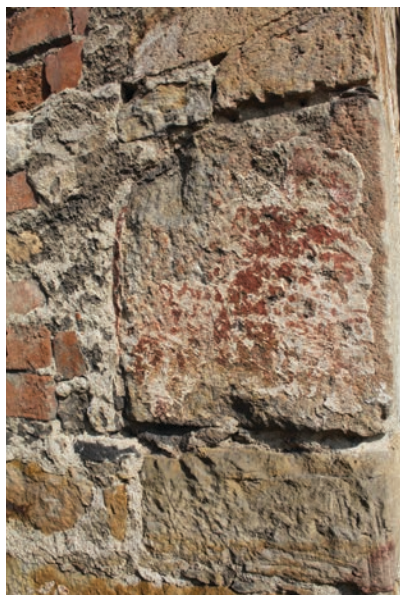
Obr. 9. Přechaply, kostel sv. Matouše, reliktů historické barevnosti na nárožních kvádrech. Foto: Vít Honys, 2012.

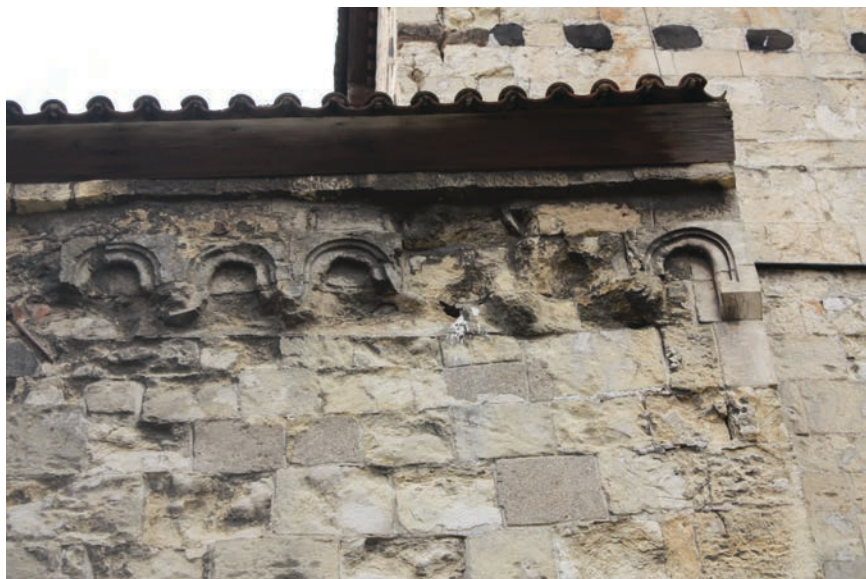
Obr. 11. Libčeves, kostel Stěti sv. Jana Křtitele – detail destrukce románského obloučkového vlysu pod hlavní římsou kostela. Stavba nemá okapy, voda ze střechy volně stéká právě na tyto partie stavby. Foto: Lucie Radová, 2009.

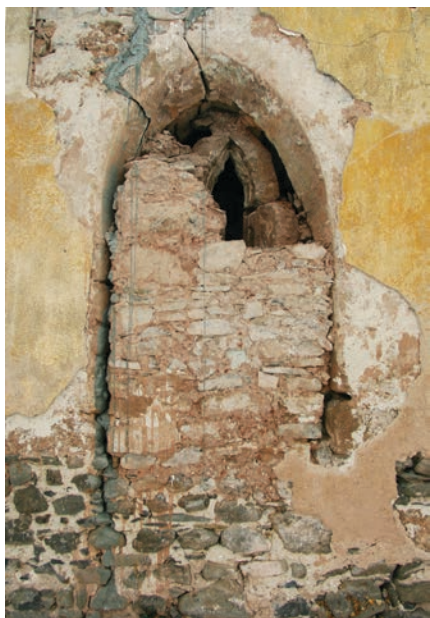
Obr. 13. Lubenec – Libyně, kostel sv. Jiljí, závěrový bok presbytáře, při částečné destrukci zazdívky gotického okna bylo ve světlém otvoru odhaleno kamenné ostění s jeptiškou, pocházející zřejmě z počátku výstavby kostela v 1. polovině 14. století. Foto: Táňa Nejezchlebová, 2011.

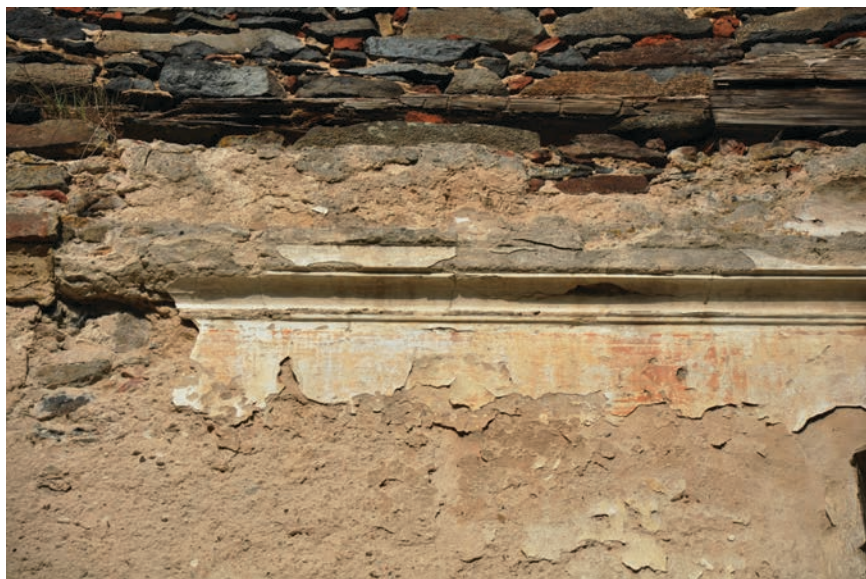
Obr. 14. Bílý Kostelec, kostel sv. Havla, interiér lodi, z plochého stropu kostela se dochovaly pouze omezené úseky štukového profilovaného fabionu s relikty barevných nátěrů ve více vrstvách. Foto: Táňa Nejezchlebová, 2012.

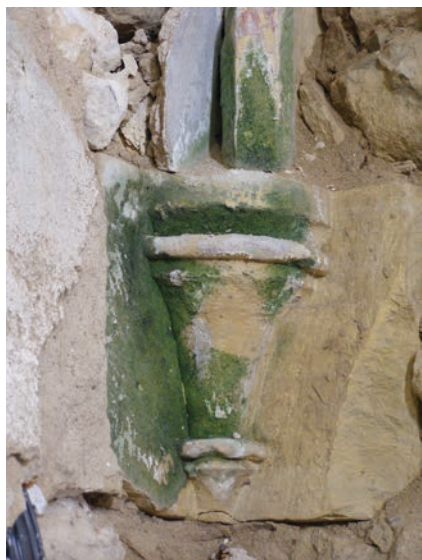
Obr. 15. Chouč, kostel sv. Kateřiny – poškození povrchu kamenné konzole v úsledku působení vlhkosti včetně mikro-vegetace. Foto: Lucie Radová, 2010.

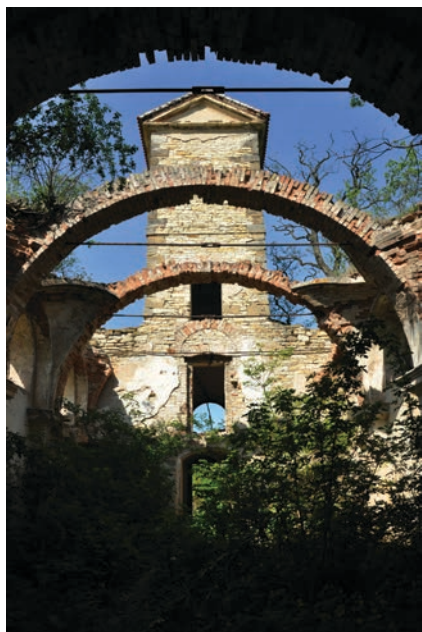
*Obr. 17. Encovany – Prachová, kaple sv. Václava, z klenby lodi se dochovaly pouze meziklenební pasy a koutové náběhy nasazené na přízední pilastry. Foto: Táňa Nejezchlebová, 2012.*

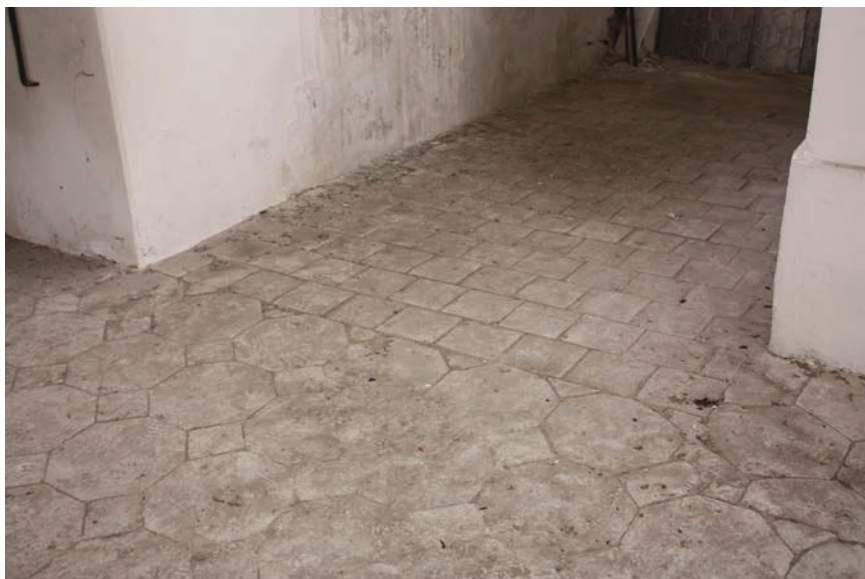
Obr. 18. Kozly, kostel sv. Martina, interiér – detail různých typů dlažeb položených v interiéru lodi. Foto: Lucie Radová, 2010.

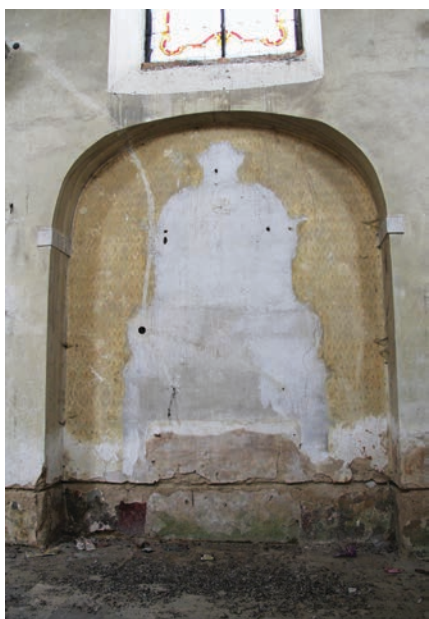
Obr. 19. Soběnice, kostel sv. Petra a Pavla, loď, v postranních výklencích lodi při presbytáři se v interiérové výmalbě dochovaly otisky vedlejších oltářů, pod jedním z nich byla umístěna signatura a datace výmalby interiéru, provedená 9. 12. 1910 malířem Jar. Kouřilem. Foto: Táňa Nejezchlebová, 2014.

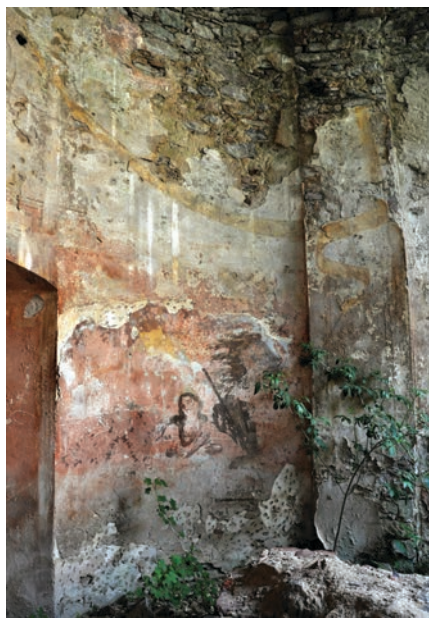
Obr. 20. Bílý Kostelec, kostel sv. Havla, závěrová strana presbytáře, díky degradaci svrchní šablonové malby z 19. století se na povrchu omítek projevují torza originální figurální a ornamentální výzdoby presbytáře, v závislosti na celkovém havarijním stavu objektu však dochází k rychlé ztrátě detailů a ploch maleb. Foto: Táňa Nejezchlebová, 2012.

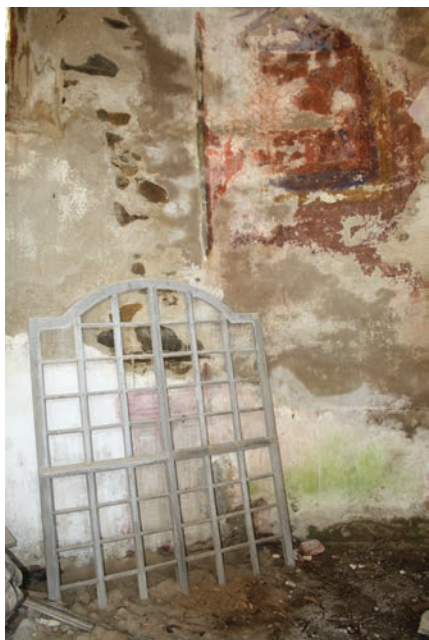
Obr.21. Blatno, kostel sv. Michaela, interiér, severozápadní roh lodi s torzem iluzivního malovaného bočního oltáře a deponovaného okenního rámu. Foto: Vít Honys, 2014.

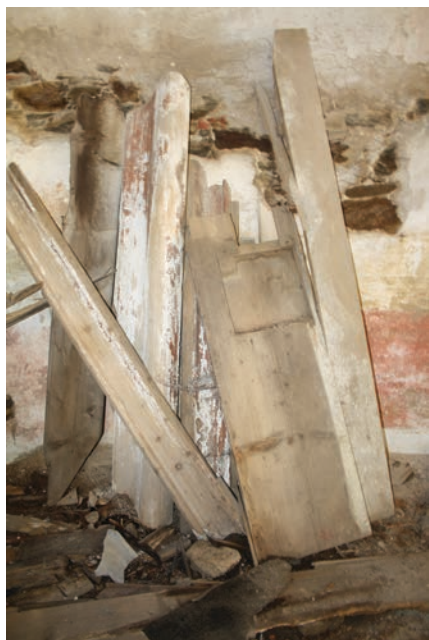
Obr. 22. Blatno, kostel sv. Michaela, interiér, torza říms a krycí desky menzy rokokového hlavního oltáře po jižní straně presbytáře. Foto: Vít Honys, 2012.

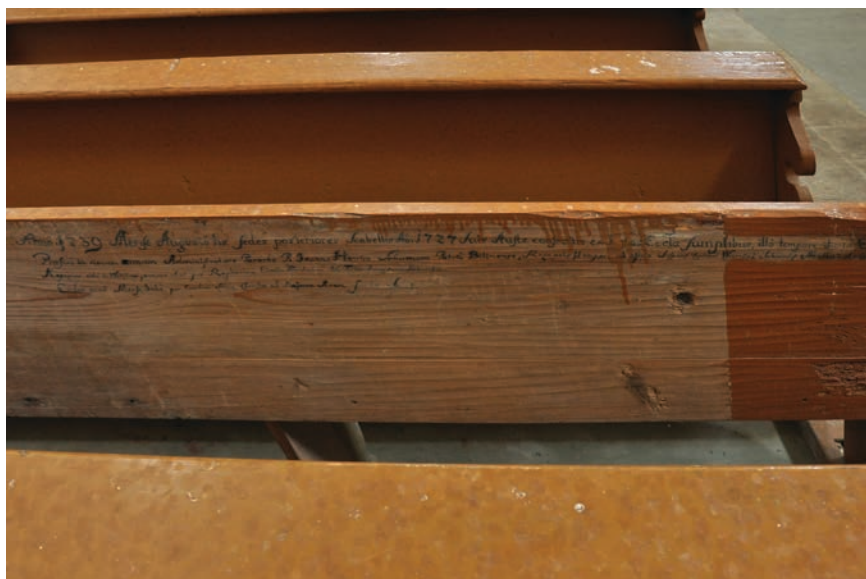
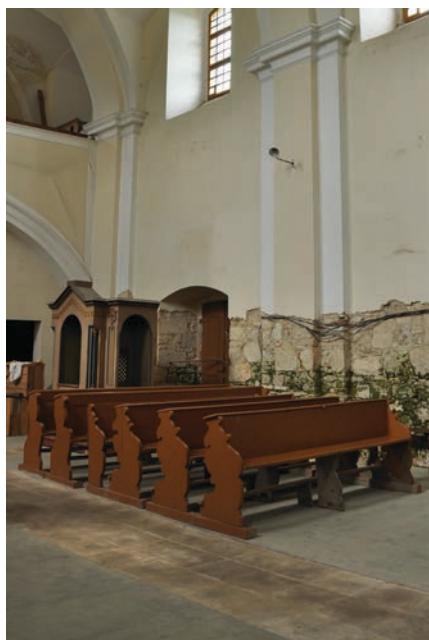
Obr. 25. a, b Sutom, kostel sv. Petra a Pavla, loď, tři bloky lavic z vybavení kostela, střední blok, určený původně k poloze u zdi, je na zadní straně opěradel opatřen datací 1727 a 1739. Foto: Táňa Nejezchlebová, 2013.

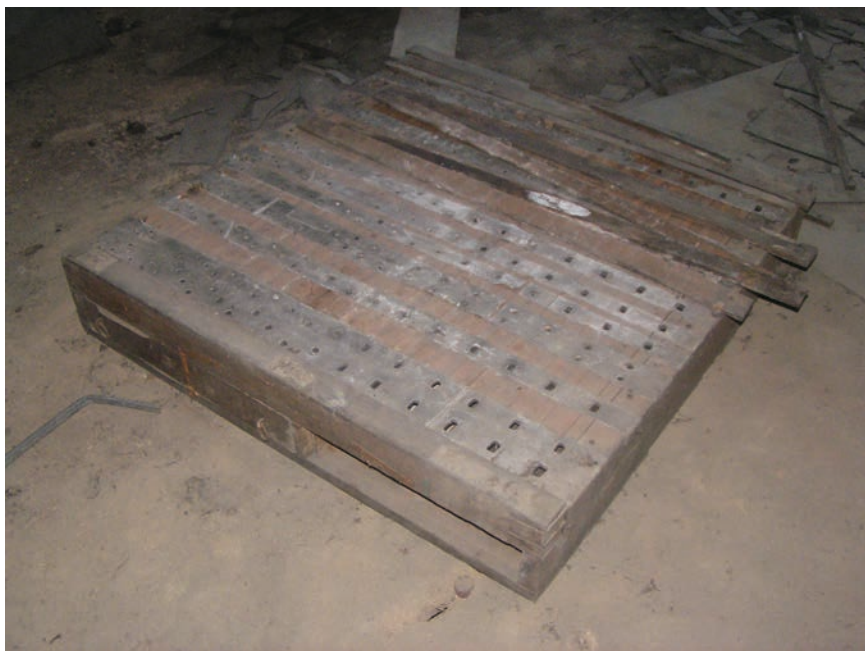
Obr. 26. Kamenický Šenov, kostel sv. Jana Křtitele, interiér podstřeší, nález vzdušnice již zaniklého stroje zdejších rokokových varhan užitá druhotně jako kryt otvoru v klenbě a závěs pro lustr. Foto: Vít Honys, 2010.

U nevyužívaných sakrálních objektů varhany patří vždy k nejohroženějším částem vybavení, a proto na rozdíl od situace před rokem 2000 bývají v případě, že se jednalo o převážně kompletní nástroj, již s předstihem, často péčí diecézního organologa, farnosti aj. částečně či zcela demontovány a uloženy jinde či transferovány do jiného objektu. Jiná bývá situace u objektů chátrajících již desetiletí, kdy již v průběhu 2. poloviny 20. století došlo k devastaci nástrojové části a odcizení většiny píšťalového fondu a případných prvků výzdoby. V řadě případů se jedná již jen o torza varhanní skříně a hracích stolů, někdy však i s původní vzdušnicí či s relikty hracího stolu a traktur. Varhanní nástroje 17.–18. století s ohledem na příslušnost k jihoněmeckému varhanářskému okruhu zpravidla nebyly příliš velké. Převážovaly jednomanuálové nástroje s pedálem a pozitivy, dále pak menší dvoumanuálové varhany rozčleněné na větší skříň hlavního stroje na kůru a pozitiv se strojem dalšího manuálu v zábradlí kruchty. Až do první čtvrtiny 18. století měly téměř všechny tyto nástroje hrací stůl vestavěný do čela postamentu varhanní skříně zády k oltáři či ze zadní strany nástroje, teprve později se u dvoumanuálových varhan rozšířily hrací stoly vestavěné do pozitivu s orientací k hlavnímu oltáři, případně (u jednomanuálových varhan) hrací stoly stejně orientované, ale volné, někdy vsazené do zábradlí kruchty. Velmi často je takovýto hrací stůl u starších varhan výsledkem přestavby v 19. století. Větší nástroje pokročilého 18. století mívaly varhanní skříň hlavního stroje symetricky rozčleněné po stranách západního okna (tzv. členění na C a Cs stranu) s hracím stolem volně stojícím uprostřed či vsazeným do pozitivu v zábradlí. Disponování skříně pozitivu s hracím stolem do zábradlí u dvoumanuálových varhan u nás přežívalo hluboko do 2. poloviny 19. století, podobně jako rezidua starších forem řezbářské ornamentiky, někdy i architektonických koncepcí. Otvor uprostřed zábradlí kůru tak zpravidla signalizuje původní umístění pozitivu či volně stojícího hracího stolu varhan, někdy však i celé varhanní skříně. S šířením tzv. varhanářského romantismu a později i tovární výroby varhan dochází k jisté unifikaci umístění strojů varhan do jediné skříně s prospektem, z něhož již nelze členění na jednotlivé stroje rozpoznat, a s volným hracím stolem před varhanní skříní (někdy i na boku skříně). Vedle klasické mechanické zásuvkové soustavy se v závěru 19. století začíná prosazovat tzv. soustava kuželová s rejstříkovou kancelou a krátce nato i traktury pneumatické, nahrazující ovládací soustavu dřevěných abstraktů stlačeným vzduchem vedeným v olověných trubičkách. Z reliktních torz varhanních strojů mají vedle pozůstatků píšťalového fondu, resp. hracích stolů hodnotu především vzdušnice (**obr. 26**)

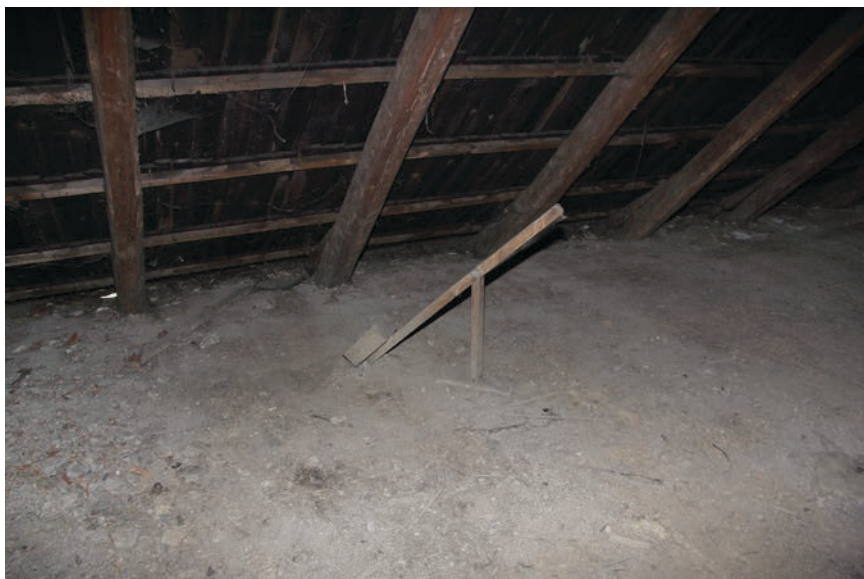
Obr. 30. Minice, kostel sv. Martina – detail závěsného zařízení (kladky) v prostoru krovu nad severním bočním oltářem k zavěšení lampy na věčné světlo. Foto: Lucie Radošová, 2008.
