Zdivo místnosti severně od průjezdu při ulici U Obecního dvora v domě čp. 798 na Starém Městě pražském

Stavebně historické posouzení zdiva

nálezová zpráva číslo 2016/06

NÁLEZOVÁ ZPRÁVA	č. 2016/06
Lokalita / Obec (část obce) Praha 1–Staré Město	Okres / Kraj Hlavní město Praha
Objekt dům U Censorů	čp. (č. or., č. parc.), jiná lokalizace čp. 798, U Obecního dvora 5
[Evidenční číslo kulturní památky v ÚSKP] 38790/1-399	[Souřadnice]
Zkoumaná část objektu / Prvek Místnost v přízemí při ulici severně od průjezdu/zdivo	
"Název" akce / NZ Zdivo místnosti severně od průjezdu při ulici U Obecního dvora v domě čp. 798 na Starém Městě pražském	
Zpracoval Ing. arch. Ladislav Bartoš	Datum akce / Datum vydání NZ VI/2016 / VIII/2016

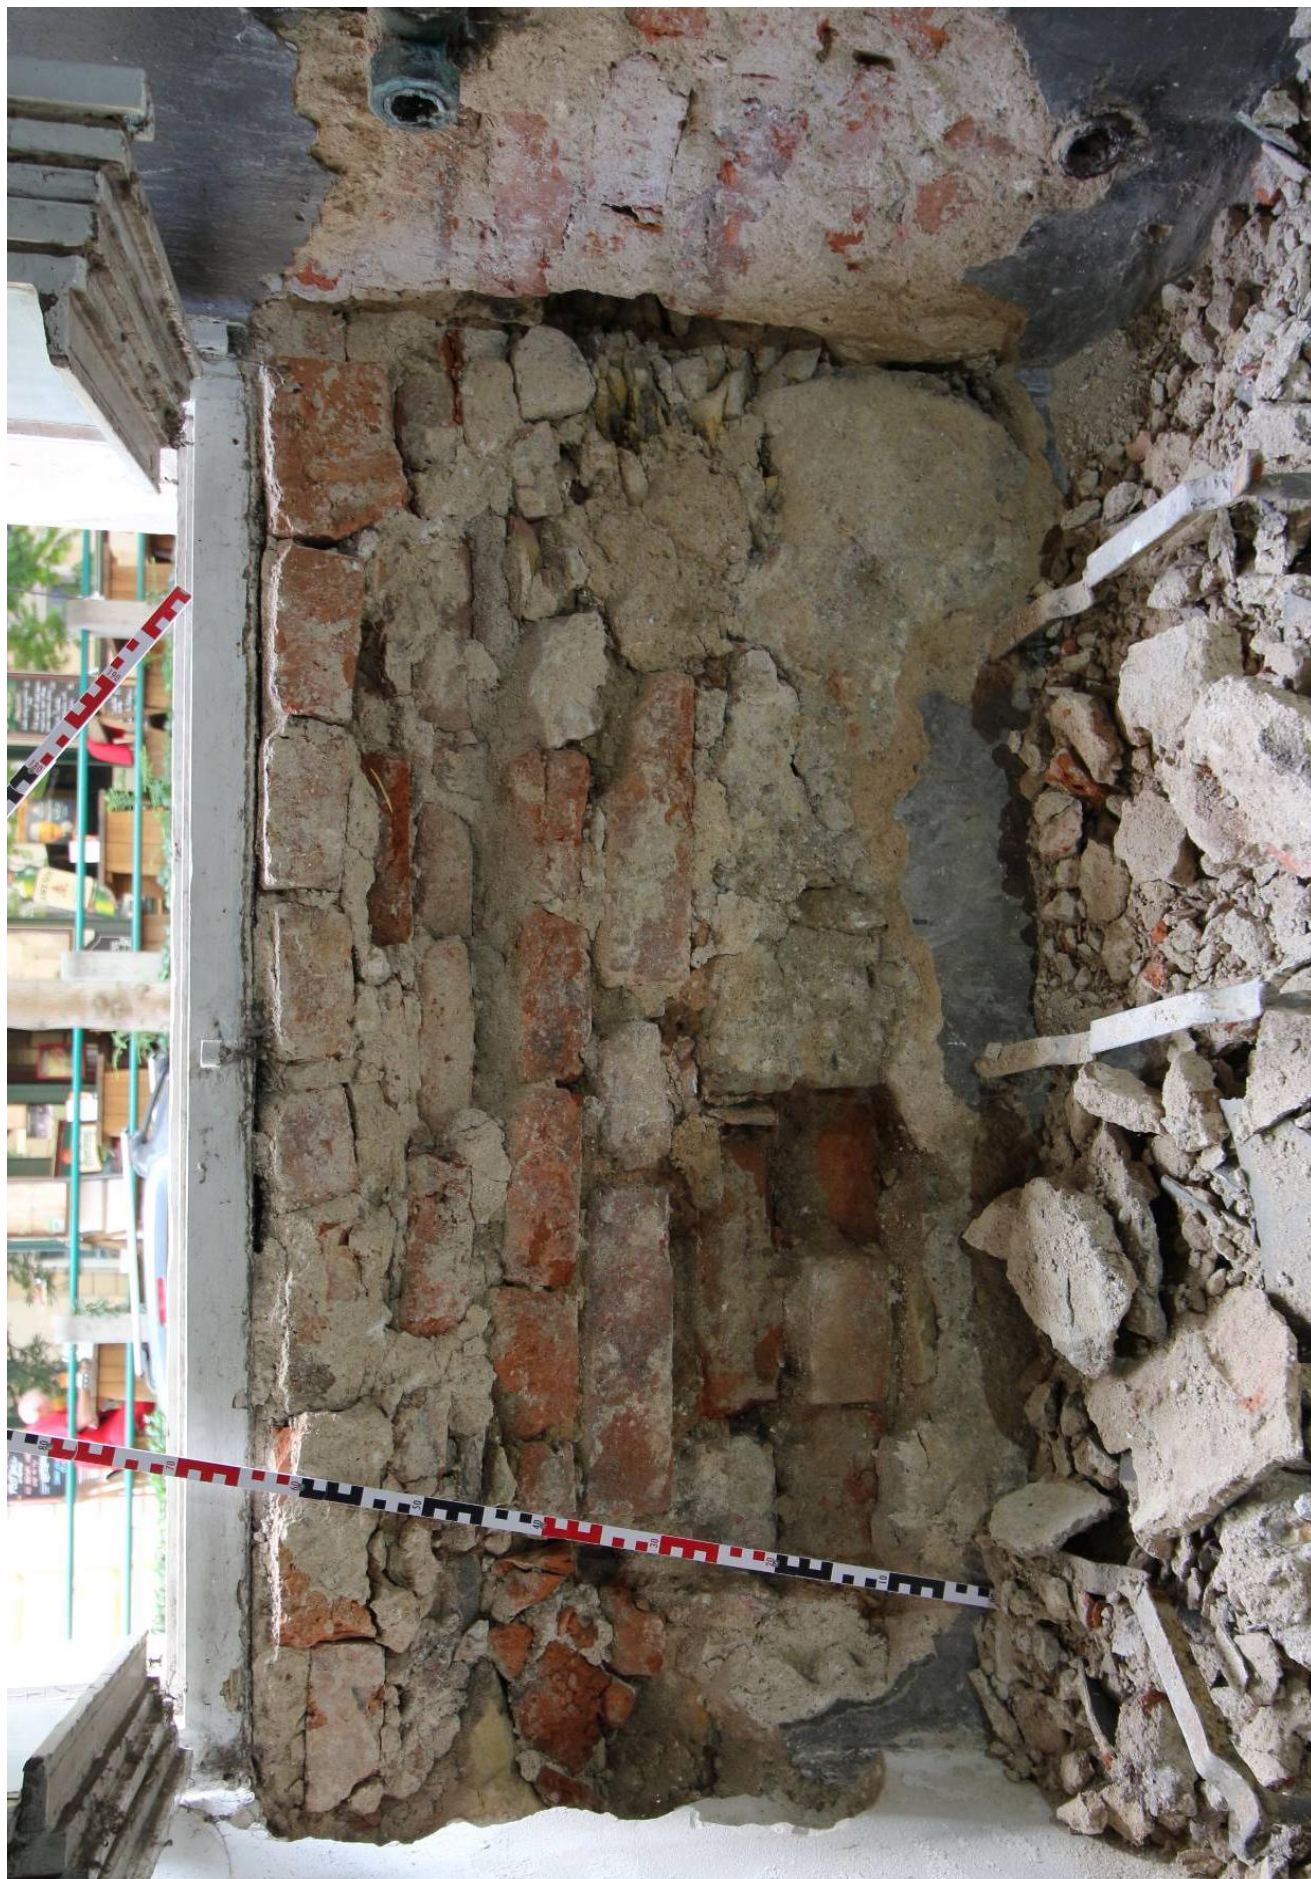
Příloha č. 1

Zdivo okenního parapetu je smíšené, s převahou nepravidelně kladených cihel různých formátů. V menší míře se vyskytuje opuka, jejíž stav je dožilý. Pravá špaleta okenní niky je vyzděna z novodobých cihel, zřejmě při opravě domu v 50. letech. Takto novodobě je vyzděn i cca 40 cm široký navazující úsek vnitřního líce zdi. Část novodobých cihel je kladena naplocho. Zbývající úsek jižní části východní zdi, v délce cca 90 cm (po vložený koutový klenební pilíř, který pokračující zdivo zakrývá), prozrazuje starší, nejspíše středověký původ. Ve výšce cca 50-65 cm nad podlahou zde pozorujeme pravou polovinu segmentového pasu, z části cihlového, v levé části kamenného. Nad ním je zeď tvořena pečlivě řádkovaným opukovým zdivem. Na opuce je patrné značné poškození, konstrukce prošla požárem.

Zdivo parapetu okna ve východní stěně – k ulici U Obecního dvora

Ani varianta č. 1, tedy vybourání okenního parapetu a vytvoření dveří přímo z ulice, by neznamenal zásadní ztrátu památkově cenného zdiva – na zdivo parapetu byl použit spíše podružný materiál, jehož stav v současné době není valný. Další otázku ovšem představuje nový vstup z hlediska jeho působení na celkový vzhled fasády. Historická fotografie zachytila poněkud odlišnou podobu fasády v 1. polovině 20. století. Prokazuje, že omítkové členění v parteru pochází až z 50. let, předtím byla spodní část fasády hladká. V jižní části průčelí se nacházel výkladec.

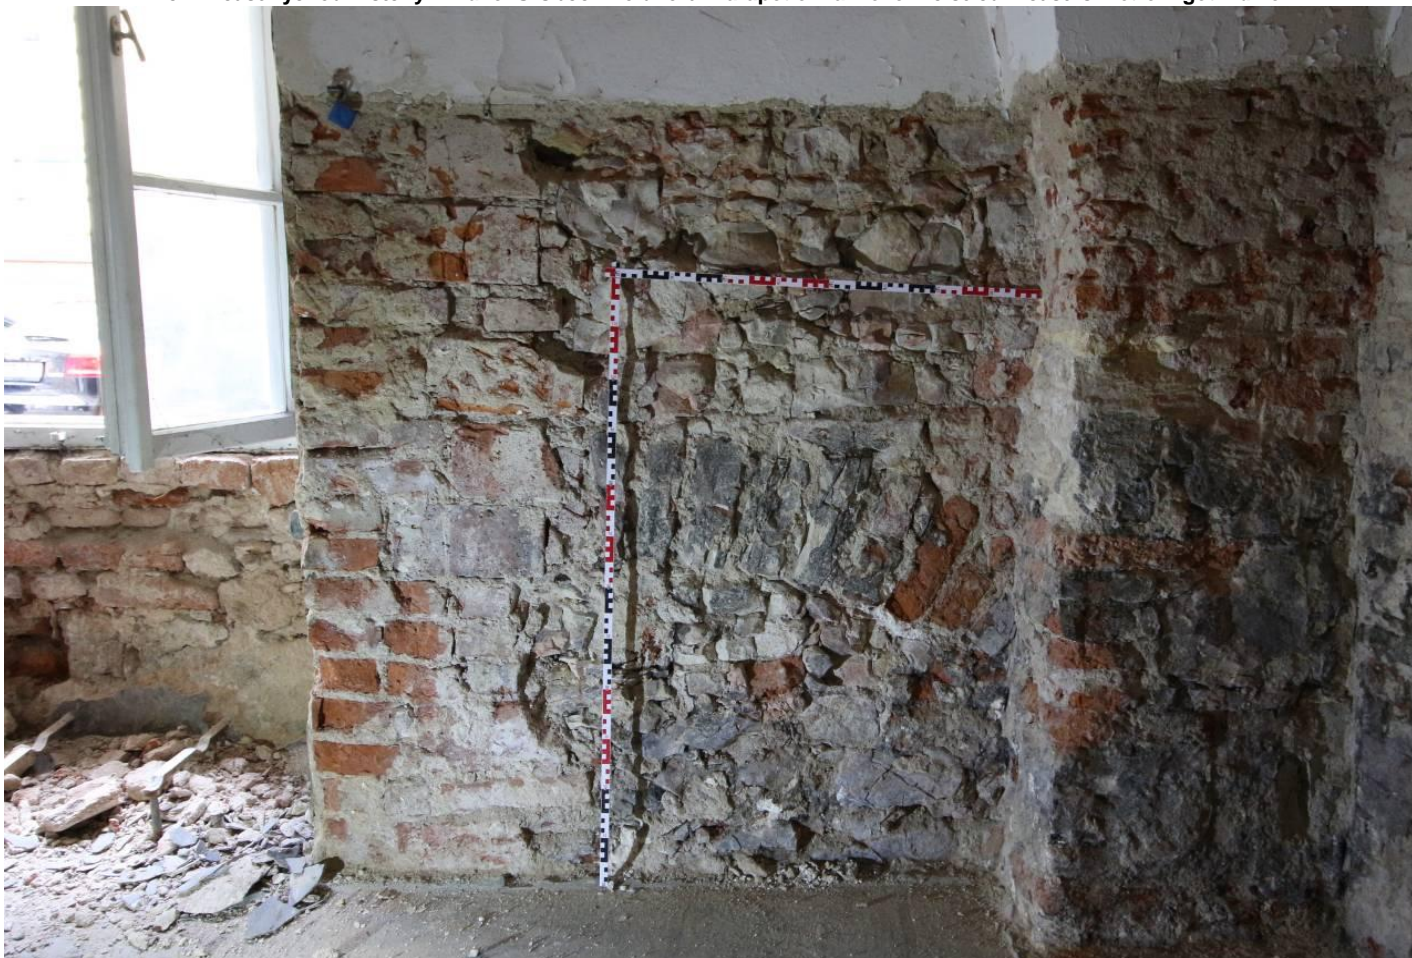
Příloha č. 2

Situace východní a jižní stěny řešené místnosti se zdá být vcelku přehledná. Východní stěna, tvořící uliční průčelí domu, prokazuje v jižní části místnosti ještě středověké stáří. Zjevně prošla požárem (či požáry). Hrana špalety okna a její okolí pochází z opravy v roce 1953. Zdivo okenního parapetu nelze bezpečně datovat, pochází nejspíše z 19., či ještě z 18. století.

Jižní část východní stěny – k ulici U Obecního dvora. Parapet okna vlevo. Ve střední části s metrem got. zdivo.

Nejvyšší památkovou hodnotu v dotčeném prostoru má úsek středověkého zdiva v jižní části východní průčelní zdi. Ten ovšem není ani jednou ze zvažovaných variant ohrožen. Jako zcela bezproblémová z památkového hlediska se jeví pozice dveří, označená v příloze 8 číslem 2. Tento průraz stěny do průjezdu by znamenal pouze odstranění zadržky z 50. let 20. století, která nenesé památkové hodnoty. Je pouze třeba uhlídat dodržení pozice a rozměru dveří.

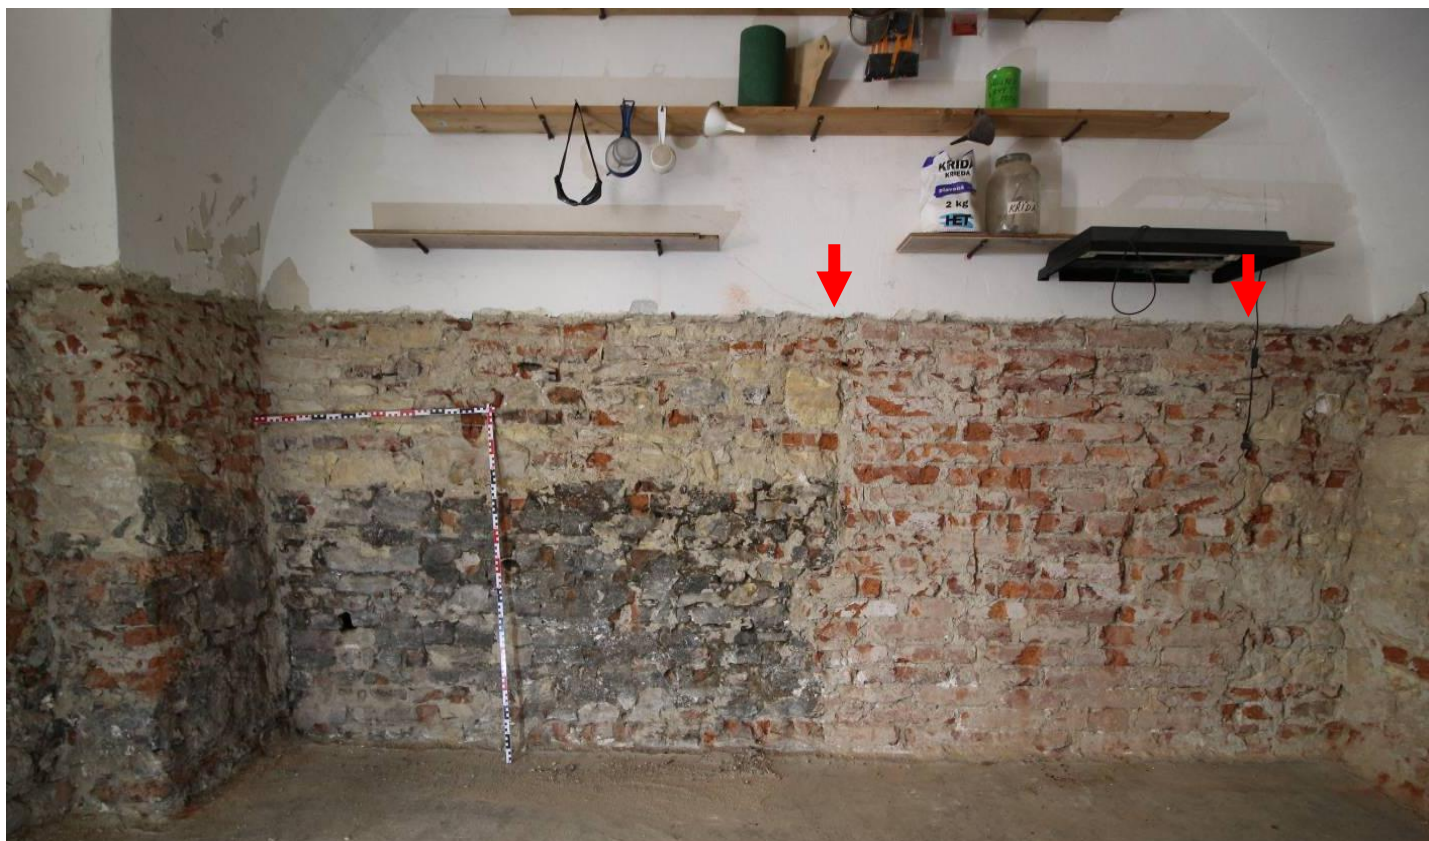
Příloha č. 3

Zdivo jižní stěny je smíšené, obsahuje cihly i opuku. Přibližně do úrovně 1 m bylo v minulosti opatřeno z důvodu hydroizolace asfaltovým nátěrem. Přibližně v polovině délky stěny (resp. v ose klenební lunety) je jasně patrná změna charakteru zdiva. Jedná se o levou hranu zazděného dveřního otvoru, který zabíral většinu pravé poloviny stěny. Zazdívka otvoru je čistě cihelná, z moderních cihel, kvůli jejímu provázání se starším zdivem byly do zdiva vybourány šmorcy. Vpravo od zazdívky, asi v šířce 45 cm od koutu vlevo od pilíře, pozorujeme opět staré smíšené zdivo. Pilíř v JZ koutě je smíšený, s převahou opuky. Na něj nasazená klenba je cihelná.

Jižní stěna je novověkého původu, vznikla nejspíše při barokní přestavbě zároveň s klenbou. Z charakteru smíšeného zdiva se vymyká úsek cihlové zadržky někdejších dveří, které byly zazděny při přestavbě z let 1952-54. Tehdy bylo vytvořeno též domovní schodiště na západní straně a přístup do místnosti byl nově veden z této strany.

Jižní stěna – celkový pohled. Červené šipky ukazují na hrany v 50. letech 20. století zazděného vstupu.

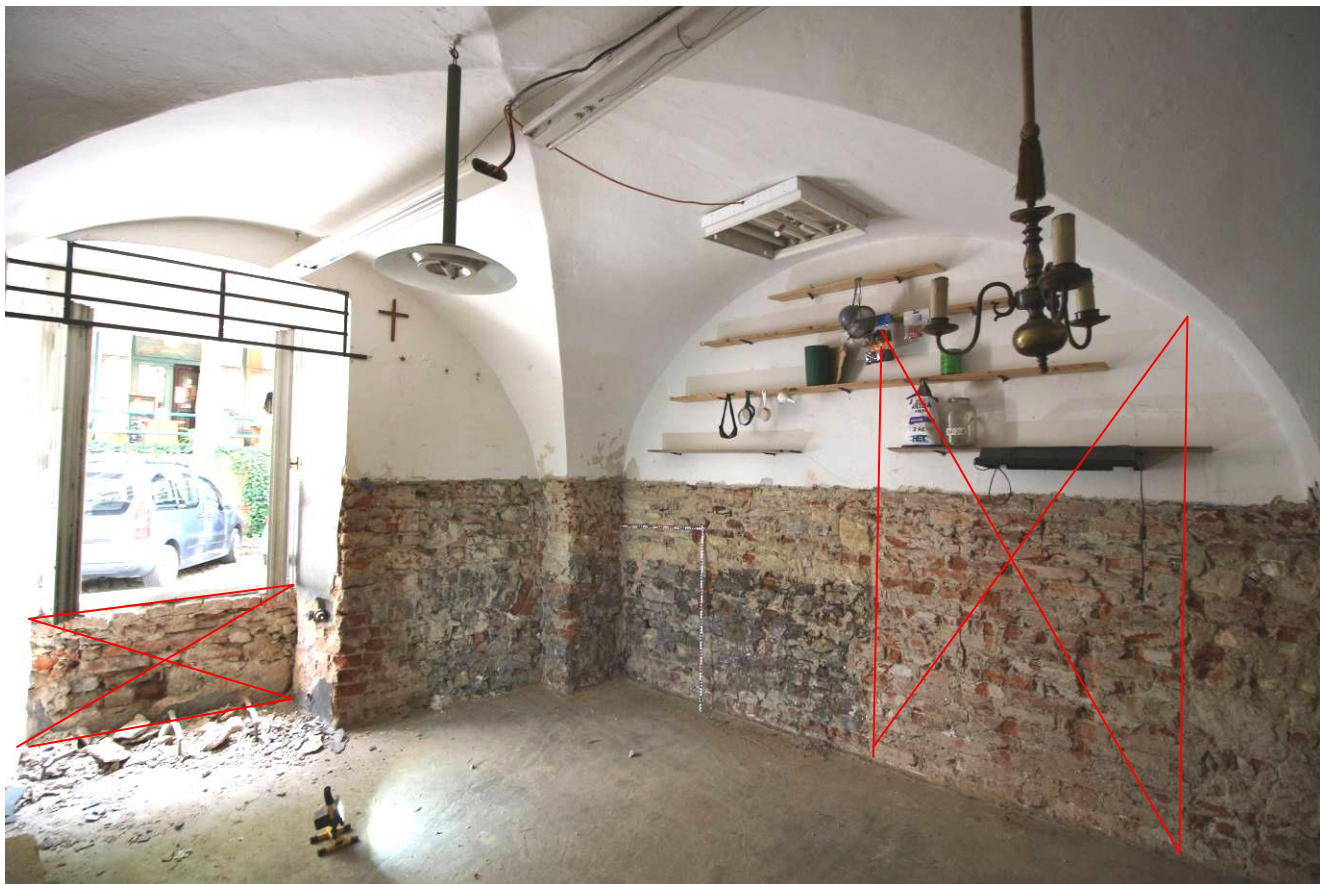
Příloha č. 4

Celkový pohled na větší část východní a jižní stěny s vyznačením ploch, kde je zvažováno proražení vstupu (vlevo varianta 1, vpravo var. 2).

Vzhledem k výše uvedenému považuje autor tohoto materiálu za vhodnější variantu se vstupem z průjezdu, která se jeví jako zcela bezproblémová. I varianta vstupu z ulice byl mohla být řešitelná, ovšem přípustnost určité změny průčelí a drobné ztráty historického zdiva musí posoudit příslušní pracovníci památkové péče.

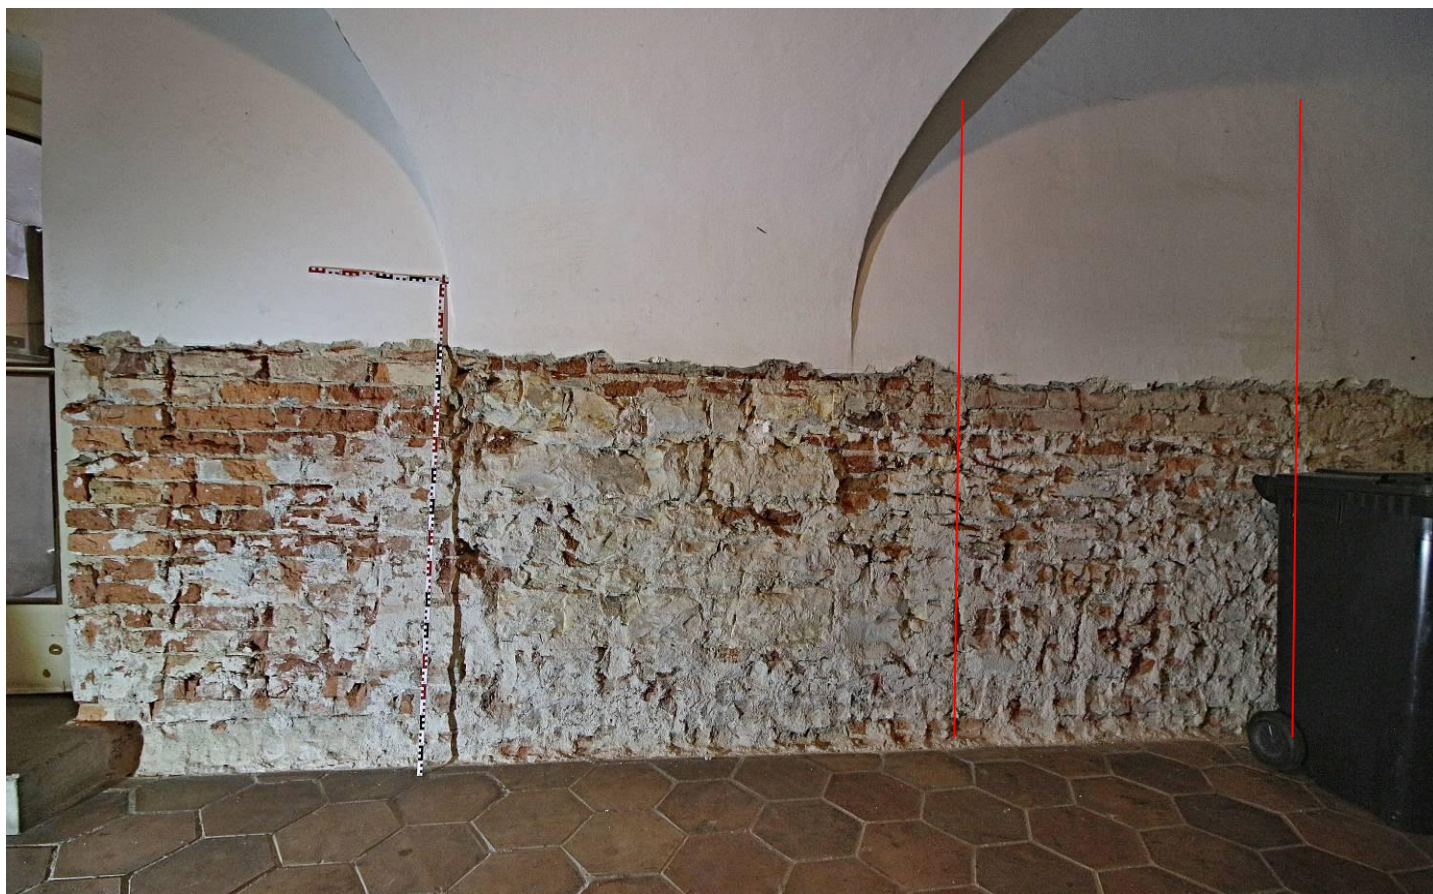
Příloha č. 5

Pohled na severní stěnu průjezdu s pozicí zazdivky dveří.

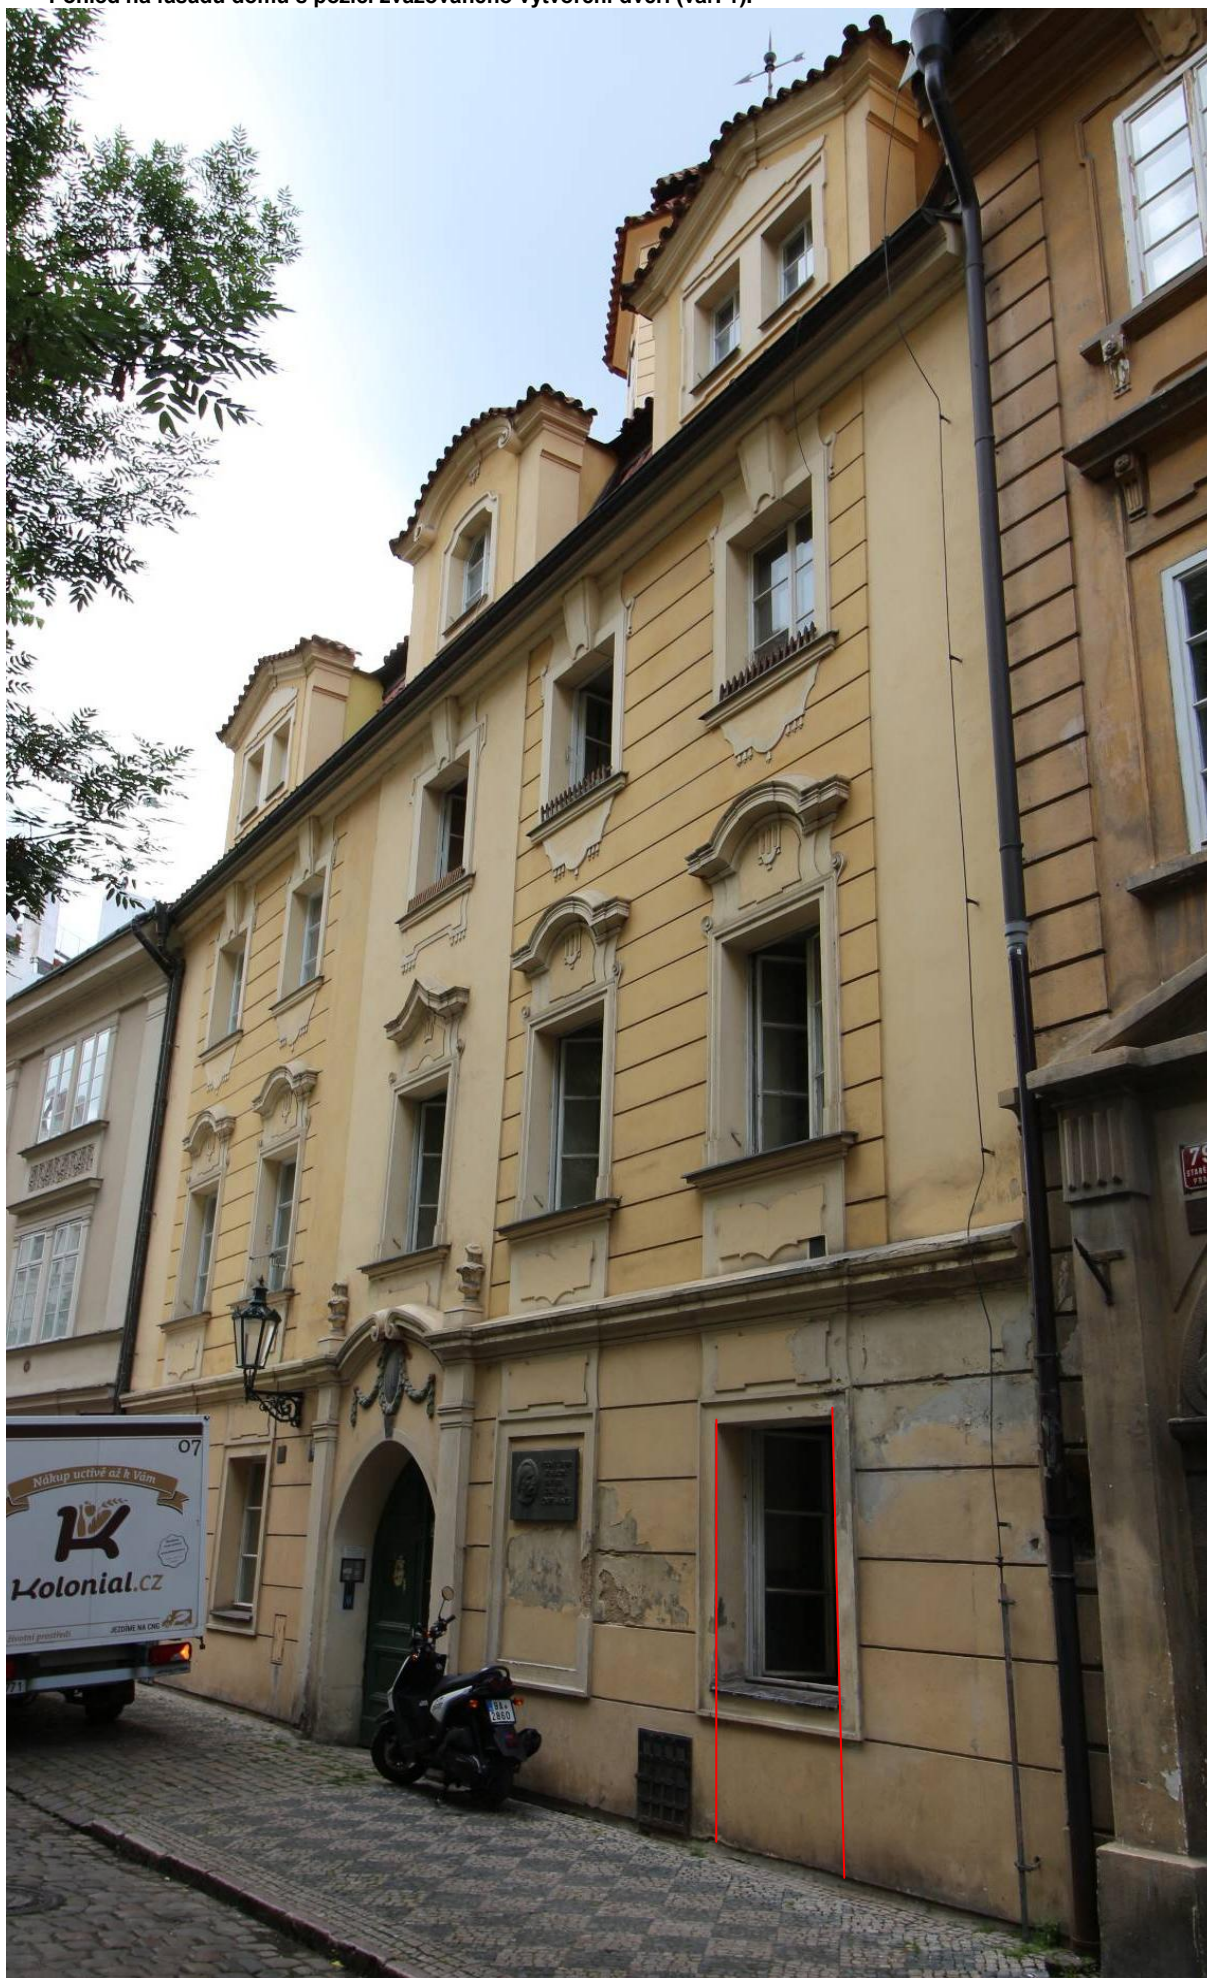
Příloha č. 6

Pohled na fasádu domu s pozicí zvažovaného vytvoření dveří (var. 1).

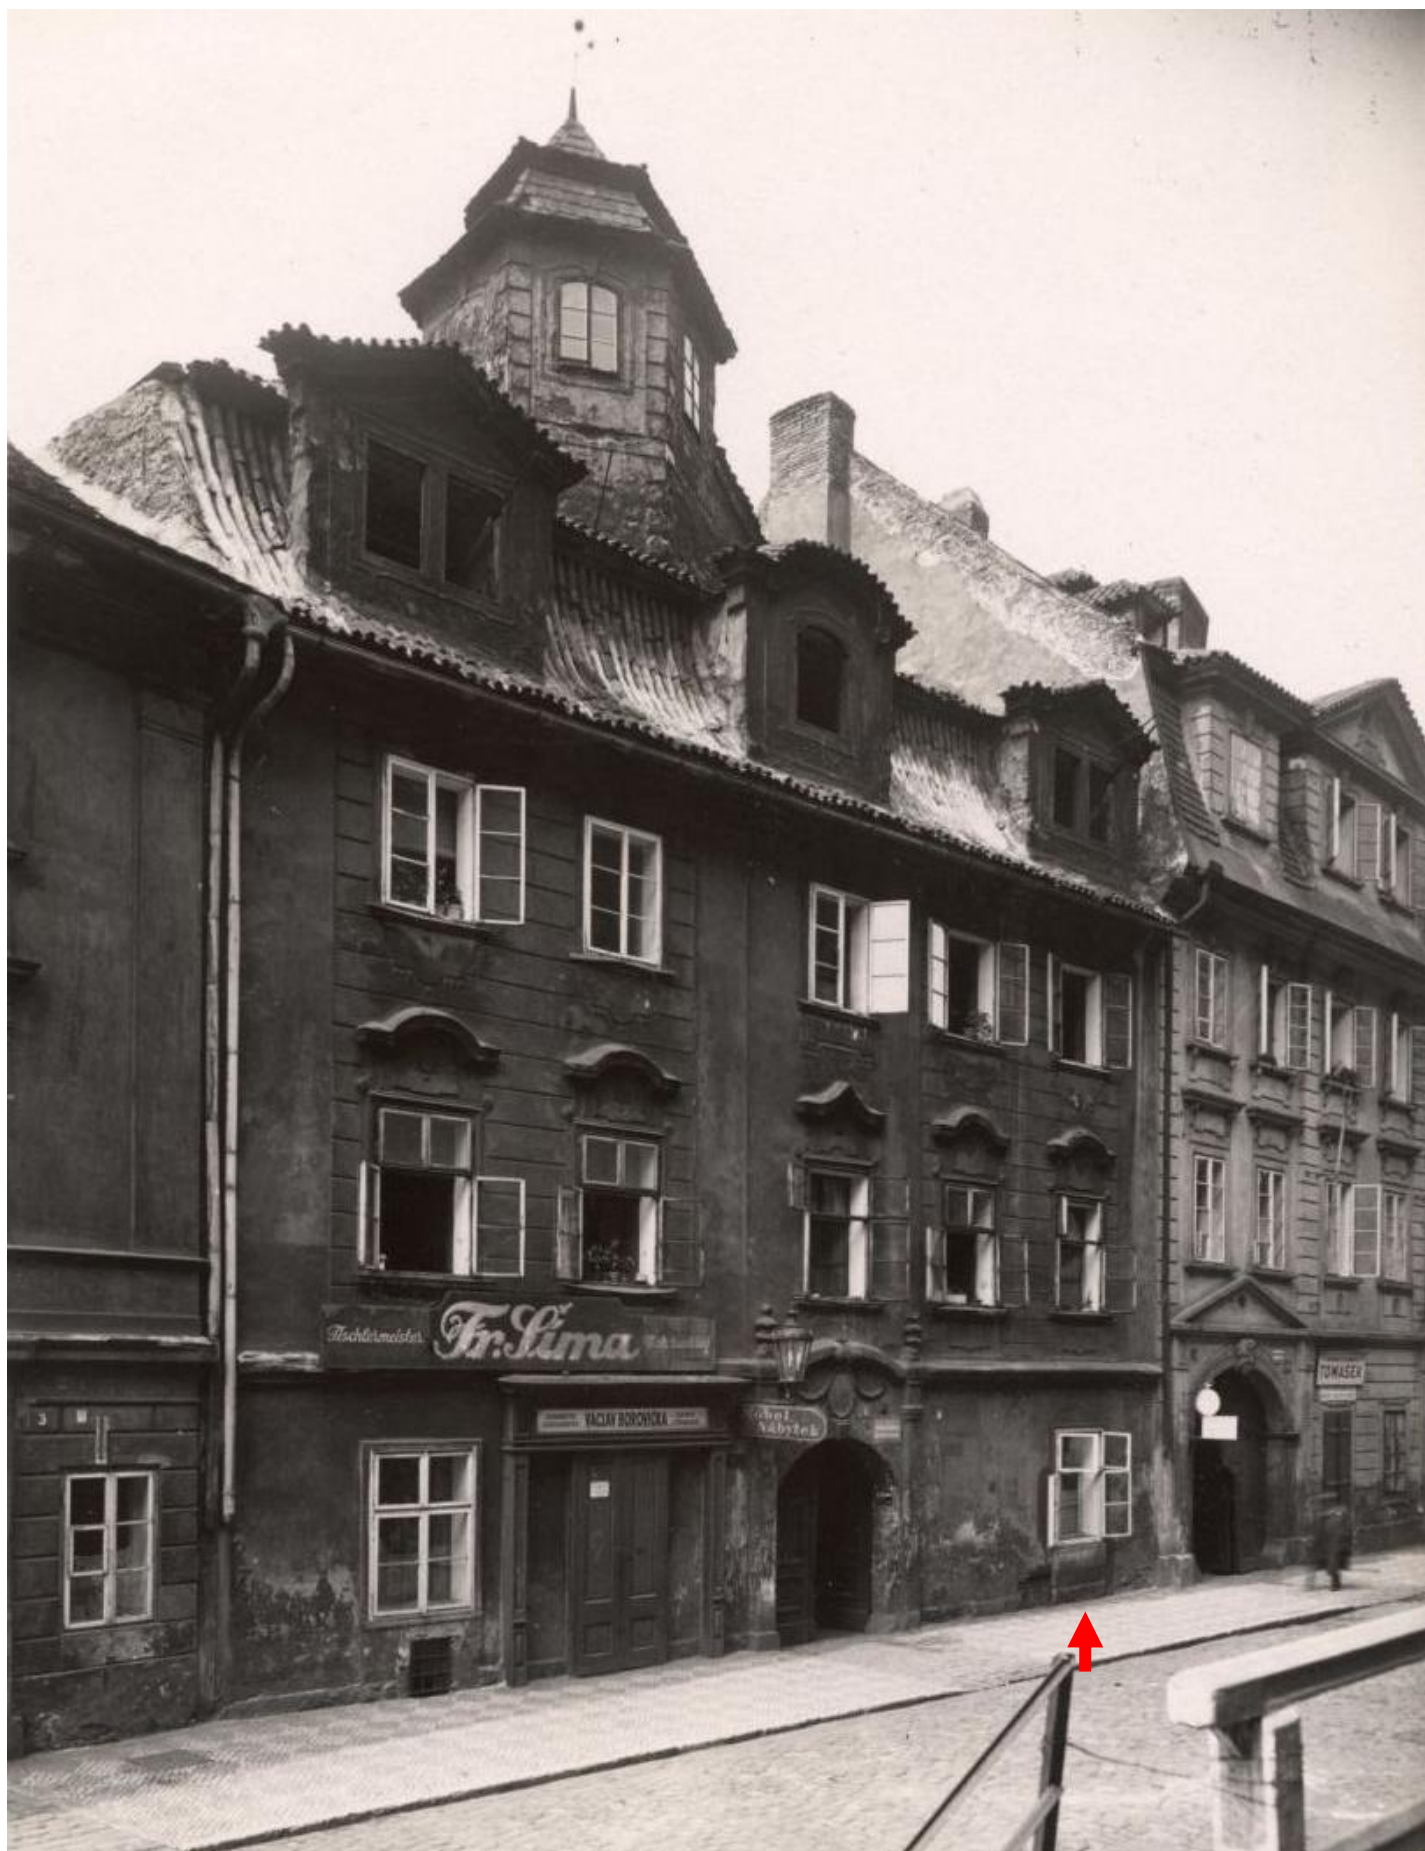
Příloha č. 7

Pohled na fasádu domu v první polovině 20. století (zdroj-ÚDU).

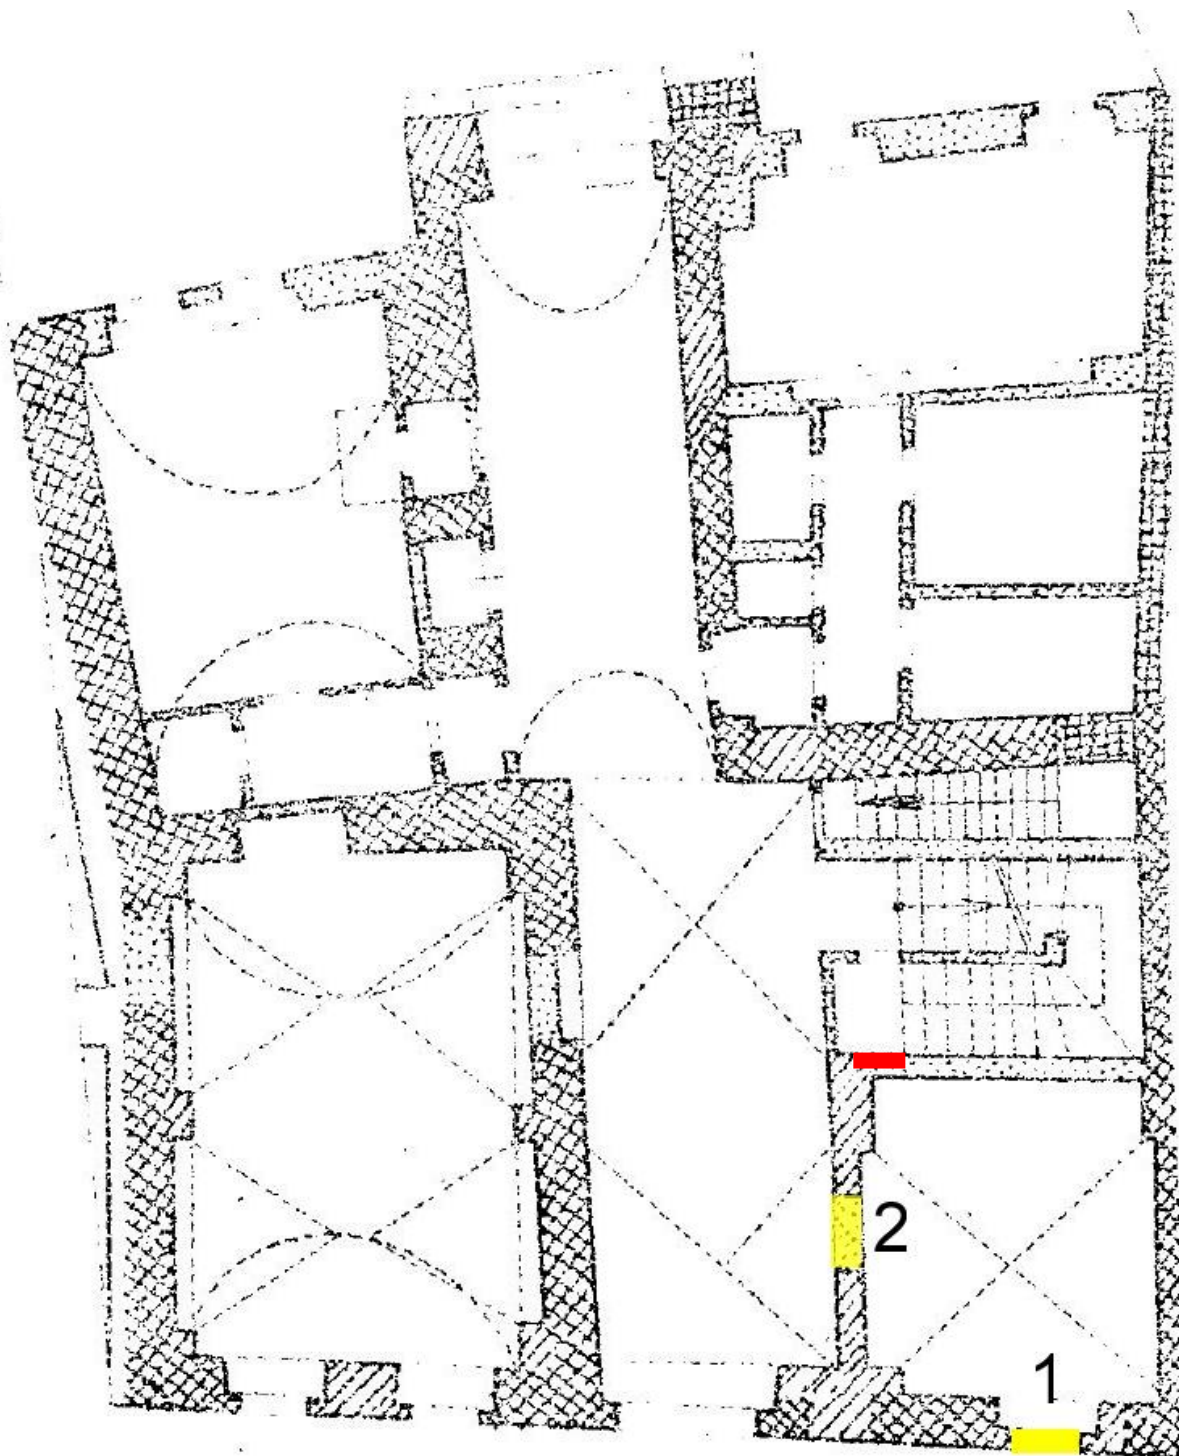
Příloha č. 8

Půdorys přízemí (převzato z SHP SÚRPMO, 1960) s vyznačením pozic, v nichž je zvažováno zřízení vstupu.

1 – vstup z ulice v místě okna – vybouráním parapetu

2 – vstup z průjezdu v místě starého vstupu, zazděného cihlami v 50. letech 20. století.

červeně – pozice nynějšího vstupu, zřízeného v 50. letech 20. století.
