| NÁLEZOVÁ ZPRÁVA | č.02 |
| Objekt<br><b>zámek</b> | čp. (č. or., č. parc.), jiná lokalizace<br><b>čp. 1, st.p.č. 1 - část</b> |
| Zkoumaná část objektu / Prvek<br><b>okno v první ose od Z v přízemí J průčelí</b> | |
| "Název" akce / NZ<br><b>Dokumentace výplně otvoru</b> | |

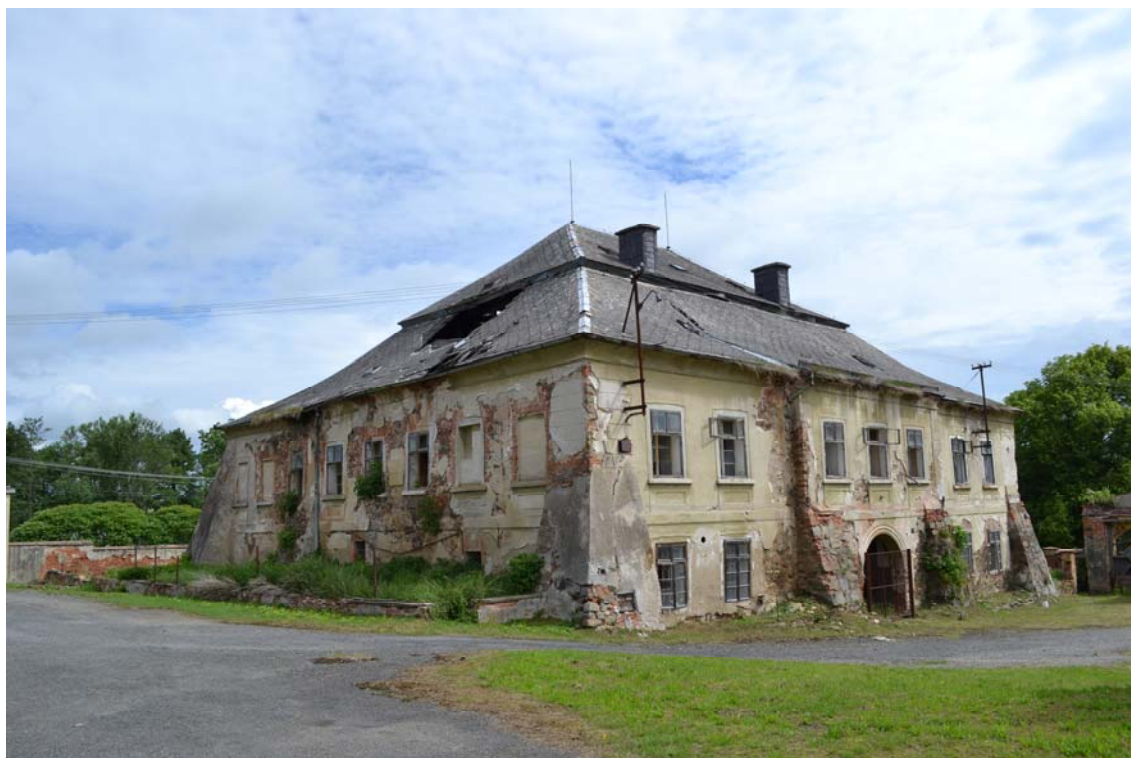
| Příloha NZ | č. 01 |

| Popis přílohy (možno uvést podrobný komentář)<br><b>Nedražice, zámecká budova JZ</b> | |

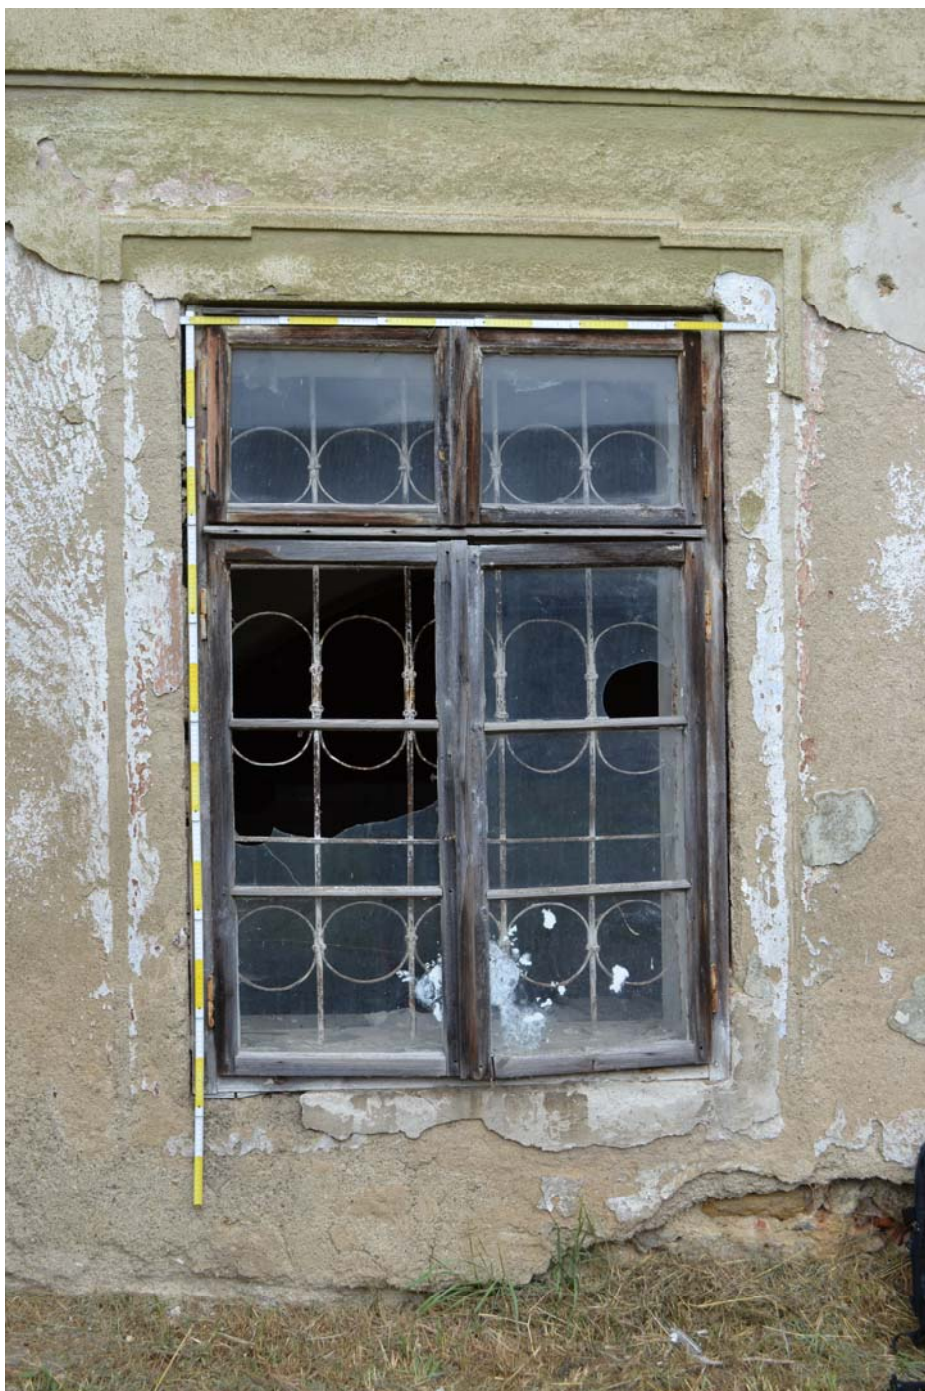
| Příloha NZ | č. 02 |

Okno je dřevěné dvojité (dovnitř a ven otevíravé) čtyřkřídle s poutcem. Vnější okno osazeno do líce fasády, vnitřní odsazené od líce vnitřní stěny. Každé křídlo členěno dvěma vodorovnými příčlemi na tři tabulky. Nad poutcem ještě ven otevíravá nečleněná obdélná podélná křídla. V exteriéru na horní vodorovné straně rámu a na poutci umístěna okapnička. Styk okenních (horních i dolních) křídel kryje z obou stran klapačka se zaoblenými volnými hranami (vnější klapačka na levém křídle). Na vnitřní straně okenních křídel provedeny prosté rohovníky. Závěsy prosté zapuštěné, s oblými konci na válcových pouzdrech. Zavírání křídel pod poutcem zajištěno svislou otočnou tyčí s hákovitými konci (españoleta). Svislá tyč kotvena očky na vnitřní straně levého okenního křídla. Přitažení křídla zajištěno prostými kovovými trny na spodní str. poutce a horní straně spodní vodorovné strany rámu. Klička dekorativní, otočná, s dekorativní zarážkou na pravém okenním křídle. Zavírání horních křídel zajištěno prostým jednoramenným obrtlíkem na levém okenním křídle (přitahuje křídlo k horní straně okenního rámu a poutci). Nárožní spoje okenního rámu a okenních křídel jištěny dřevěnými kolíčky. Zasklení do polodrážky na vnitřní straně za použití tmelu.

| Popis přílohy (možno uvést podrobný komentář)<br><b>Nedražice, zámecká budova, J průčelí, okno v přízemí, první osa od Z, pohled od J.</b> | |

Výplň okenního otvoru vytipována na základě znalosti objektu zařazeného na seznam ohrožených památek. Okna zámku jsou ohrožena dlouhodobou neúdržbou a mechanicky poškozena. Velmi špatný až kritický stav oken již vyžaduje repase a dílčí rekonstrukce, některá bude nutno nahradit replikami.

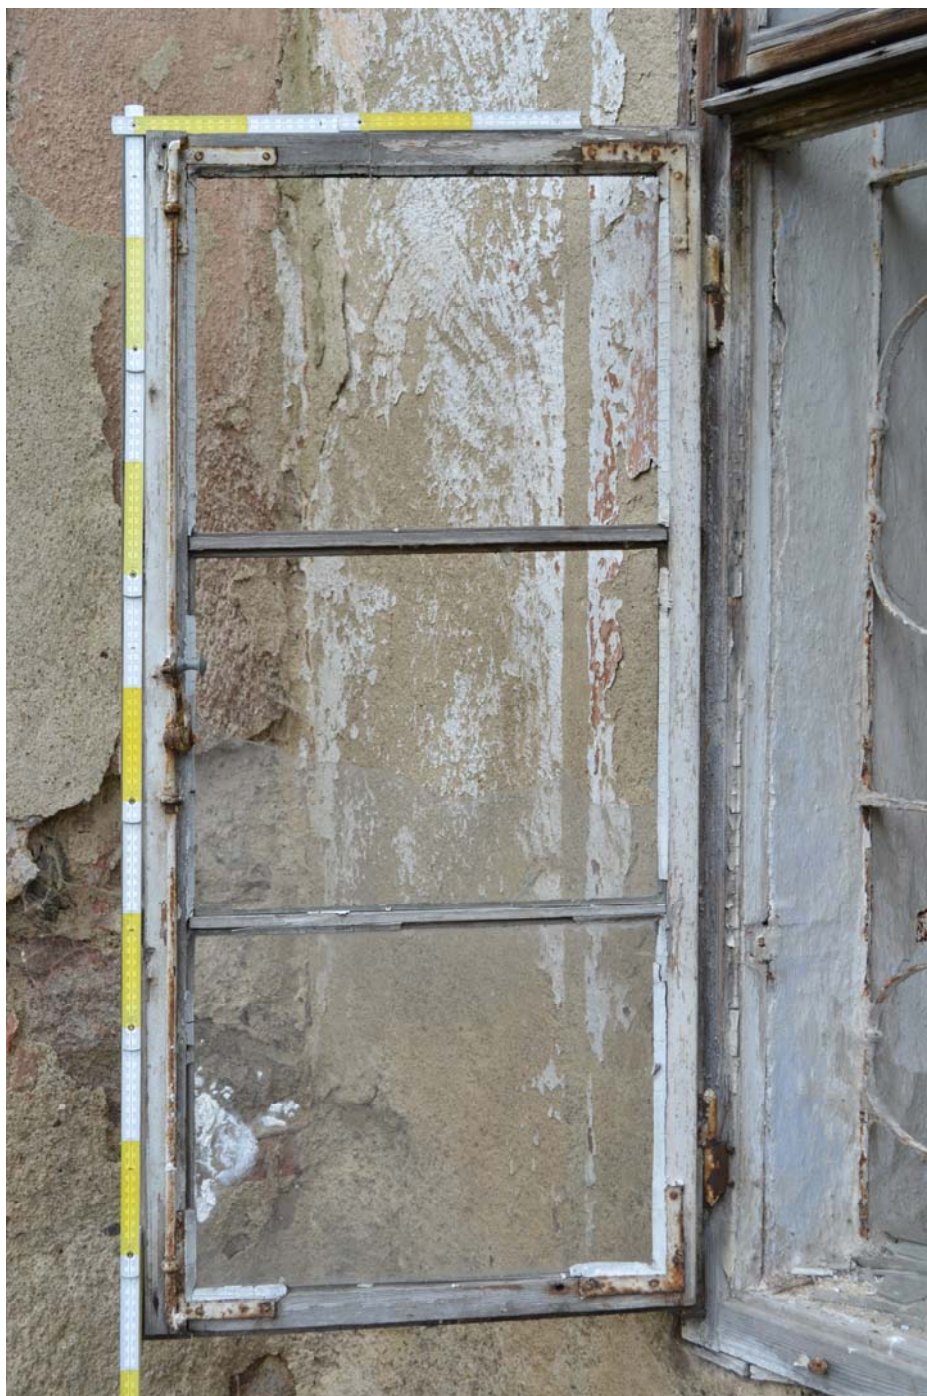
| Příloha NZ | č. 03 |

| Popis přílohy (možno uvést podrobný komentář)<br><b>Nedražice, zámecká budova, J průčelí, okno v přízemí, první osa od Z, pohled na lící stranu levého okenního křídla.</b> | |

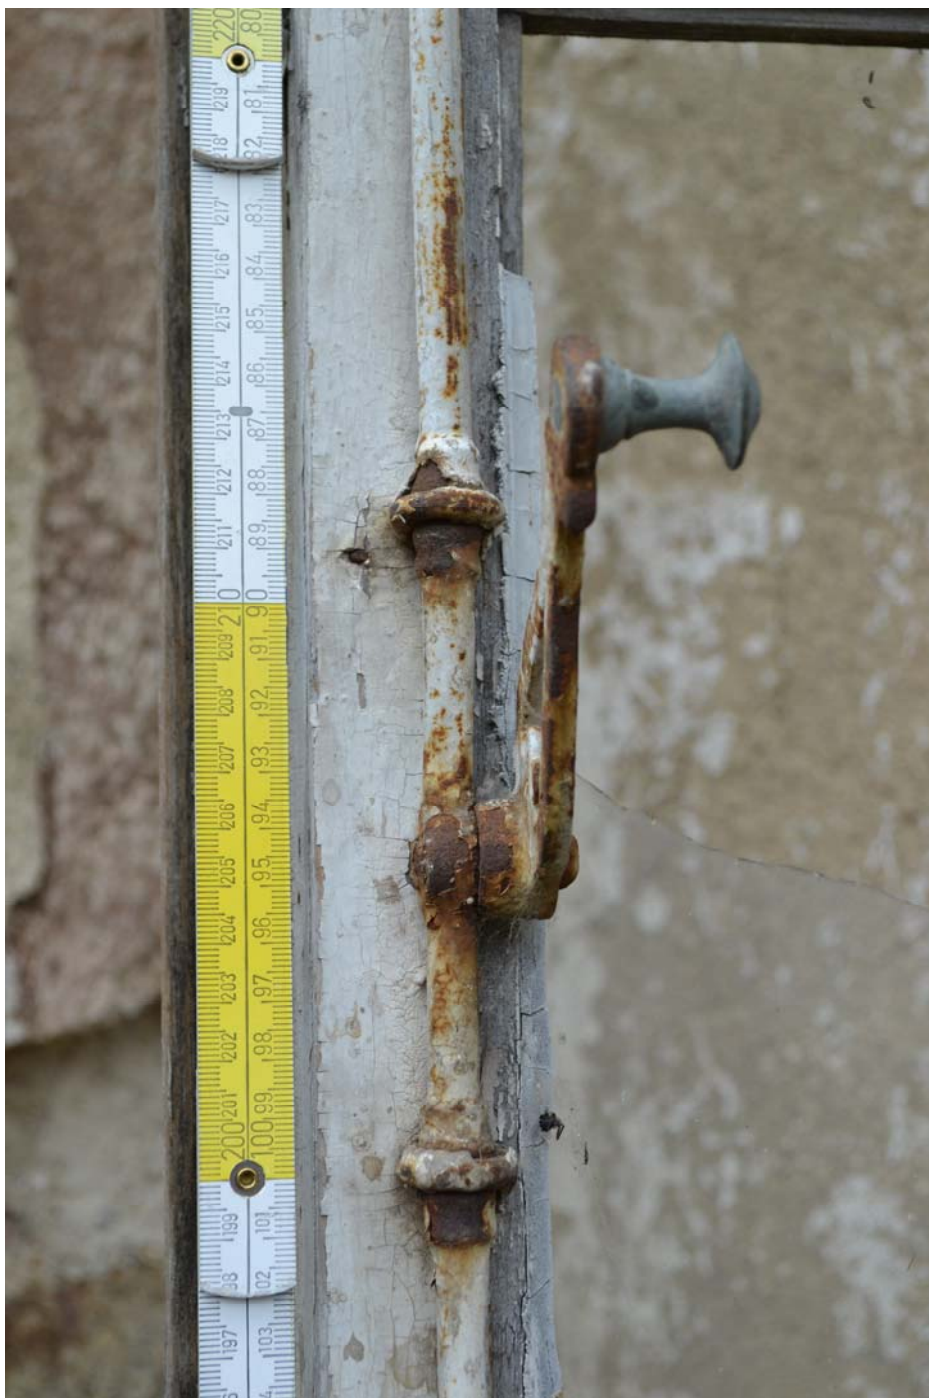
| Příloha NZ | č. 04 |

| Popis přílohy (možno uvést podrobný komentář)<br><b>Nedražice, zámeková budova, J průčelí, okno v přízemí, první osa od Z, det. otočné klíčky españolety.</b> | |

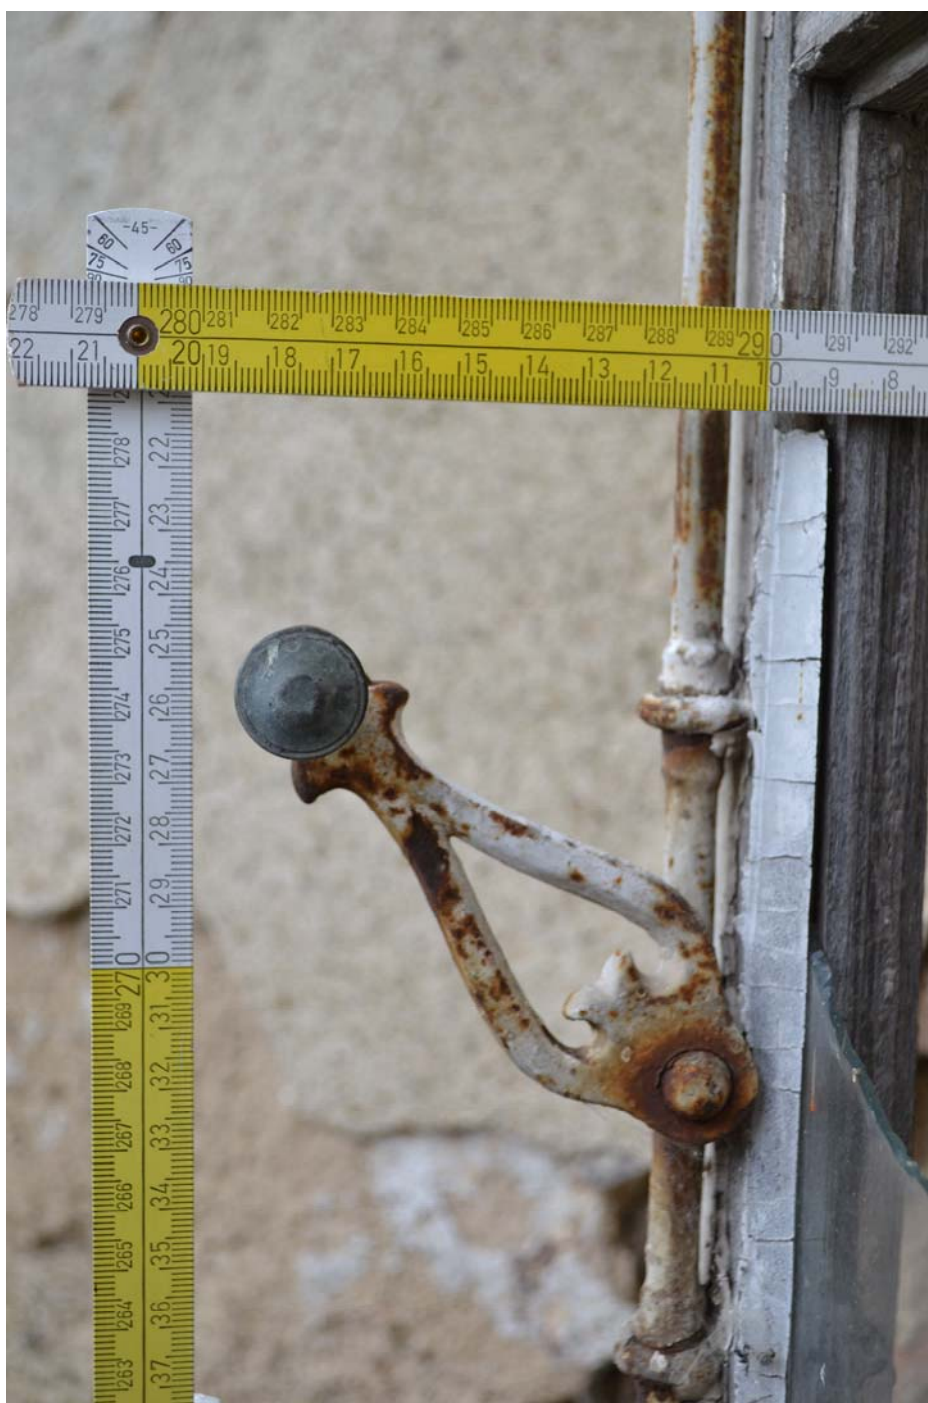
| Příloha NZ | č. 05 |

| Popis přílohy (možno uvést podrobný komentář)<br><b>Nedražice, zámecká budova, J průčelí, okno v přízemí, první osa od Z, det. otočné klíčky españolety.</b> | |

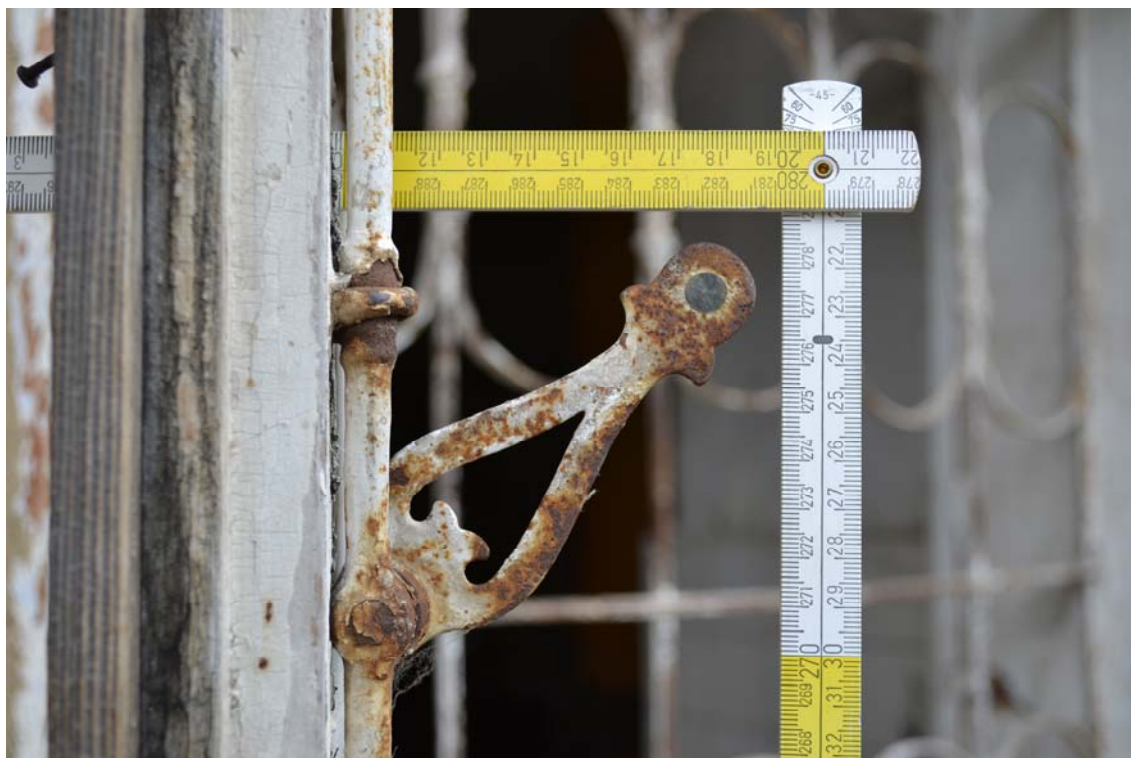
| Příloha NZ | č. 06 |

| Popis přílohy (možno uvést podrobný komentář)<br><b>Nedražice, zámecká budova, J průčelí, okno v přízemí, první osa od Z, det. otočné kličky españolety.</b> | |

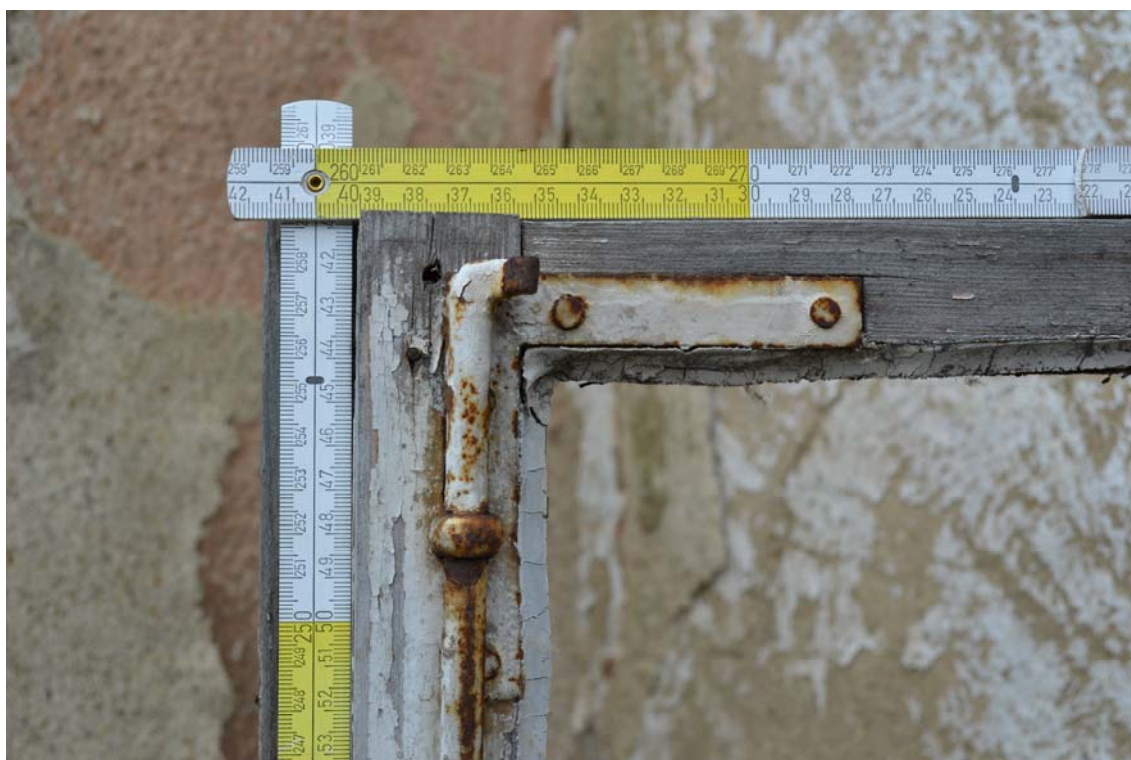
| Popis přílohy (možno uvést podrobný komentář)<br><b>Nedražice, zámecká budova, J průčelí, okno v přízemí, první osa od Z, pohled na lící stranu levého okenního křídla, det. prostého rohovníkového kování a hákovitě zahnutého konce otočné tyčky.</b> | |

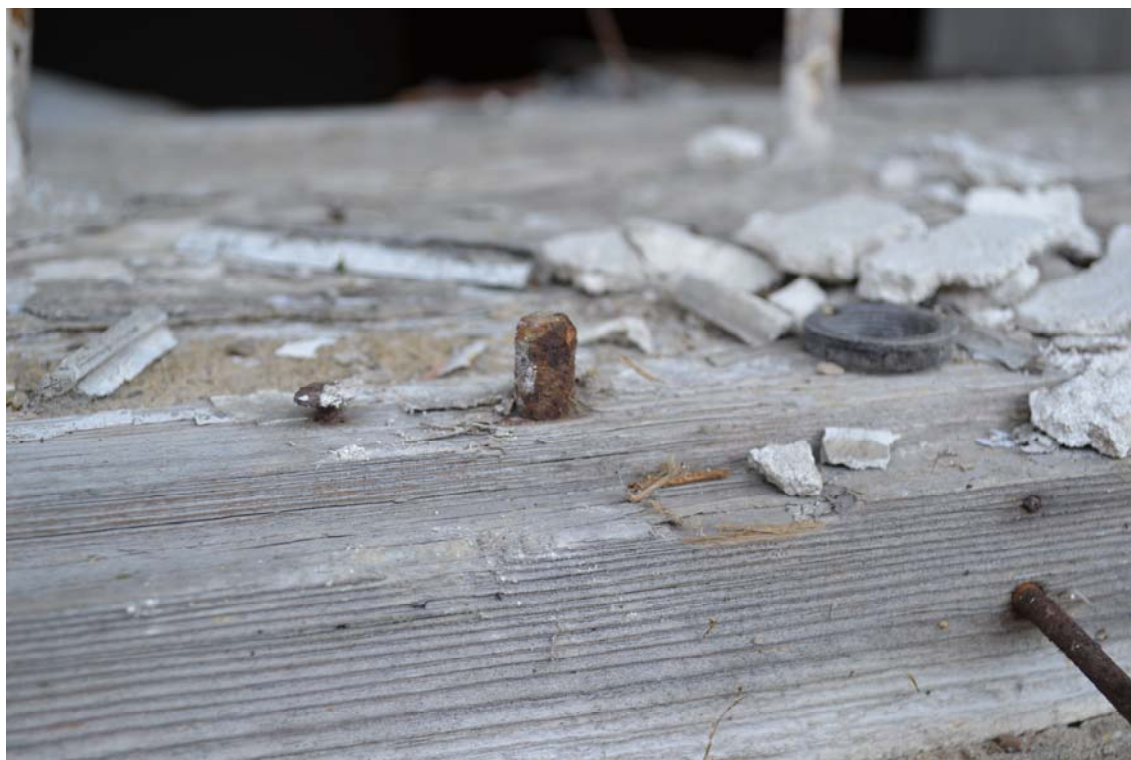
| Příloha NZ | č. 08 |

| Popis přílohy (možno uvést podrobný komentář)<br><b>Nedražice, zámecká budova, J průčelí, okno v přízemí, první osa od Z, det. trnové zarážky pro hákovitě zahnutý konec tyčky españolety umístěný na okenním rámu.</b> | |

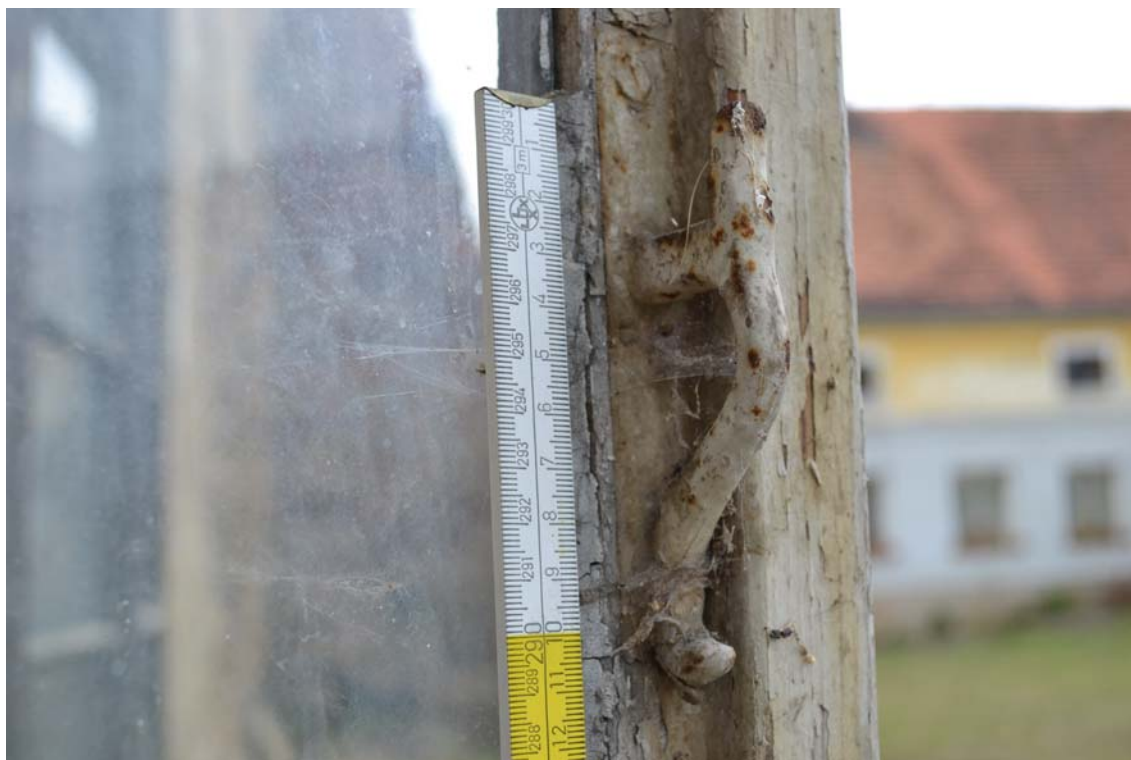
| Příloha NZ | č. 09 |

| Popis přílohy (možno uvést podrobný komentář)<br><b>Nedražice, zámecká budova, J průčelí, okno v přízemí, první osa od Z, det. zarážky pro otočnou kličku españolety.</b> | |

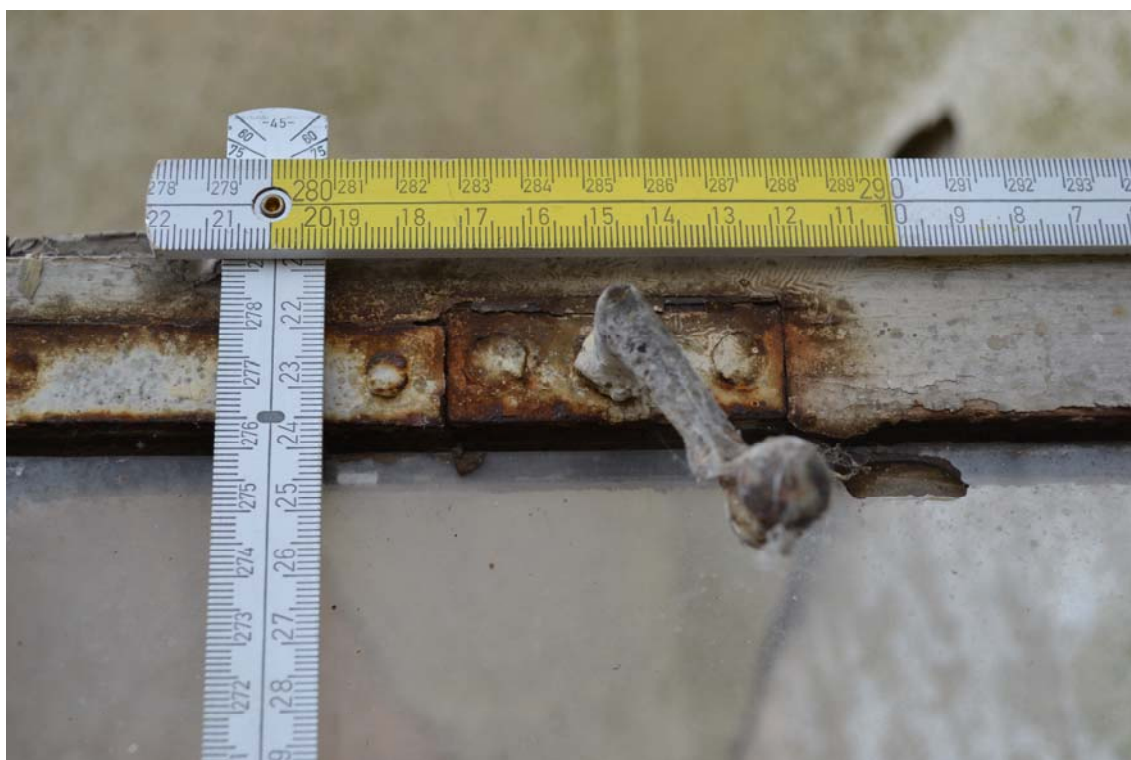
| Příloha NZ | č. 10 |

| Popis přílohy (možno uvést podrobný komentář)<br><b>Nedražice, zámecká budova, J průčelí, okno v přízemí, první osa od Z, det. klíčky pro uzavírání ventilačky nad poutcem.</b> | |

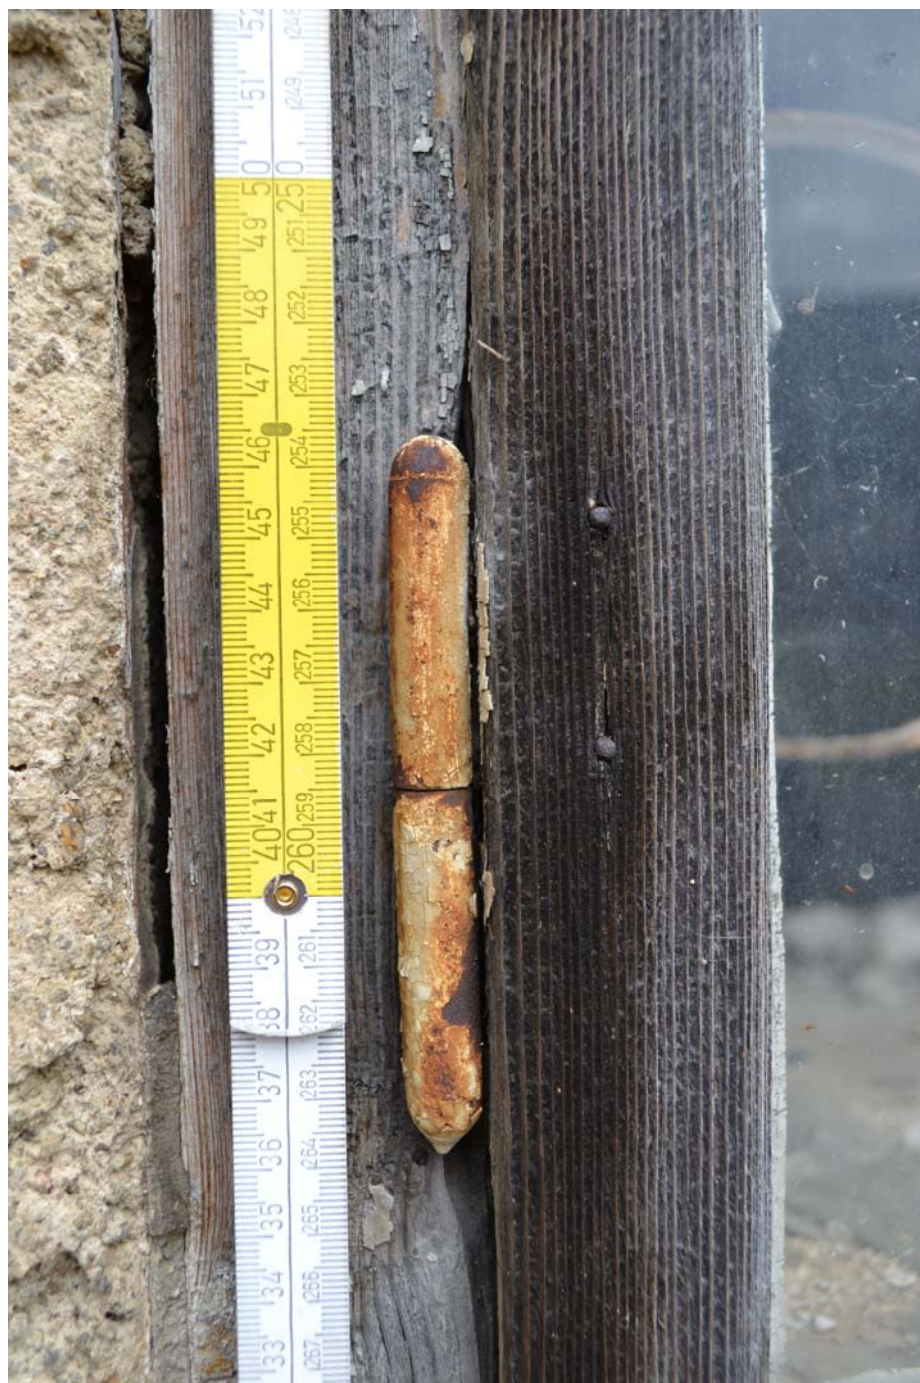
| Příloha NZ | č. 11 |

| Popis přílohy (možno uvést podrobný komentář)<br><b>Nedražice, zámecká budova, J průčelí, okno v přízemí, první osa od Z, pohled od J, det. zapuštěného závěsu s prostými oblými konci.</b> | |

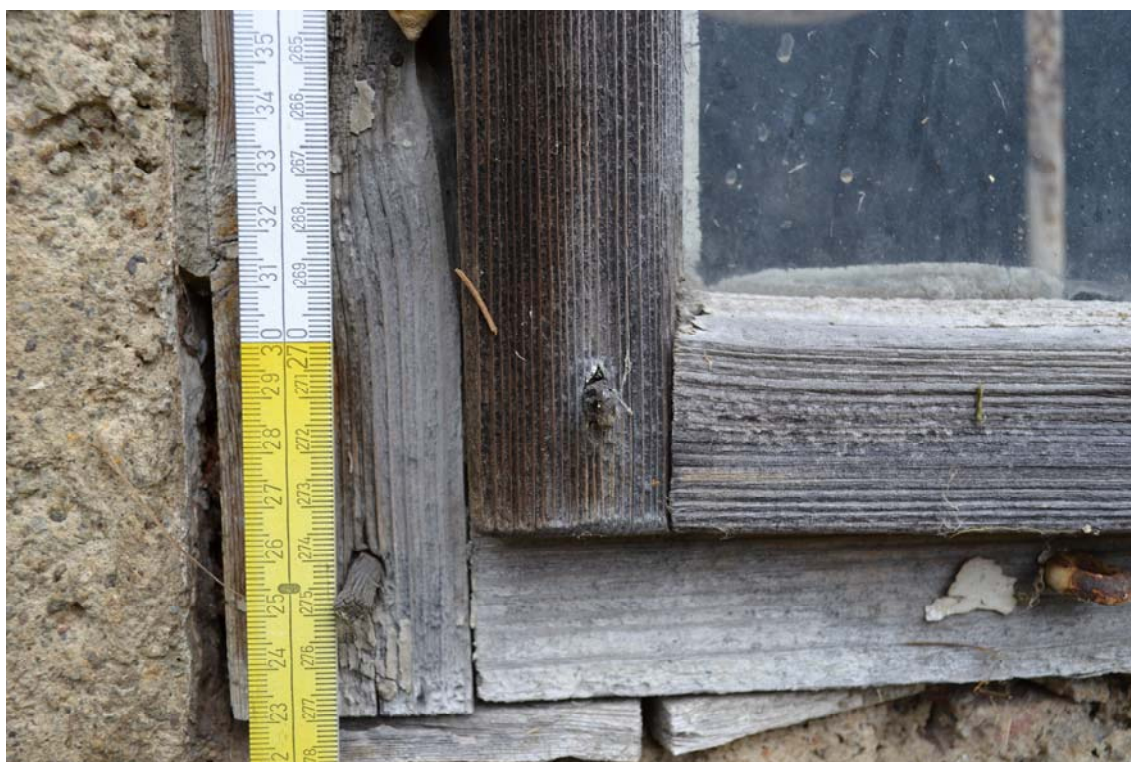
| Příloha NZ | č. 12 |

| Popis přílohy (možno uvést podrobný komentář)<br><b>Nedražice, zámecká budova, J průčelí, okno v přízemí, první osa od Z, pohled od J, det. nárožních spojů rámu a okenního křídla jištěných kuličky.</b> | |

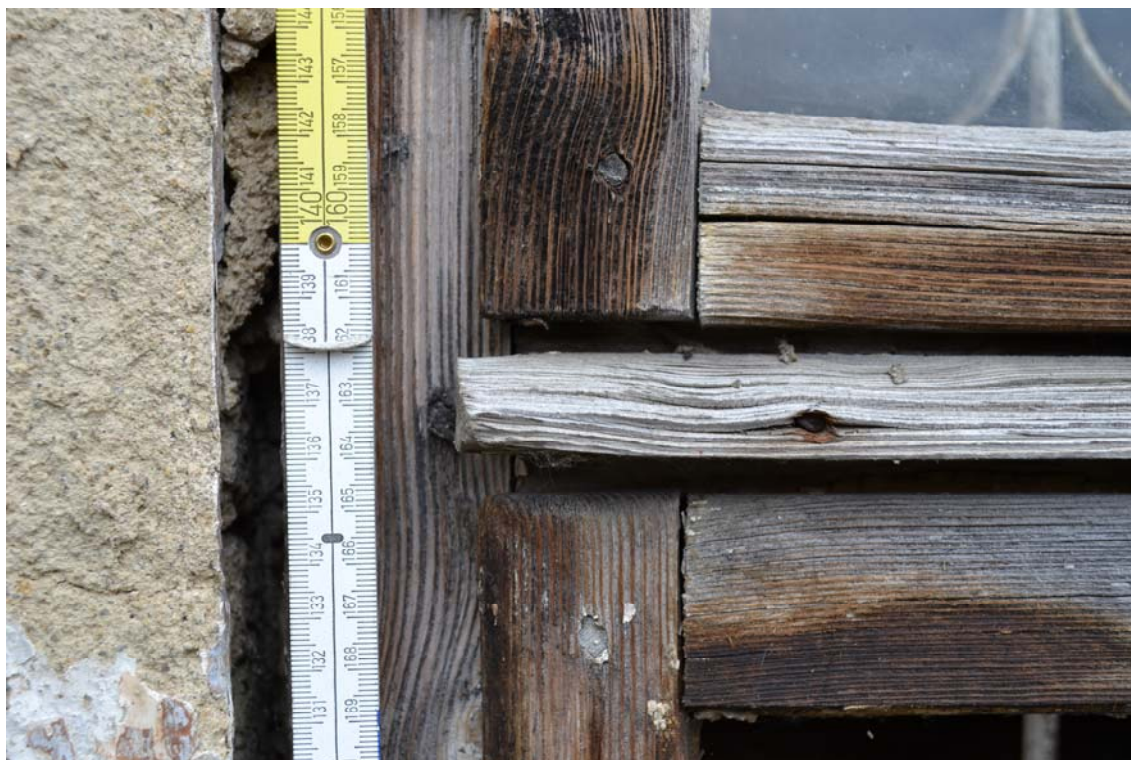
| Příloha NZ | č. 13 |

| Popis přílohy (možno uvést podrobný komentář)<br><b>Nedražice, zámecká budova, J průčelí, okno v přízemí, první osa od Z, pohled od J, det. okapničky na poutci a nárožních spojů okenních křídel jištěných kolyčky.</b> | |

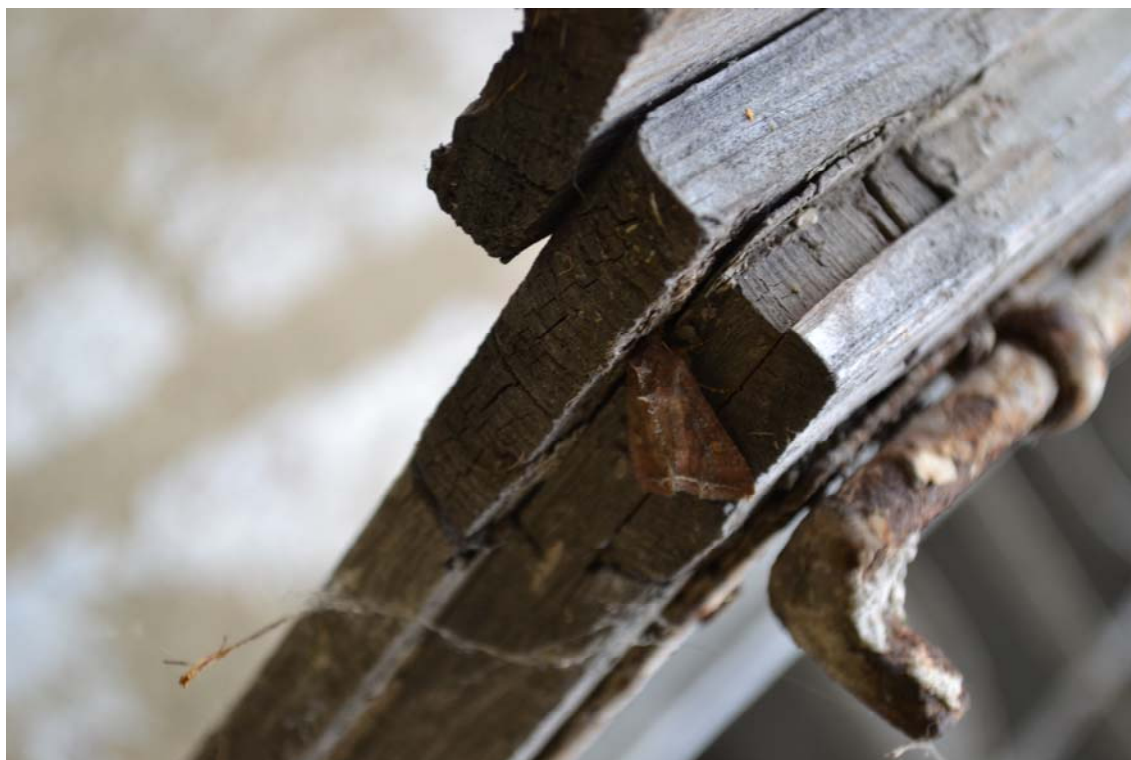
| Popis přílohy (možno uvést podrobný komentář)<br><b>Nedražice, zámecká budova, J průčelí, okno v přízemí, první osa od Z, levé okenní křídlo, boční pohled na spodní nárožní spoj a det. spodního hákovitě zahnutého konce otočné tyčky españolety.</b> | |

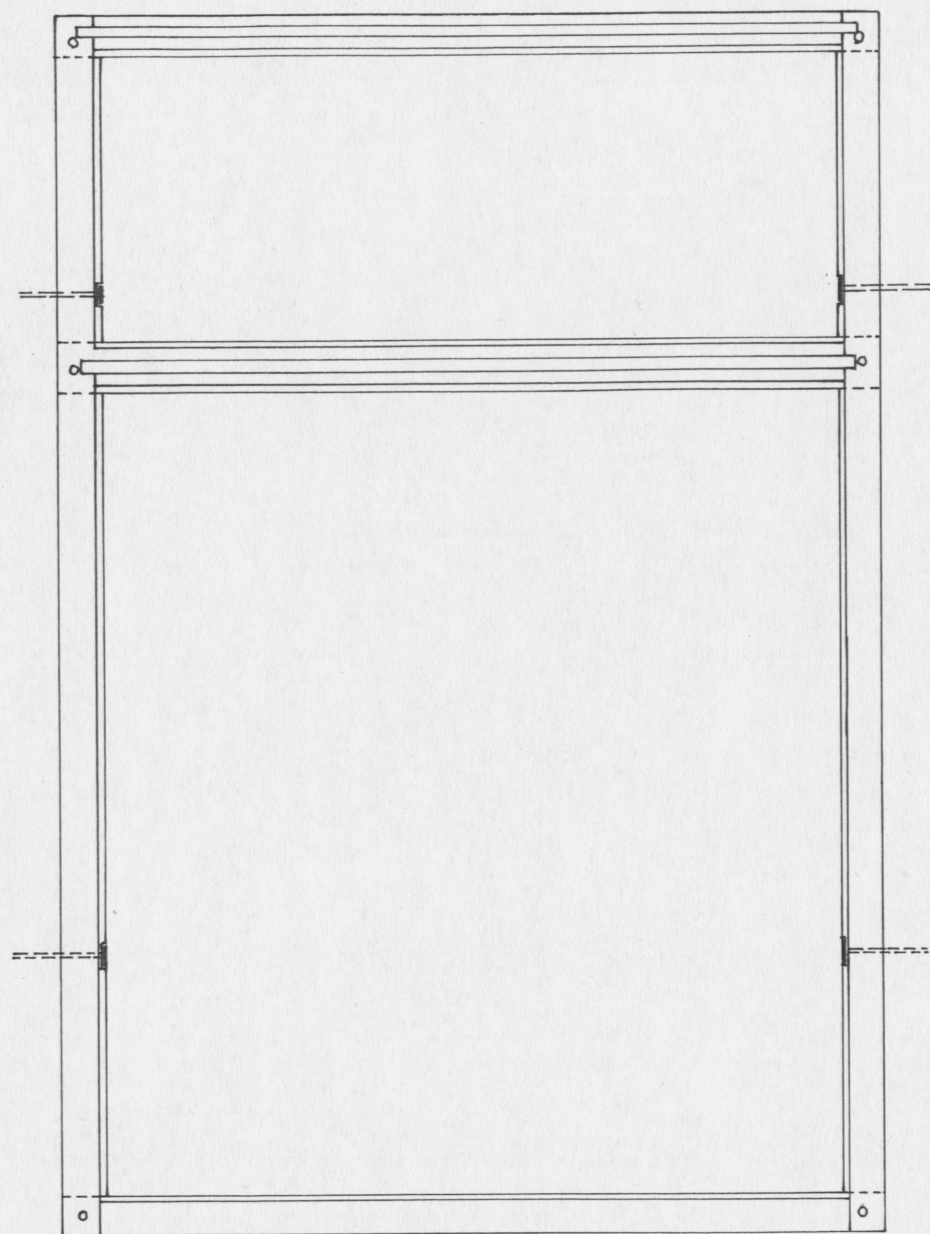
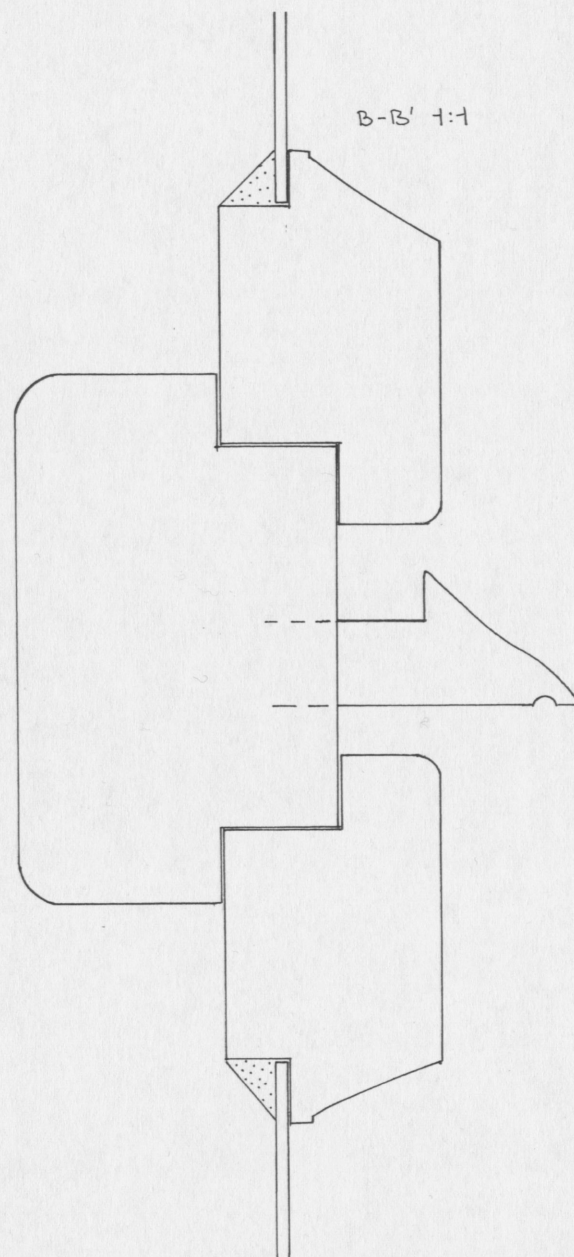
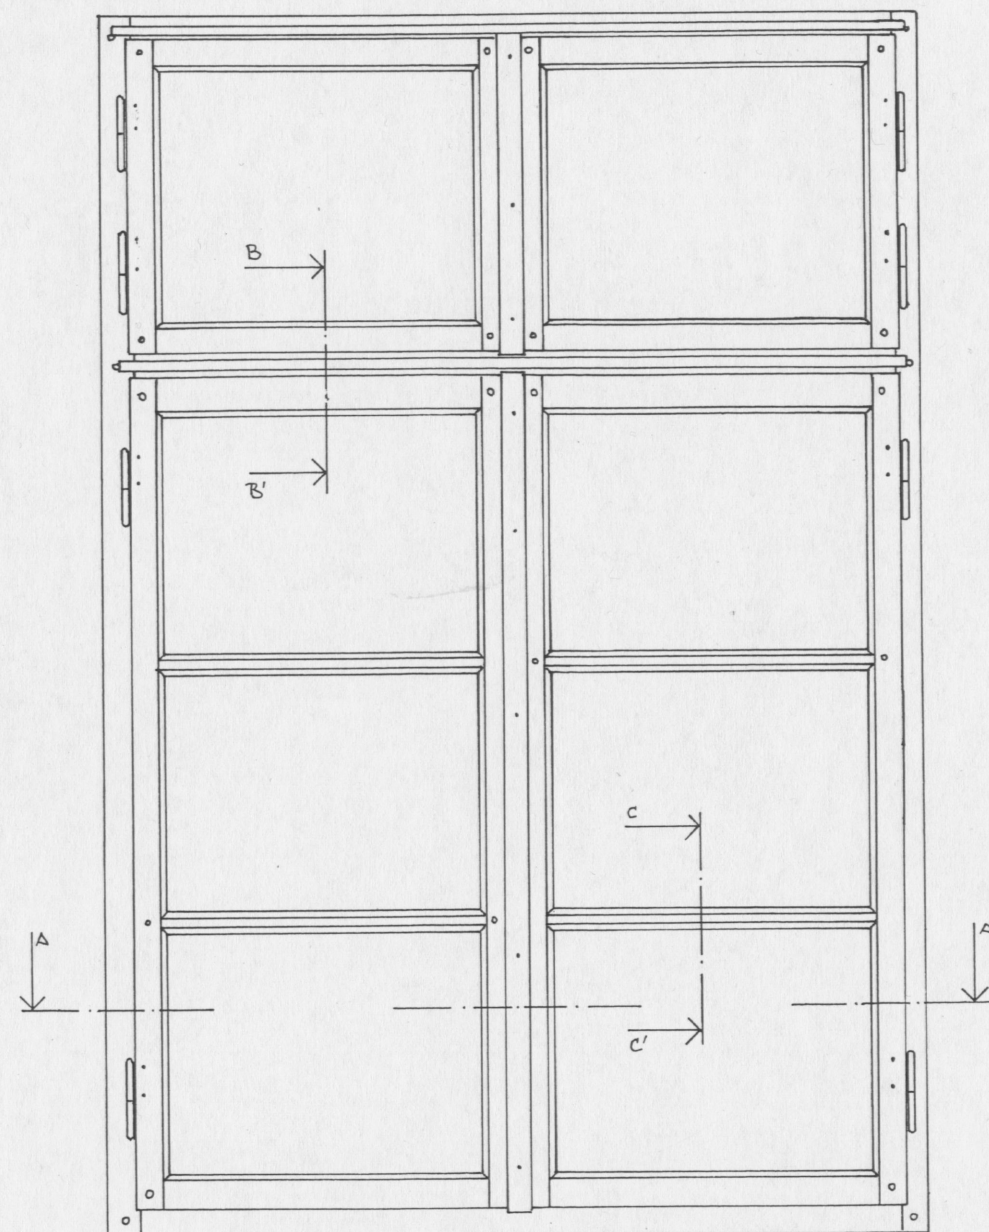
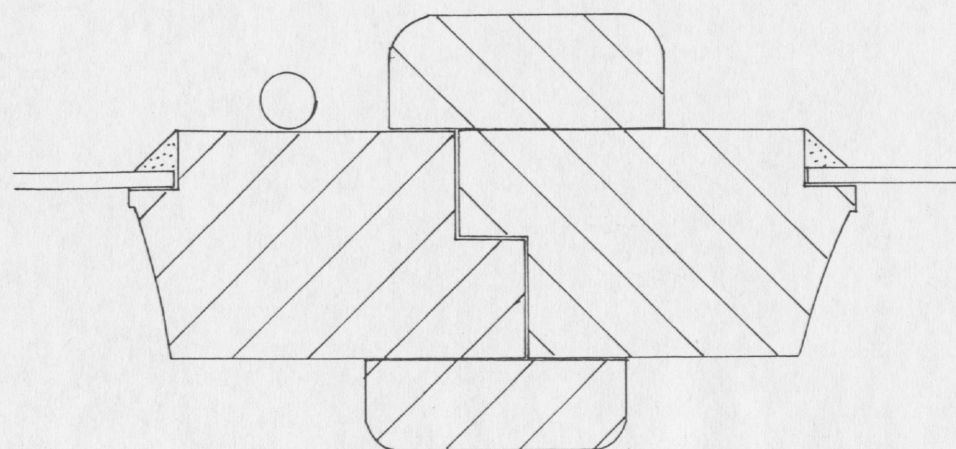
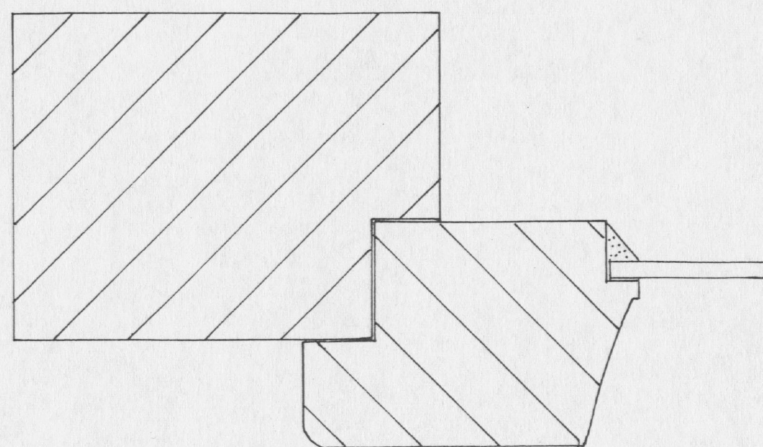
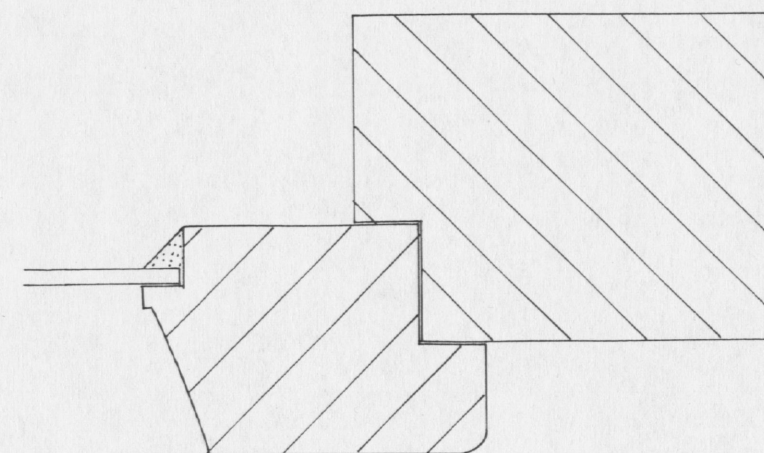
| Příloha NZ | č. 15 |

| Popis přílohy (možno uvést podrobný komentář)<br><b>Nedražice, zámecká budova, J průčelí, okno v přízemí, první osa od Z, výkresová dokumentace pohledy 1:10, řezy 1:1</b> | |
