NÁLEZOVÁ ZPRÁVA	č.20
Lokalita / Obec (část obce) <b>Pozorka / Kladruby</b>	Okres / Kraj <b>Tachov / Plzeňský</b>
Objekt <b>klášter, areál - konvent</b>	čp. (č. or., č. parc.), jiná lokalizace <b>čp.1, st.p.č. 15/1</b>
[Evidenční číslo kulturní památky v ÚSKP] <b>21710/4-1775</b>	[Souřadnice] N / E
Zkoumaná část objektu / Prvek <b>okenní křídlo uskladněné v S křídle konventu</b>	
"Název" akce / NZ <b>Dokumentace části výplně otvoru</b>	
Zpracoval (autor, instituce) <b>Stanislav Plešmíd, NPÚ ÚOP Plzeň</b>	Datum akce / Datum vydání NZ <b>07.09.2012 / 10.11.2012</b>
Označení NZ (ev. č. v archivu zpracovatele) <b>PSURP 20/2012</b>	Místo uložení originálu NZ <b>Národní památkový ústav, ÚOP v Plzni, projektový archiv</b>
Zadavatel OPD (osoba, instituce) -	Počet stran / Počet listů příloh 4 / 13
<b>Charakteristika výsledků / Anotace</b> Nálezová zpráva provedena v souvislosti s plněním úkolu Výzkum nemovitých památek v ČR, aktuální metodické otázky průzkumu a dokumentace, ohrožené druhy památek a jejich vybrané exempláře – dokumentace uměleckořemeslných prvků. Bylo zdokumentováno okenní křídlo pocházející pravděpodobně z období kol. pol. 18. stol. V rámci zhotovení NZ prověřovány metody a

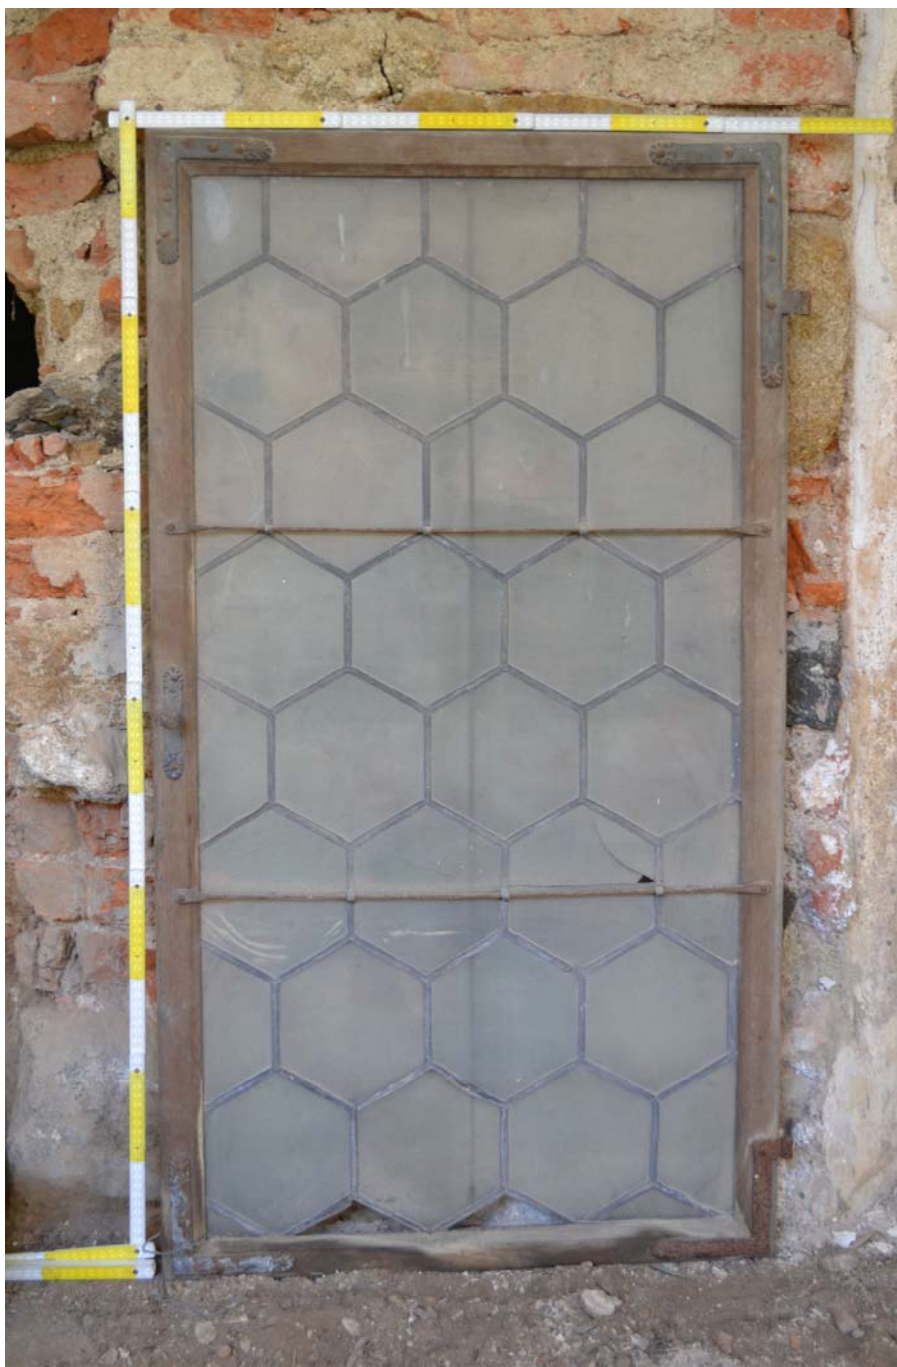
Jedná se o dřevěné (patrně dub) na výšku obdélné křídlo se zasklením do olověných lišt. S největší pravděpodobností bylo součástí čtyřkřídleho jednoduchého okna s rámem pevného křížového dělení. Na interiérové straně jsou vidět rohovníkové závěsy (na pravém svislém vlysu) a rohovníky. Konce kování zaoblené a zdobené palmetovým tvarováním. Ve středu levého svislého vlysu (na čelní str.) pevné kované držátko kruhového tvaru na svislé podložce, jejíž konce jsou stejně tvarované jako u rohovníků. Spodní str. vlysu na exteriérové str. má předstupující okapničku lichoběžníkového průřezu fixovanou na stranách dřevěnými kolíčky (asi zároveň kolíčky nárožního spoje). Zasklení zapuštěné do drážek ve vlysu tvořeno šestihrannými sklíčky (tl. 1 mm) spojenými olověnými lištami profilu písmene „H“. Takto zasklená plocha okenního křídla byla ještě vyztužena pomocí kovaných nosníků (4 x 9 mm) se zaoblenými konci přichycenými k vlysum kovaným hřebem. Na vnější straně jeden svislý nosníček v ose a na vnitřní straně dva vodorovné nosníčky. Šestiúhelný rastr olověných lišt spojen s kovanými nosníčky pomocí olověných oček. Kování připevněna kovanými hřebi se zaoblenými hlavicemi. Nárožní truhlářské spoje jištěny dřevěnými kolíčky.

- 01 interiérová str. křídla
- 02 interiérová str. křídla, rohovníkový závěs
- 03 interiérová str. křídla, rohovníkové kování
- 04 interiérová str. křídla, det. středového pevného držátka
- 05 interiérová str. křídla, det. středového pevného držátka
- 06 interiérová str. křídla, det. zakončení kovaného nosníčku
- 07 interiérová str. křídla, det. olověného očka spojujícího zasklení do olověných lišt a kovaný nosíček
- 08 exteriérová str. křídla
- 09 exteriérová str. křídla, det. okapničky, čelní pohled
- 10 det. spodního nárožního spoje a okapnička, boční pohled
- 11 det. spodního nárožního spoje a okapnička, spodní pohled
- 12 výkresová dokumentace, pohledy 1:10, řezy 1:1

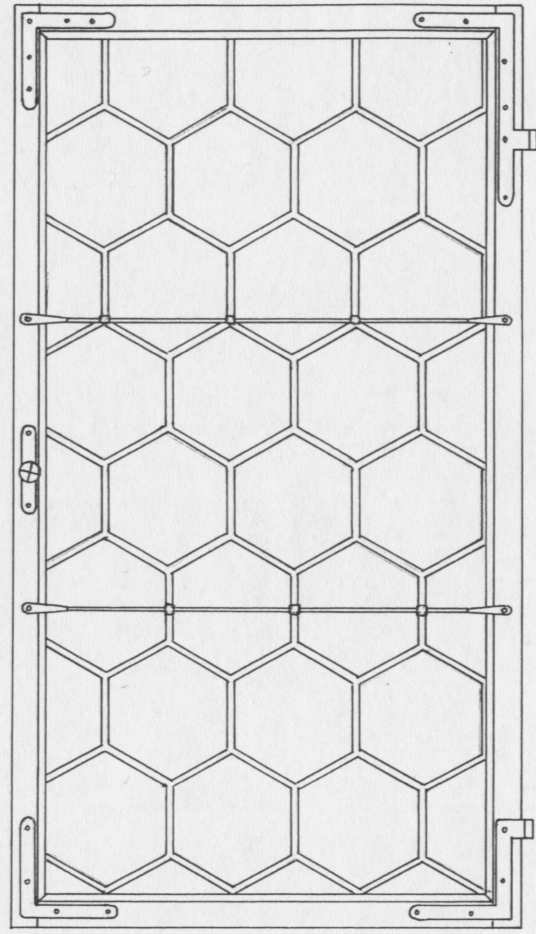
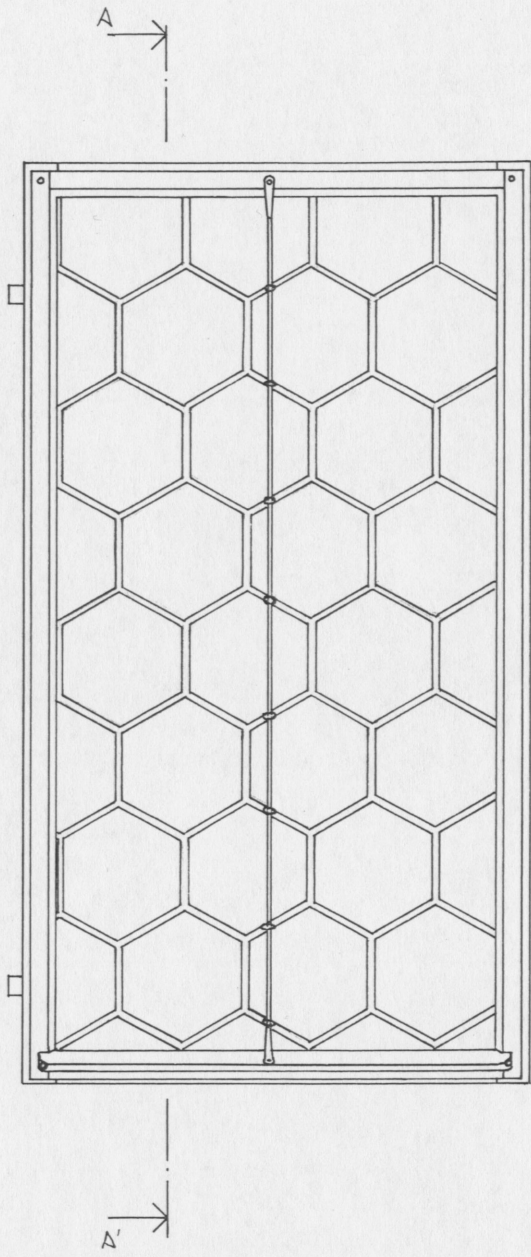
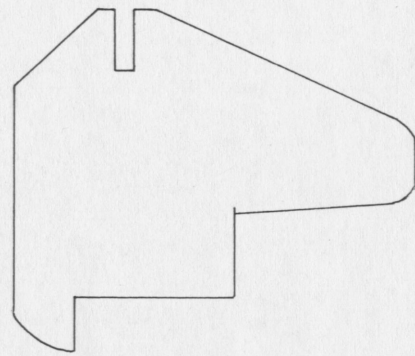
A-A 1:1

B-B' 1:1
