# EVIDENČNÍ LIST NEMOVITĚ KULTURNÍ PAMÁTKY

4. Poř. číslo:  
100823

dům

p.č. 45, k.ú. Poběžovice u Domažlic, náměstí Míru

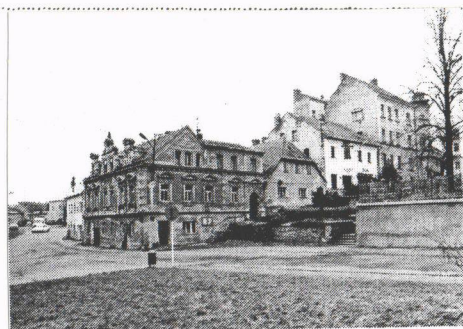
Nárožní patrová stavba s vestavbou do půdního prostoru, situovaný na jihovýchodní straně jižního bloku domů orientovaných do náměstí a proti budově obecního úřadu. Střecha je sedlová, s vyzděnou stěnou o třech okenních osách napravo od východního štítu. Strana východní je v patře opatřena čtyřmi okenními osami a vstupem do objektu, který je polokruhem zaklenut. V přízemí je vstup do přízemních prostor a novodobé trojdílné okno. Vstup do patra vyrovnává terénní nerovnost - svažitosť náměstí a plochy položené na jih od této centrální části obce. Ve východním štítu jsou vedle vzpomenuté nástavby další tři okenní osy. Strana jižní má v přízemí pět okenních os opatřených novodobými okny a dále jedny garážová vrata, v patře je celkem šest oken se slohovými dřevěnými okny. Ve střeše jsou na jižní straně vytaženy tři zděné vikýře, z nichž prostřední má dvě sdružená okna. Ze strany severní k objektu přiléhá čp.49, ze strany západní další patrová obytná stavba. Obvodový plášť stavby, tj. strana východní a jižní, je opatřen systémem pásové bosáže, pilastry s profilovanými hlavicemi, nadokenními římsami, plastickými klenáky a paspartami kolem oken, podokenními a nadokenními zrcadly, bohatě zdobenou korunní římsou se zubořezem, tedy rozmanitými prvky pseudohistorizujícího slohu z přelomu 19. a 20.století. Ten se projevil i ve výzdobě nástřešních vikýřů na straně jižní, kde kromě výrazného zakončení vikýřů plastickými římsami jsou osazeny z boku vikýřů i plastické voluty. Východní štítové průčelí je opatřeno průběžnou pásovou bosáží a plastickými paspartami kolem oken.

| <p><b>13. Stav zachování památky a příp. návrhy opatření:</b></p> <p>R. 2002: Celkově špatný technický stav. Připravuje se rekonstrukce.</p> <p>R. 2004: Stav nezměněn. Před rekonstrukcí.</p> | <p><b>16. Odkaz na fotografickou dokumentaci:</b></p> <p>Fotoarchiv NPU<br/>ČB 1995</p> |
