# EVIDENČNÍ LIST NEMOVITÉ KULTURNÍ PAMÁTKY

**fara**

**stavba z 1. pol. 18. stol., renovována dle nápisu r. 1920**

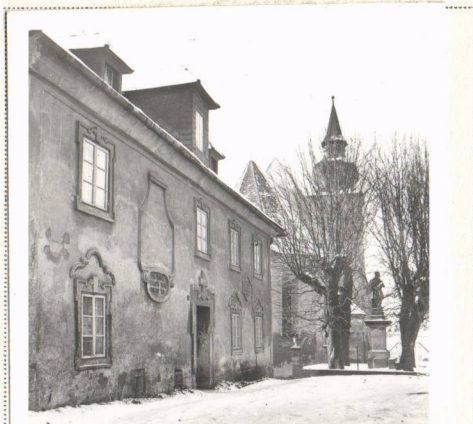
Volně stojící jednopatrový dům o 4x3 okenních osách, krytý valbovou eternitovou střešou doplněnou 3 vikýři. Vstupní průčelí člení nárožní lysény a průběžná hlavní římsa; okna přízemí i patra mají štukové rámy s ušima a masivními klenáky, v přízemí doplněné, ještě do půlkruhu vypnutými ozdobnými lištami. V ose umístěný obdélný vstup je vložen do obdélného rámu, doplněného v nadpraží křížem. Mezi okny 1. patra je po levé straně vložen prázdný štukový, nahoru se zužující rám, ně ukončený baldachýnem, který na spodním okraji doplnuje oválná kartuše s nápisem. Po pravé straně pod okny 1. p. je vložena menší kartuše s nápisem o opravě domu. Boční průčelí domu jsou hladká, s okny bez rámování. V ose přízemí je velký nádhavný, krytý dřevěným trámovým stropem s průvlaky; proti vstupu je umístěno dřevěné schodiště s kulečkovým zábradlím, pod ním vstupy do sklepa a do dvora. Patro plocho-  
stropé.

| <p>13. Stav zachování památky a příp. návrhy opatření:</p> <p><b>Udržována</b></p> | <p>16. Odkaz na fotografickou dokumentaci:</p> <p><b>SÚPPOP, Praha<br/>HSSPPOP, č. neg.: 4264</b></p> |
