## Evidenční list nemovité kulturní památky

kostel Jana Křtitele, se sochami  
Antonína, Jana z Nepomuku, Biskupa  
Patrika a sochy Ukřižovaného

## Doplňkový list nemovité kulturní památky

Název (označení) památky (osada, čp., trať apod.): Kostel sv. Jana Křtitele

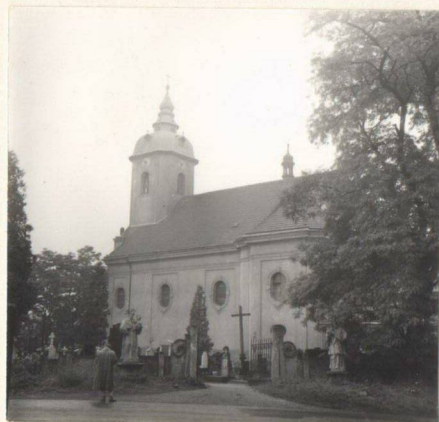
9. Popis památky (včetně sochařské, malířské, popřípadě i jiné výzdoby) Orientovaná podélná stavba jednolodní. Tvoří ji široké kněžiště zakončené o něco užší mělkou apsidou. Na východní straně apsidy sakristie, po jejích stranách chodbovitě vedlejší předsíně, sledující půdorys závěru a ústící do kaplí na evang. straně lodi, nad kaplemi oratoře. Na západní straně lodi obdélné, o málo širší než presbyterium, 4boká věž na její evang. straně a epišt. straně vřetenové schodiště na kruchtě, umístěnou na západní části lodi. Apsida zaklenuta konchou s nadokenními výsečemi, ostatní prostor kněžiště a o málo vyšší loď sklenuty obdélnými poli křížové klenby s mírně vytaženými styčnými hranami; klenby umístěny mezi pasy. Prostor lodi na bočních stranách rozšířen vysokými apsidálními mělkými výklenky zaklenuty konchou. Na stěnách kněžiště a lodi pilastry na hladkém průběžném trnoží pod dříky mírně vyloženém s hlavicí tvořenou vyložením postropní římsy. Dříky pilastrů zdobeny vpadlou výplní, v jejíž horní části plastický páskový dekor. Stejný dekor i na křížové klenbě presbytáře a lodi na konchách výklenků po stranách lodi. Kaple a oratoře nad nimi zaklenuty poli křížové hřebínkové klenby, otevřeno do lodi obloukem s jednoduše profillovanou archivoltou s klenákem, parapety oratoří zvlněny a zalamovány. Na sev. straně evangel. kaple a na již. straně epišt. kaple mělký apsidální výklenek. Kručka podpírá mírně stlačenými oblouky na pilířích, ploše

kem s lat.heslem. Materiál : cihla, kámen, štuk, zdivo omátnuto. Věž kryta čtyřbokou zvoncovitou bání se skosenými hranami s hrotem. Nad vých. části lodi malá polygonální sanktuení vížka s cibulí a hrotem. Stříška sakristie mansardová s mírně zvlněnými boky. Krytina taška, plech.

| <p>13. Stav zachování památky a případné návrhy opatření</p> <p><b>Dobrá.</b></p> <p>r. 1972: Kostel nově opraven. Oprava interiéru r. 1971, oprava fasády 1967 - 68.</p> | <p>16. Odkaz na fotografickou dokumentaci</p> <p><i>14557707 + Ochrana</i></p> <p>Muzeum v Č. Těšíně.</p> |

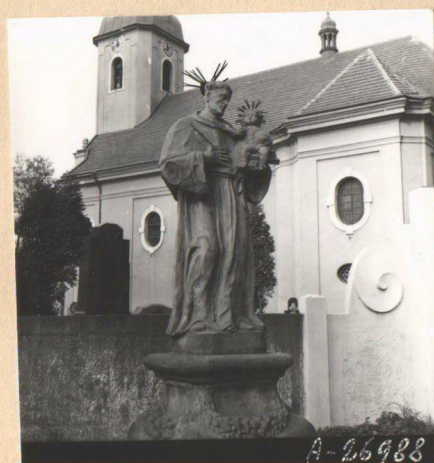
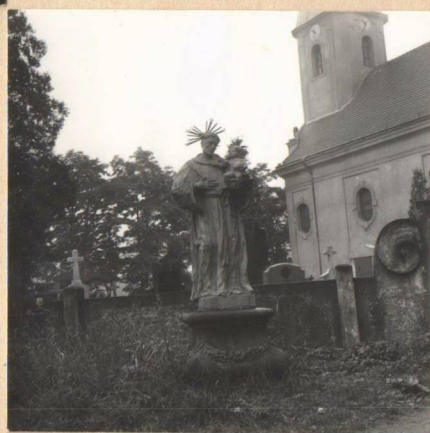
A-26988

Socha sv. Antonína Paduánského  
na levé straně vchodu na hřbitov  
u farního kostela sv. Jana Křtitele

Na nízkém čtyřbokém podstavci se zkosenými rohy, s boky ve spodní části značně vypouklými, zdobenými plastickými rostlinnými girlandami s přečnívající krycí deskou socha světce v mírně nadživotní velikosti, oděna v mnišské roucho, přepásané provazem, v kontrapostu pravé nohy. Od pasu na levé straně visí růženec, na levé ruce drží knihu, na níž sedí Ježíšek, držící v levé ručce zeměkouli a pravou se dotýká světce. Pravou ruku má světec položenu na hrudi, drží v ní kovovou ratolest. Na hlavách obou paprscité svatozáře. Výška soklu asi 80 cm. Kmen, aureoly plechové, žlutý nátěr.

revize 1971 : pod zbytky olejového nátěru se pískovec sype.

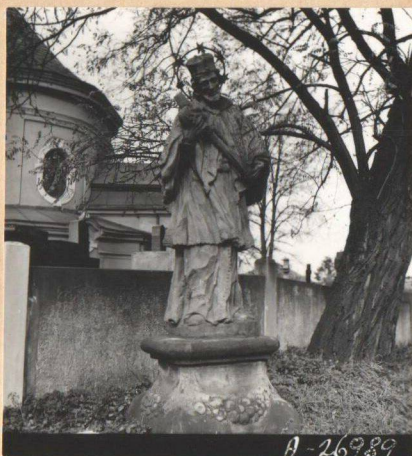
Socha sv. Jana Nepomuckého  
po pravé straně vchodu na hřbitov  
u farního kostela sv. Jana Křtitele

Na nízkém čtyřbokém podstavci se zkosenými rohy, s boky ve spodní části značně vypouklými, zdobenými plastickými rostlinnými girlandami s přečnívající krycí deskou socha světce v kanovníckém rouše v kontrapostu pravé nohy. V pravé ruce drží kříž s korpusem Krista a levou rukou střední břevno a palmovou kovovou ratolest. Hlava s biretem a pětihvězdou svatozáří se naklání ke Kristu. Výška soklu asi 80 cm. Kámen, aureola a ratolest kovová, žlutý nátěr.

revize 1971 : pod zbytky olejového nátěru se pískovec sype.

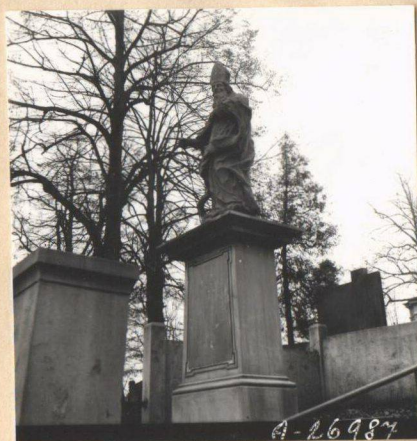
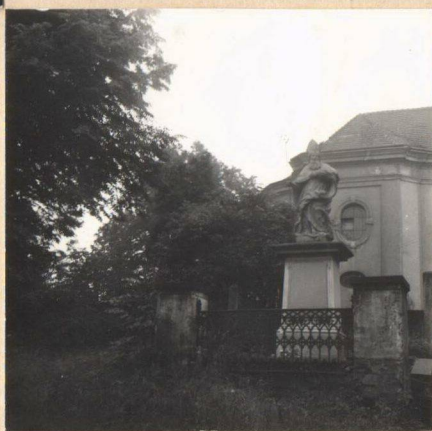
socha biskupa Patrika  
u předního vchodu na hřbitov  
poblíž farního kostela sv. Jana Křtitele

Socha v mírně nadživotní velikosti, umístěna na vysokém čtyřbokém podstavci s odstupňovaným trnožem v horní části profilovaným, s přečnívající deskou. Výška podstavce přes 200 cm, kámen, sokl mramorový, světcova berla kovová, nátěr žlutý. Kolem sochy kovová mříž mezi hranolovými zděnými omítanými pilířky. *litinová s novogotickými motivy*

Dobrý.

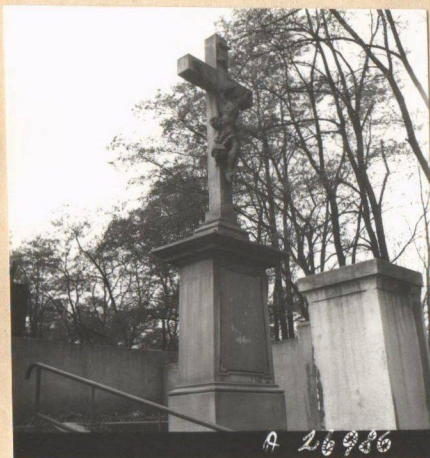
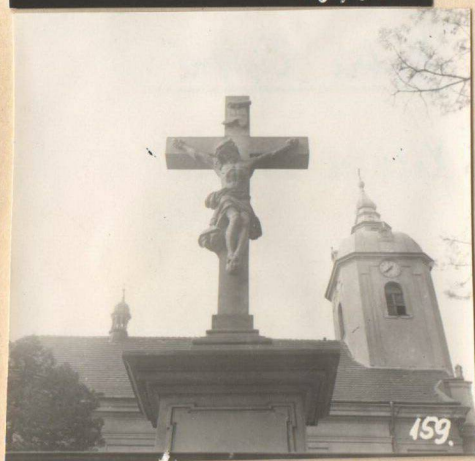
socha Ukřižovaného  
u předního vchodu na hřbitov  
poblíž farního kostela sv. Jana Křtitele

Kříž s profilovanou patkou umístěn na vysokém čtyřbokém soklu s odstupněným trnožem v horní části profilovaným, s přečnívající krycí deskou; kříž asi 250 cm vysoký, podstavec přes 200 cm. Kámen, sokl pravděpodobně mramorový, kříž s Ukřižovaným žlutě natřen.

Dobrý.
