## Evidenční list nemovité kulturní památky

3. Kraj  
Severomoravský4. Poř. číslo  
821

farní kostel Narození P. Marie  
s bývalou hrobkou Henckelů z Donnermarcku  
a sochou sv. Josefa

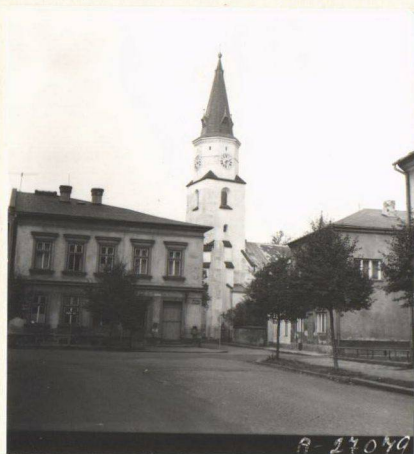
Zděná omítaná orientovaná stavba s polygonálním závěrem (rozměry přibližně 12,5 x 22 m), kvadratickou, v horní části osmihrannou věží v ose bývalého průčelí s podélnými kaplemi po stranách kostela. Na severní straně presbytáře přístavek patrové sakristie, kryté pultovou střechou - plech. K lodi přistavěna nižší kaple s valbovou střechou - plech. Okna sakristie obdélná, boční kaple s půlkruhovými záklenky. Střecha lodi sedlová, krytina eternit. Na hřebeni presbyteria sanktusová polygonální vížka. Presbytář má okna s půlkruhovými záklenky, opěráky jednou odstupněné. Ve zdivu nad okny patrný lomené oblouky. K jižní straně lodi přistavěna kaple s polygonálním závěrem, krytina eternit. Okna s půlkruhovými záklenky mezi opěráky jednou odstupněnými (dvě dvojice oken). Vstup do kaple obdélnými dveřmi s půlkruhovým záklenkem s klenákem, rámován edikulou, tvořenou pilastry s římsovými hlavicemi, nesoucími kladí. Nahoře rozeklaný fronton a kruhové okno. Ve frontonu na malém soklíku kříž. Před západní průčelí představena hranolová věž s mohutnými, dvakrát odstupněnými pilíři. Věž se v horní části mění v osmibokou a je zakončena jehlanem. Okna věže větší i menší, s půlkruhovými záklenky. V horní části věže kruhové ciferníky hodin, v každé stěně obdélné okénko. Pod profilovanou římsou obloučkový vlys. Na jižní straně k věži a lodi přistavěno schodiště na kruchtě. Na severní straně přístavek schodiště na věž s malými obdélnými okny. Podvěží klenuto křížovou klenbou se štukovými žebry s kruhovým terčem. Podkruchtí plochostropé, kruchtě nesena na masivních pilířích se seseknutými hranami a římsovými hlavicemi. Poprsen kruchtě dřevěná, zdobená vpadlými obdélnými výplněmi, kanelovanými pilastry, spodní římsa se zubořezem. Presbytář klenut žebrovou klenbou o 5 kápích a jedním

V jádru gotický, z 15.století. Pozdější úpravy a přístavby v 17. století. Věž z r. 1620, boční kaple z r. 1668, 1771. V r. 1851 poškozen požárem, dnešní podoba po renovaci 1894-1911. Stavba věže 1854, oprava věže prováděna 1903. 1668-1771 kostel rozšířen přístavbami.

| <p>20. Poznámky, záznamy změn a doplňků</p> <p>poli křížové žebrové klenby. Žebra nasedají na ořímsované konzoly s kanelurami. Loď má dvě pruské klenby na pasech. Severní kaple klenuta valeně s nadokenními výsečemi, sakristie klenuta valeně s výsečemi. Oratoř plochostropá, otevřená stlačeným obloukem do presbytáře. Jižní kaple P.Marie má v závěru 5 kápí a 2 pole křížové žebrové klenby. Žebra nasedají na konzoly. Kruchta kaple nesena na dvou kovových sloupech. Obě kaple otevřeny do lodi hřbitovním obloukem.</p> | <p>18. Evidenční list zpracoval (jméno, datum, podpis)</p> <p>Libuše Svátková , prom.hist., 1971</p> <p>19. Záznam doplňkových listů</p> |

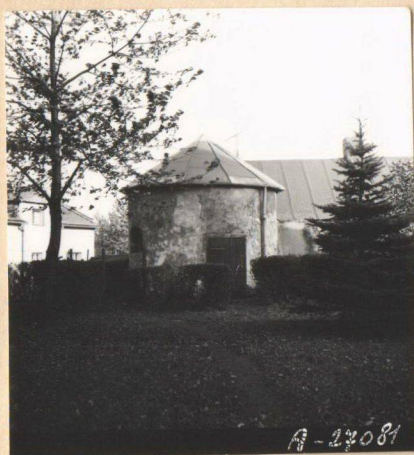
Hrobka posledního majitele  
z rodu Henckelů von Donnersmarck

Zděná omítaná drobná stavba tvaru rotundy, zastřešena kuželovou plechovou stříškou. Dveře obdélné, dřevěné z desek, vlevo půlkruhové okno. Vnitřek slouží jako skladiště, otevřeno do krovů. Podzemní prostor v současné době zasypán.

Z r. 1752, koncem 19.století opravena.

1971 : omítka otlučena.

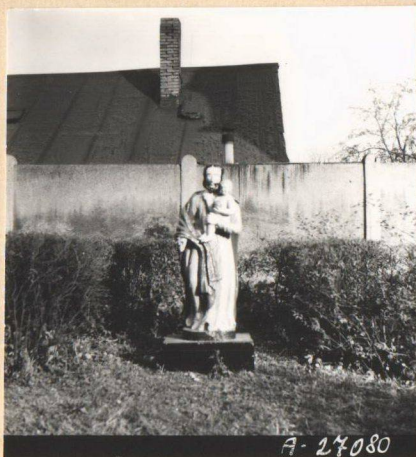
socha sv. Josefa  
vedle fary č. 301  
poblíž kostela Narození P. Marie

Na nízkém hranolovém soklíku socha sv. Josefa v podživotní velikosti. Plastika v kontrapostu pravé nohy, v levé ruce drží Ježíška. Lem pláště přehozen přes pravou ruku, v níž držel pravděpodobně lilii. Materiál : pískovec.

1.polovina 19.století.

1971 : nevkusně nalakováno.
