| 1. Obec<br><u>Dolní Lubyň</u><br><u>m.č. Věřnovice</u> | 2. Okres<br>Karviná | Hodnota | Zachování | Využití |

Evidenční list nemovité kulturní památky

| 5. Název (označení) památky<br><br>náhrobek z války 1866 | 7. Ochranné pásmo |

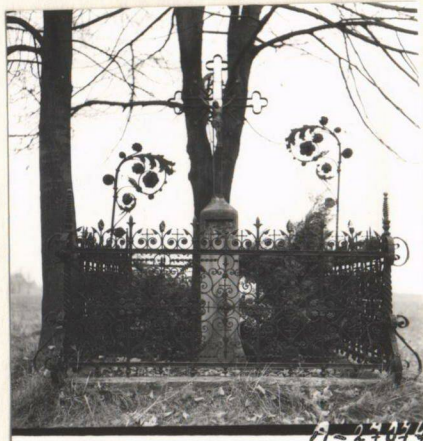
Do hranolového pískovcového podstavce přecházejícího nahoře v komolý kužel vsazen litinový kříž, jehož ramena jsou zakončena trojlisty. Na kříži korpus Krista. Vpředu nahoře byla patrně obdélná kovová destička. Kolem kříže na betonovém podkladě nasazena mřížová ohrádka obdélného půdorysu. V rozích jsou umístěny tordované sloupky, vybíhající nahoře ve fiály a zdobené po dvou stranách dole esovitými pruty s rozetami a volutovitými pruty rovněž s rozetami nahoře. Čtyři vertikální pruty vybíhající nahoře v šípky se 2 srdcovitými listy, propojené dvěma horizontálními profilovanými pruty nahoře a dole, člení plochu jednotlivých stěn na pět polí. Každé pole je vyplněno velkým květem se čtyřmi srdcovitými okvětními lístky, v nichž je trojice rozetek, z nichž vyrůstá křížek. Uprostřed květu v kruhu umístěna rozeta. Mezi okvětní lístky jsou vloženy volutovitě stočené pruty, vybíhající místy v šípky a šípky. Nahoře i dole vložen ještě vertikální, provazovitý prut. Po stranách mříže vybíhají dva nestejně vysoké provazovitě stočené pruty, z nichž vyrůstají akantové úponky, volutovitě stočené a zdobené květy.

1971 : náhrobek opraven a natřen. Některé části chybějí.
