| 1. Obec<br><b>Rychvald</b> | 2. Okres<br><b>Karviná</b> | Hodnota<br><b>II. II.</b> | Zachování | Využití<br><b>III.</b> |

Evidenční list nemovité kulturní památky

| 5. Název (označení) památky<br><b>farní kostel sv. Anny</b> | 7. Ochranné pásmo |

| 10. Časové, slohové a autorské určení<br><b>Z konce 16. století - 1595.</b> |

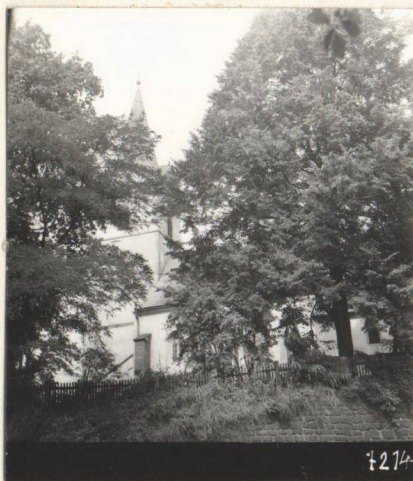
9. Popis památky (včetně sochařské, malířské, popřípadě i jiné výzdoby) **Přibližně orientovaná podélná jednolodní stavba.**

Tvoří ji dosti široké kněžiště uzavřené 5 stranami osmiúhelníka, o něco širší mírně obdélná loď, na její záp. straně čtyřboká věž. Na evang. straně presbytáře kaple Božího hrobu, na epištolní straně sakristie nad ní oratoř. Na epištol. straně lodi boční předsín, na epištolní straně věže kryté schodiště na kruchtu. Presbyterium zaklenuto přibližně čtvercovým polem křížové žebrové klenby s připojenou závěrovou žebrovou klenbou o 3 kápích. Žebra subtilní, profilovaná jemným hruškovcem s jedním výžlabkem po stranách, 2 kruhové svorníky zdobeny reliéfním známkem, výběhy žebor nasadají na konsoly pseud. s bobulovým listovím, umístěné pod polovinou výše stěn. Vchod s kněžiště do kaple završen hrotitým obloukem, ostění široce rozevřeno, jemně profilováno, ve spodní části vbíhá profilace do šikmé horní plochy hladkého trnože. Triumf. oblouk lomený. Loď o něco vyšší než presbytář, sklenuta 3 obdélnými poli křížové žebrové klenby, žebra profilovaná jako v presbyteriu, 3 svorníky kruhové, hladké s vtesaným letopočtem 1596, písmeny B.B.Z.B a IHS, výběhy žebor nasadají něco pod polovinu výše stěn na přízední 4boké pilíře s vysokou patkou v horní části profilovanou a s římsovou hlavicí. Okna presbyteria a lodi vysoká, završena hrotitým obloukem s jednoduchou kružbou. Kružba profilovaná mělkým výžlabkem, okenní špaleta otevřená s bankálem. V západním poli lodi krucht s plochostropým podkruchtím, podepřena masivními sloupy s hranolovou patkou v horní části profilovanou, s krychlovou hlavicí, završenou profilovanou krycí deskou, spodní rohy hlavice nad krčkem obloukem zdobeným, skoseny do trojúhelníka. Při stěnách pod kruchtou přízední pilíře s krycí deskou profilaovanou, plný parapet kruchtly zoben profilovanými římsami. Zdi kněžiště a lodi zpevněny opěrnými pilíři, opěráky presbyteria 1krát

odstupněny, jejich spodní stupeň završen úsekem jednoduše profilované římsy. Opěráky zakončeny pultovou střechou s profilovaným okrajem na čelní straně. Pod okrajem střech profilovaná římsa. U paty fasád trnož s hladkou šikmou horní plochou, zalamaný kolem opěrných pilířů. Hlavní předsín v přízemí věže zaklenuta polem křížové hřebínkové klenby, na bočních stranách má půlkruhový obloukem završený výklenek. Okna věže převážně završena hrotitým obloukem, vchod v záp. fasádě rovněž hrotitý, v patře věže na jednom místě úzká obdélná střílna. U paty fasády trnož jako z kněžiště a lodí mezi etažemi kordonové římsy, pod okrajem střechy římsa vypnutá na všech stranách věže uprostřed do hrotu, pod ní nevysoký vlys lomených obloučků. Vedlejší prostory plochostropé. Zdivo z cihel a kamene, ozdobné články převážně z kamene, zdivo hladce omítnuto kromě opěráku lodí. Vnitřek zdoben malbou. Věž kryta osmibokou jehlanovitou střechou, na střeše presbyteria 4boká sanktusní vížka, završena jehlancem. Krytina eternit, plech.

Dobry- nutno opravit omítku.  
r. 1972: Kostel v pořádku. Opěráky v současné době omítnuty.
