ELS

## EVIDENČNÍ LIST NEMOVITÉ KULTURNÍ PAMÁTKY

městský dům

Fryštátská ul. 4

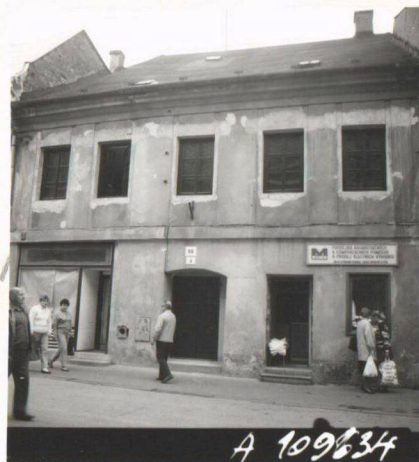
Zděný omítaný řadový jednopatrový dům o pěti okenních osách. Fasáda hladká, členěná profilovanou kordonovou římsou, kordonovou římsou, v patře lisenami a geometrickými výplněmi v nadpraží oken. Přízemí prolomeno v ose průčelí vstupem se segmentovým záklenkem, dveře dvoukřídlé, novodobé. Vlevo i vpravo výkladek a vstup do prodejní místnosti. Chodba klenutá segmentově valeně, úzká chodbička do dvora s pasem. Prodejní místnost vpravo klenutá dvěma plackami na pase, za prodejní místností vlevo malá místnost klenutá segmentově valeně. Místnost s okny obrácenými do dvora klenutá plackami na pase. Z chodby nástup na dřevěné schodiště do dvora, vedle sestupní schodiště do sklepa z lomového kamene. První prostor sklepa klenut cihelnou stlačeně valenou klenbou, stěny z lomového kamene, druhá místnost sklepa klenutá mírně lomenou kamennou klenbou. V patře trámový záklopový strop v místnosti s okny obrácenými do dvora, komora klenutá dvěma pruskými klenbami na pase. Z chodby v patře šikmo světlík. Zbývající místnosti plochostropé.

Opraven s použitím velkého množství cementu v interiéru.  
V přízemí trhлина ve stropě.
