## Evidenční list nemovité kulturní památky

kostel Povýšení sv. Kříže se sochou  
biskupa Patrika a Jana z Nepomuku.

<b>Doplňkový list nemovité kulturní památky</b>	3. Kraj: Severomoravský	4. Poř. číslo: 765
---	----------------------------	-----------------------

**EVIDENČNÍ LIST NEMOVITÉ KULTURNÍ PAMÁTKY**

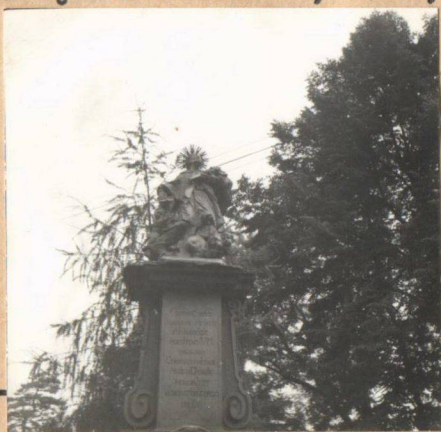
Socha sv. Antonína a socha sv. Jana Nepomuckého - před hřbitovní zdí

Po stěnách zadního vchodu na hřbitov sochy sv. Antonína s Ježíškem a socha sv. Jana z Nepomuku v mírně nadživotní velikosti, na nevysokém 4bokém podstavci se skosenými rohy, s boky ve spodní části značně vypouklými, zdobenými plastickými rostlinnými girlandami s přečnívající krycí deskou. Výška soklu asi 80 cm. Kámen, aueroly a ~~sox~~ ratolest sv. Jana Nepomuckého plechová, žlutý nátěr

Vzadu reliéf kněze klečícího před křížem.

Kámen mírně zvětralý, římsa otlučena.

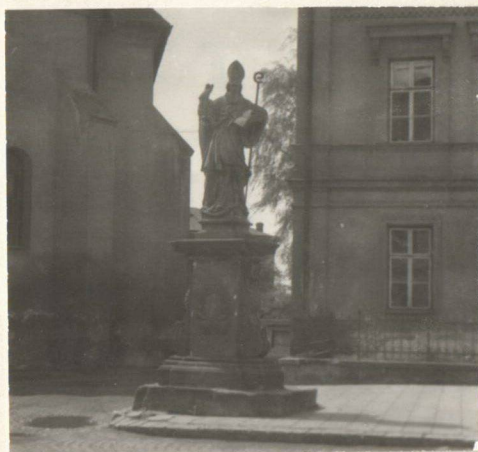
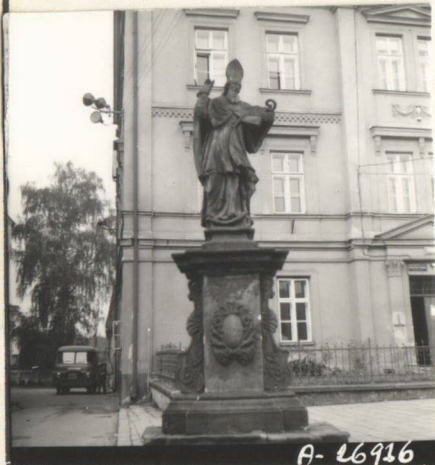
**socha sv. Patrika**

kostela Povýšení sv.Kříže, socha sv. Patrika v životní velikosti, na nízkém čtyřbokém soklu profilovaném, jenž stojí na vysokém čtyřbokém podstavci, umístěném na stupni s pravouhle vybranými rohy. Trnož spodního podstavce má horní okraj profilovaný, krycí desku profilovanou, na přední straně podstavce plastická oválná kartuše s lasturovou, rostlinnou a volutovou výzdobou, na zadní straně obdélná výplň se segmentovitě vykrojenými rohy, nabocích podstavce příložky stáčené do volut s plastickou rokajovou, lasturovou a rostlinnou výzdobou, trnož a krycí deska na přední a zadní straně ve střední části mírně vyložena. Výška podstavce asi 2 m. Kámen, zbytky nátěru.

Socha mírně nadživotní velikosti. Světec v biskupském rouše, v mitře, pravá ruka zvednuta v gestu <sup>žehnaní</sup> přísahy, v levé ruce drží knihu a horní část berly. Draperie pečlivě propracována.

V poměrně dobrém stavu

R. 1972: Schází prst zvednuté paže, část berly. Zvětráno.

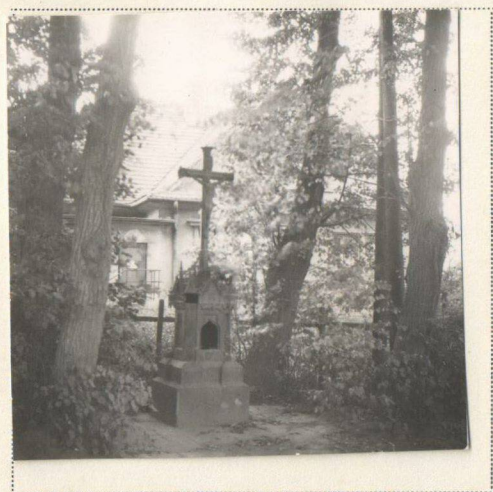
**Novogotický litinový kříž značných rozměrů. Na 40 cm vysoké betonové podezdívce stojí 140 cm vysoký dutý podstavec, bohatě zdobený a na rozích zakončený filiálami. Na podstavci chybí desky s nápisy a nad ním se zvedá vlastní kříž se 100 cm vysokým korpusem plně litinovým. Okolo kříže je lípový porost.**

<p>12. Zhodnocení památky a zdůvodnění ochrany:  <b>Litínový novogotický kříž z 19. století - doklad zdatnosti technické práce nedalekých železáren.</b></p>	<p>15. Odkaz na literaturu:</p>
<p>13. Stav zachování památky a příp. návrhy opatření:  <b>Podstavec je značně poškozen.  r. 1972: Narušeno rží, přední deska chybí, fi_ály na pravé straně uraženy.</b></p>	<p>16. Odkaz na fotografickou dokumentaci:  <b>KSPPOP, Ostrava</b></p>
<p>14. Dřívější i současný způsob využití a příp. návrhy opatření:</p>	<p>17. Odkaz na měřickou a jinou dokumentaci:</p>
<p>20. Poznámky, záznamy změn a doplňků:</p>	<p>18. Evidenční list zpracoval (jméno, datum, podpis):  <b>Jindřich Benatzký, 24. 9. 1965</b>  <i>REVIZE 1971, L. SVÁTKOVÁ</i></p>
	<p>19. Záznam doplňkových listů:</p>
