# EVIDENČNÍ LIST NEMOVITÉ KULTURNÍ PAMÁTKY

Jihomoravský

dům čp. 7 a čp. 38

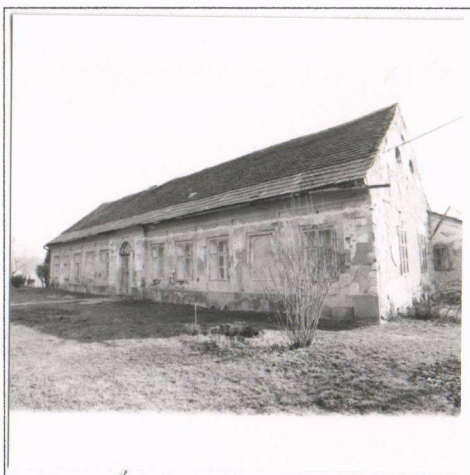
Rozlehlý přízemní objekt se sedlovou střechou, jehož průčelí je členěno 10 okny rámovanými bohatě profilovanými šambránami, vstupními dveřmi v mělkém rázalu v ose domu, podstřešní římsou a armovaným nárožím. Ve štítech jsou kruhová a oválná okna, v přízemí okna obdélníková. Pravoúhlá okna jsou dvojité, dvoukřídlová, šestitabulková, vstupní dveře dřevěné, plné, kazetové, s půlkruhovým proskleným nadsvětlíkem. Zdivo objektu je smíšené, sokl je obložen pískovcovými deskami. Na původní obytný objekt navazuje v polovině 19. století přistavěná kůlna s okénky ve štítu a vjezdem v okapové straně a zeď, která uzavírá dvůr. V síni domu je kamenná dlažba, ostatní podlahy jsou prkenné, vstupní síň a dvě místnosti jsou zaklenuté. Objekt je podsklepený.

| <p>13. Stav zachování památky a příp. návrhy opatření:</p> <p>Dům nebyl v posledních desetiletích trvale obýván, to zn. ani upravován a modernizován, zachoval se prakticky v původní podobě, jeho stavebně technický stav není dobrý. Omítka je značně zchátralá a opadává, střecha vyžaduje opravu krovu a doplnění krytiny.</p> | <p>16. Odkaz na fotografickou dokumentaci:</p> <p><u>141 614</u> - 619, 141 622 - 626</p> |
