# EVIDENČNÍ LIST NEMOVITÉ KULTURNÍ PAMÁTKY

**0467**

*farní kostel sv. Marka*

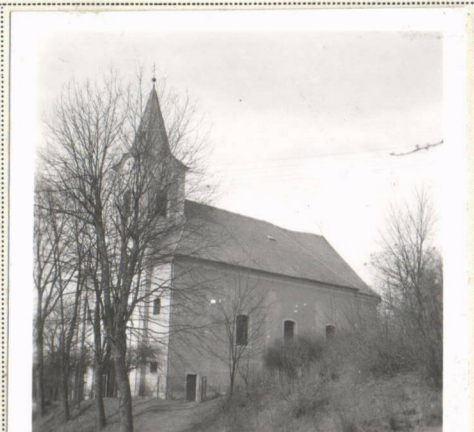
Neorientovaná jednolodní stavba s půlkruhovým závěrem kněžiště a 4bokou věží nad průčelím. Hladká boční fasáda prolomena třemi okenními osami se segmentovými záklenky a šambránou. Průčelí předstupuje v mírném risalitu, je členěno 2 lesénami, vchod pravoúhlý s kamenným zalamovaným profilovaným ostěním. Okna segmentově završená s parapetní římsou. Nad průběžnou podstřešní římsou členicí 1. patro věže, okna segmentově zaklenutá. Nak oknem hodinový ciferník. Podstřešní profilovaná římsa nese střechu stanovou ukončenou makovicí a dvouramenným křížem. Kněžiště osvětleno 1 okenní osou. Kněžiště zaklenuto konchou, jedním polem pruské klenby, loď třemi poli pruské klenby, oddělené dvojicí pasů, dosedajících na římské niavice zdvojených pilastru. Mělké prostory mezi pilastry zaklenuty příčnými pasy. Střecha sedlová, nad kněžištěm zvalbená. Na severní a západní straně kostela zbytekmohradní kamenné zdi, prolomené 1 starým a 1 novým krytým schodištěm.

Materiál: kámen, cihla, omítka; krytina: taška, eternit.

| <p>13. Stav zachování památky a příp. návrhy opatření:</p> <p>omítka zvětralá, v lodi trhlina</p> | <p>16. Odkaz na fotografickou dokumentaci:</p> <p>ident.snímek-neg.čís.: 11406</p> <p>viz sbírka příloh</p> |
