Vilémov

## EVIDENČNÍ LIST NEMOVITÉ KULTURNÍ PAMÁTKY

Kostel sv. Mikuláše

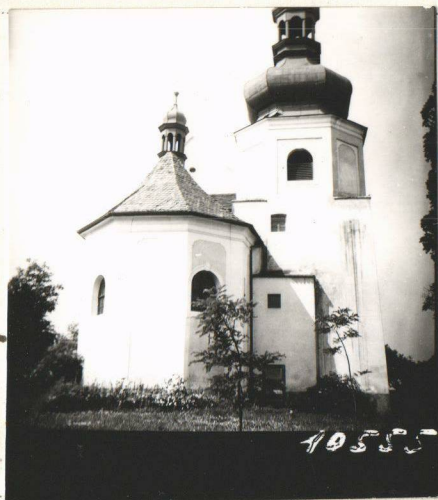
Zděný, omítaný, orientovaný objekt. Půdorys se skládá z podélného jednoleďí a odsazeného kněžiště s trojbokým závěrem. Při severových. nároží lodi hraneleová věž a při záp. straně obdélná předsíň. Záp. průčelí hladké, štítové, střed zvýrazněn mělkým risalitem. Na nárožích flankovány pilastry. Vstup uzavřený segmentem. Boky lodi člení pilastry a lisenové rámy a průběžná profilevaná římsa. Okna uzavřena půlkruhem se štukovým rámem se středním zdůrazněným klenákem. Presbytář členěn shodně. Střecha sedlová, kryta taškami. Věž v přízemí nečleněna s portálem uzavřeným půlkruhově. V patře řeší se v echozu a členění shodně jako u lodi. Ukončena cibulovou bání s lucernou. Krytina plech. Podvěží zaklenuto křížově. Loď člení pilastrové svazky a je zaklenuta valeně s lunetami, jejichž hrany jsou plasticky štukovány. Vrcholy lunet jsou rovněž propojeny štukovým profilem. V presbytáři jedno pole valené klenby s lunetami, závěr lunety. Vrcholy lunet propojeny štukovým profilem. V presbytáři jedno pole valené klenby s lunetami, závěr lunety. Vrcholy lunet propojeny štukovým profilem. V presbytáři jedno pole valené klenby s lunetami, závěr lunety. Vrcholy lunet propojeny štukovým profilem.
