Osada: Chomutov

## EVIDENČNÍ LIST NEMOVITÉ KULTURNÍ PAMÁTKY

socha Barbory

na Březenské silnici, vlevo

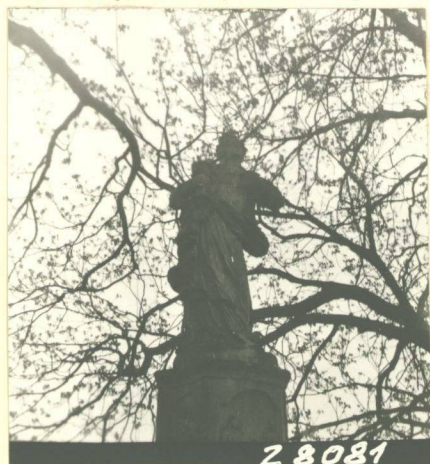
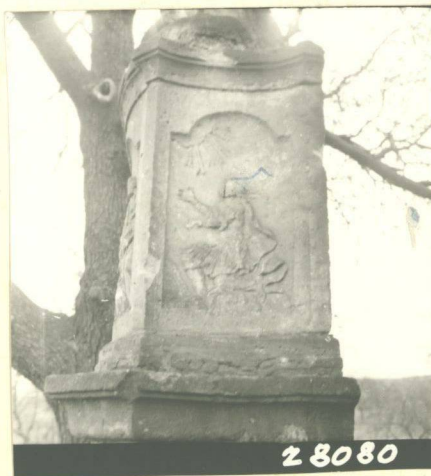
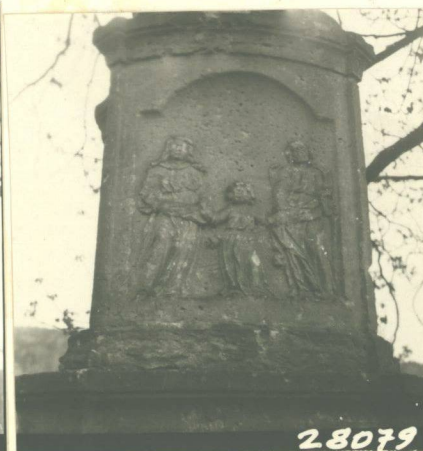
**KSSPPOP č. 28048-81**

Na dvojité odstupňované soklu s konvexními a konkávními stěnami postava sv. Barbory v mírně nadživotní veli ostě, v kontrastu, se zapřenou pravou nohou, oděná v bohatě sřasený šat. V pravé ruce kalich, levá ruka přiložená k srdci, na hlavě korunka. V čele horní části soklu reliéf, představující sv. Anthonia Rodini; nečitelná signatura KU.....fecit ?; na levé boční stěně v reliéfu ležící postava světce, držící na prsou krucifix, vlna vedle leží hál, rozsvícená kniha a široký klebouk. Na pravé stěně soklu reliéf: klečící voják s odhozeným nosem, vzývající boha. Fragment nápisu v čele dolní části soklu: KARL/ LÖSCHNER/1876.

**Plastika narušena povětrnostními vlivy i fyzickými zásahy. Celok poněkud vychýlen z vertikály - sesutí zatím nehrozí.**
