## EVIDENČNÍ LIST NEMOVITÉ KULTURNÍ PAMÁTKY

**Městský dům**

**Na náměstí 1. máje 8**

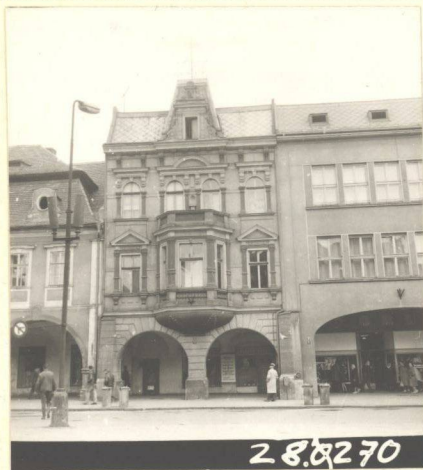
Dvoupatrový řadový dům, na podélném půdorysu, s podloubím v přízemí; průčelí obráceno do náměstí. Dvě arkády podloubí ~~zaklenuty~~ zaklenuty půlkruhově zdobeny štukovou bosáží. V prvním patře dvě okenní osy, okna pravouhlá, orámovaná kanelovanými pilastry, s korintskými hlavicemi, nesou trojúhelníkové frontony. Stejně řešena tři okna výrazného arkýře ve střední ose. Ve druhé a patře čtyři okenní osy, okna zakončena půlkruhově, krajové výrazné nadokenní římsy; střední okna sdružena souvislou nadokenní římsou, završenou odsazeným pálebloukem. Energicky vystupující hlavní římsa nesena volutovými konsolami, zdobenou deskami, pod ní i sovělý pás vejcovce. Průčelí domu završeno štítem, v šíři dvou středních os, s pravouhlým oknem, lemovaným pilastry. Štít členěn horizontálně 2 římsami, dvršen půlkruho-

| <p>13. Stav zachování památky a příp. návrhy opatření:</p> <p><b>Velmi dobrý, nedávno opraven.</b></p> | <p>16. Odkaz na fotografickou dokumentaci:</p> <p><b>KSPPOPt.n. 28270</b></p> |
