Chomutov

## EVIDENČNÍ LIST NEMOVITÉ KULTURNÍ PAMÁTKY

Kostel Nejevětější Trojice.

uprostřed obce při silnici.

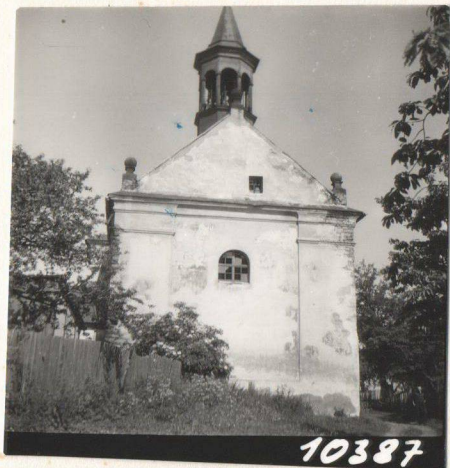
10387

Zděný, omítaný, orientovaný objekt. Rádorys se skládá z obdélné předsíně, podélného jednolodí, odsazeného, pravoúhle ukončeného presbytáře a při jižní straně z obdélné sakristie. Západní průčelí štítové, členěno pilastry s profilovanou římsou. Okna uzavřena půlkruhově. Střecha sedlová, krytá taškami s polygonálním sanktusníkem. Loď členěna toskánskými pilastry má rovný strop, také presbytář plochostropý. Při západní straně dřevěná kruchta na sloupcích. Sakristie zaklenuta valeně s lunetami. Vchod z předsíně do kostela má profilované ostění.

**Omítky a krytiny poškozeny. Okna rozbita. Mobiliář z části  
demolován.**
