| 1. Obec:<br>Libědice<br>Osada: <u>Jejkovice</u> | 2. Okres:<br>Chomutov | Hodnota<br>III. | Zachování | Využití<br>III. |

EVIDENČNÍ LIST NEMOVITÉ KULTURNÍ PAMÁTKY

| 5. Název (označení) památky:<br><br>Sloup s Madonou | 7. Ochranné pásmo: |

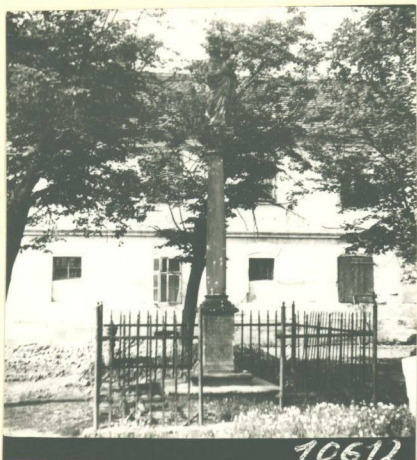
**KSSPPOP čn. 10512**

Na hranolovém soklu hladký sloup s kompozitní hlavicí. Na ní umístěna postava Madony v podřivostní velikosti v kontrapostu levé nohy, v bohatě zřaseném pláští a šatě, na hlavě korunka. Na levici drží nahého Ježíška. Pískovec.  
Nápis: DISE MARTER / SEILEN HAD / LASEN SEDZEN / GOTT VND VNSE / R LIWEN PRAVEN / ZV EREN  
MARIN DES BAVLIAENC / ESSEH WEIB / DENN 19. AVGUS / TTIS ANH 1704.  
/renovace r.1934/

**Plastika poškozena, sloup štípnut, pravá ruka Medony uražena.  
Restaurovat.**
